**VENEZIA - EX- ARSENALE M.M. - SERVIZIO DI PROGETTAZIONE DI  
FATTIBILITA' TECNICA ED ECONOMICA E PROGETTAZIONE  
ESECUTIVA DEI LAVORI DI "RISANAMENTO CONSERVATIVO DELLE  
CAPRIATE LIGNEE TESE 277 E 279" – MARISTUDI VENEZIA  
Cod. ID 8368 – EE.FF. 2025-2026 – CAP. 7120-28/SMM  
C.E. 103517-129619**

### ***DOCUMENTO DI INDIRIZZO ALLA PROGETTAZIONE***

Ancona, li 21/05/2025

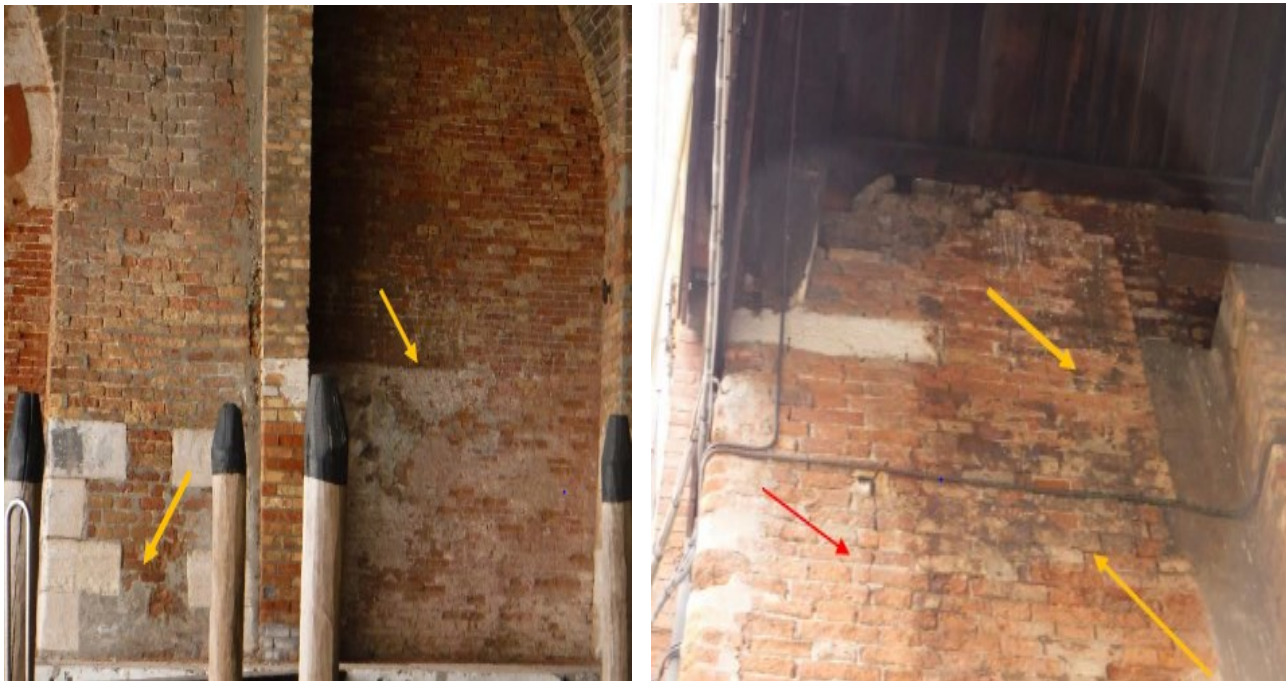
*Figura 14: Diffusa polverizzazione della malta, efflorescenze e macchie di umidità (freccia gialla); Fessurazioni nella muratura (freccia rossa); presenza di incrostazioni e patina biologica (freccia gialla).*

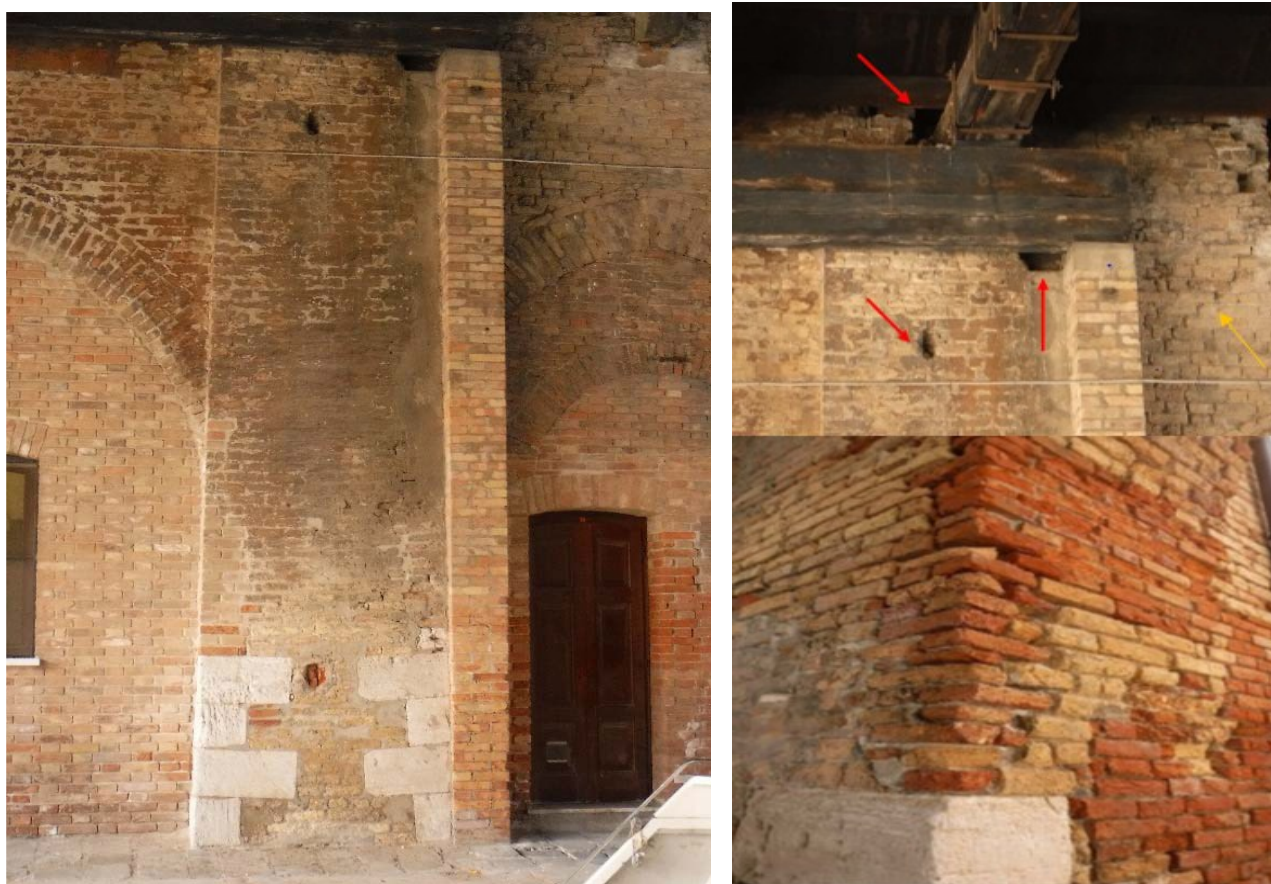
Figura 15: dissesti e degradi paramento murario, dilavamento dei giunti di malta e dislocazione di mattoni; mancanza di elementi in laterizio (freccia rossa); Irregolarità nella tessitura muraria ed erosione di elementi in laterizio (foto a destra); presenza di incrostazioni e patina biologica diffusa, fessurazioni nella muratura (freccia gialla).

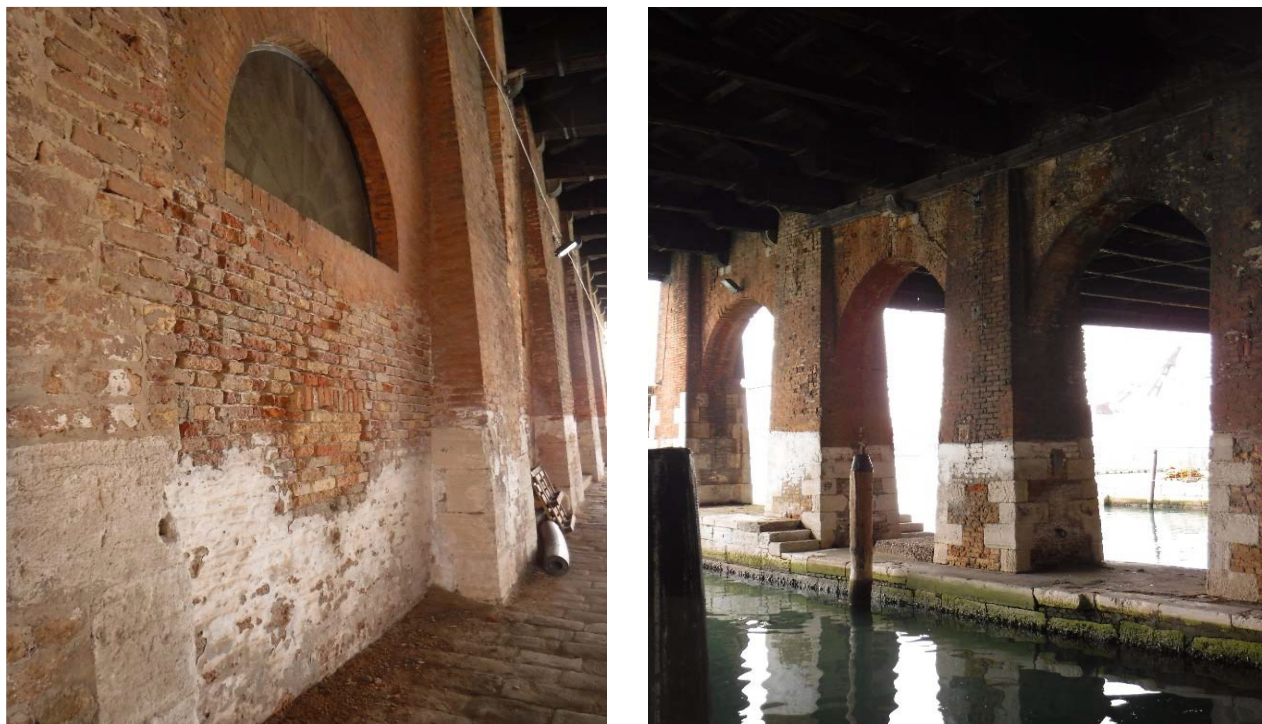
Figura 16: Importante presenza di efflorescenze e macchie di umidità lungo tutta la base del paramento, erosione di mattoni; dilavamento diffuso dei giunti di malta e dislocazione di mattoni.

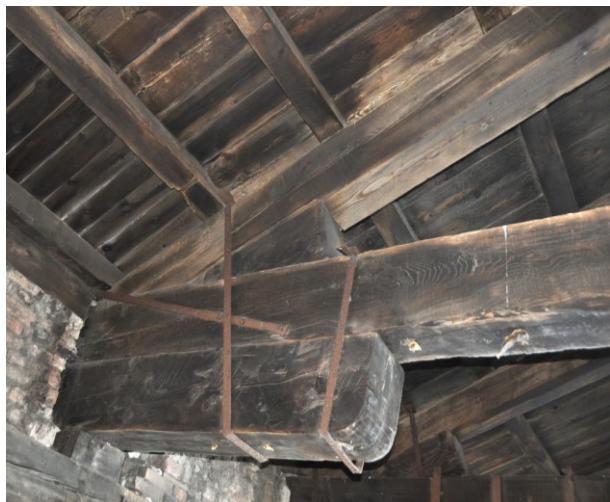
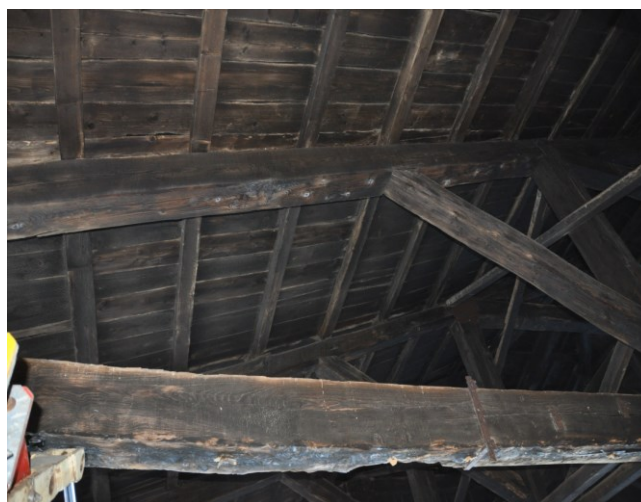
Figura 17: capriata 4, lato B nodo catena/puntone DX. Presenza di muffe e carie, cerchiature metalliche non efficaci (foto sinistra); Tesa 2, capriata 4, lato B, catena DX con presenza di carie con riduzione della sezione efficace (foto destra).

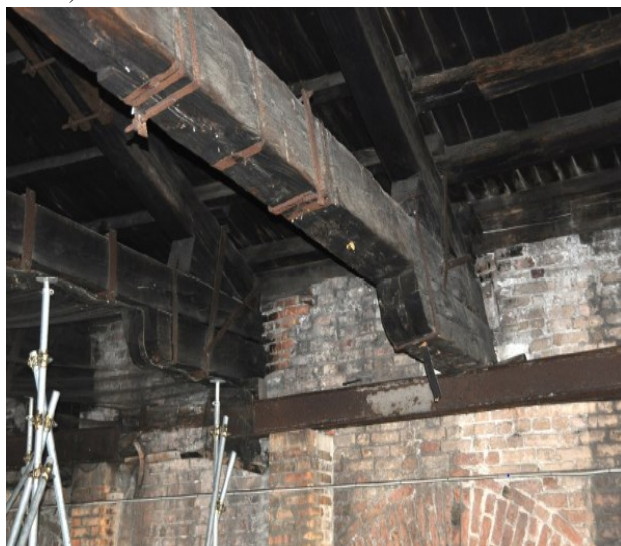
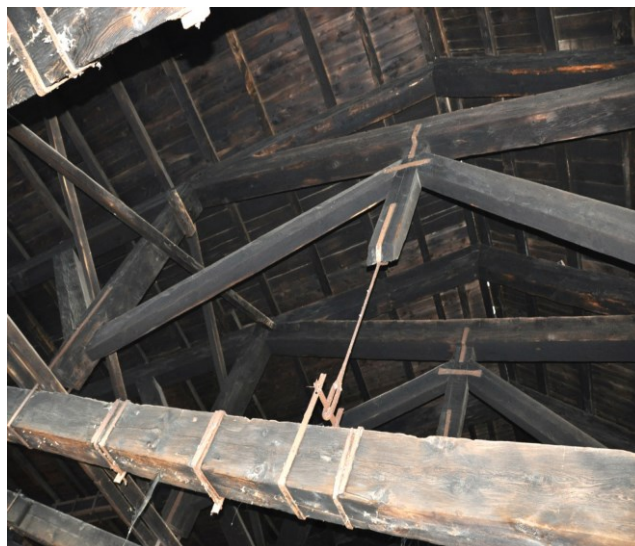
Figura 18: Capriata n.18, lato A nodo catena/puntone DX con rotazione dell'appoggio e la rottura della muratura (foto sinistra); Tesa 279 Capriata n.7, lato A, pare centrale presenza di muffe e carie, cerchiature non efficaci (foto destra).

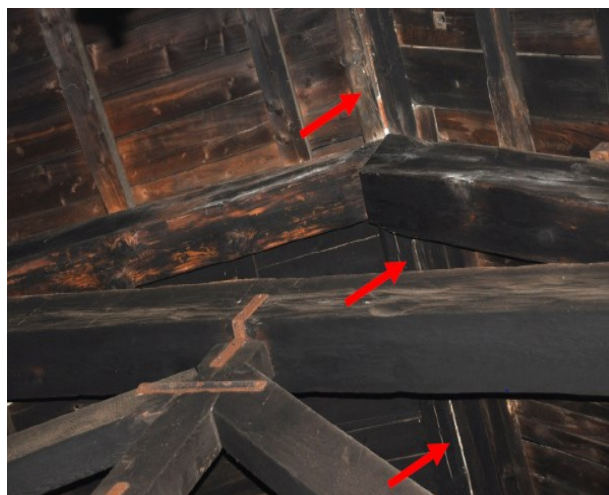
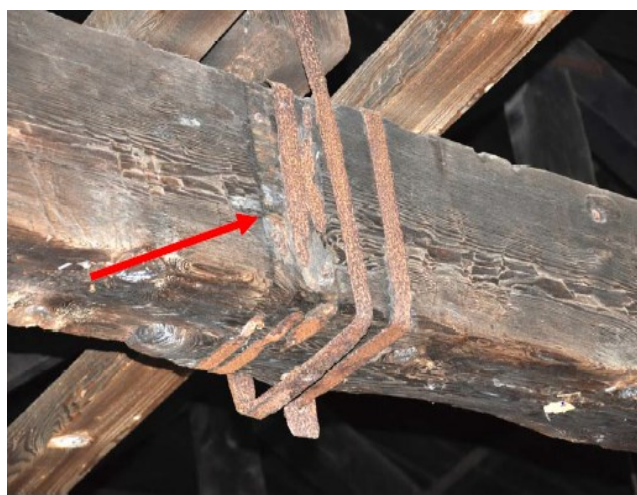
Figura 19: Tesa 279 Capriata n.7, lato B, catena puntone superiore DX. Presenza di muffe e carie; Si nota il punto di entrata delle infiltrazioni di acque meteoriche. (foto sinistra); Cerchiature metalliche non efficaci (foto destra).

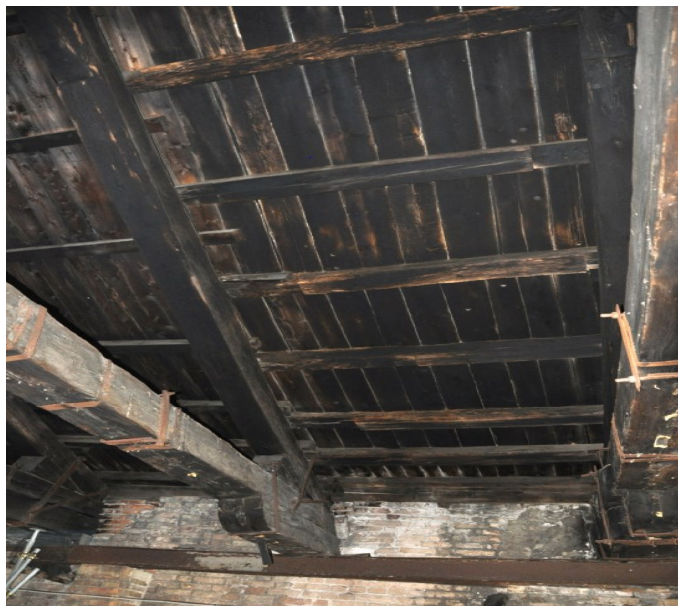
*Figura 20: Tesa 279 Capriata n.17 - 18, si nota la marcescenza diffusa della struttura secondaria.*

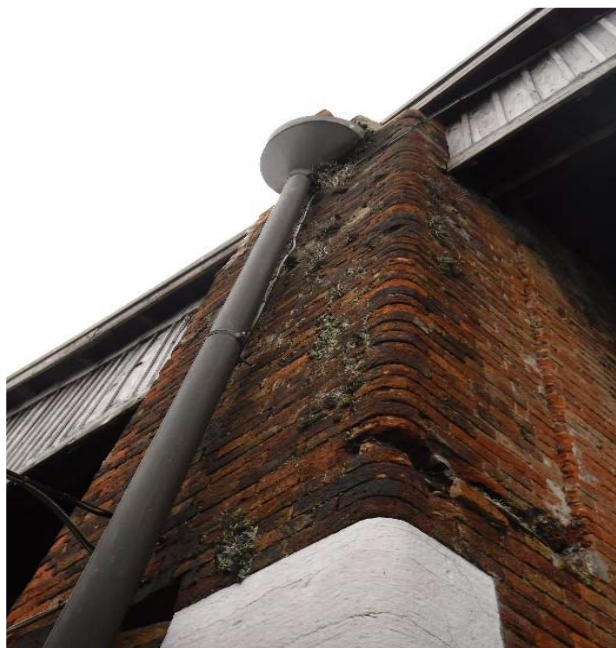
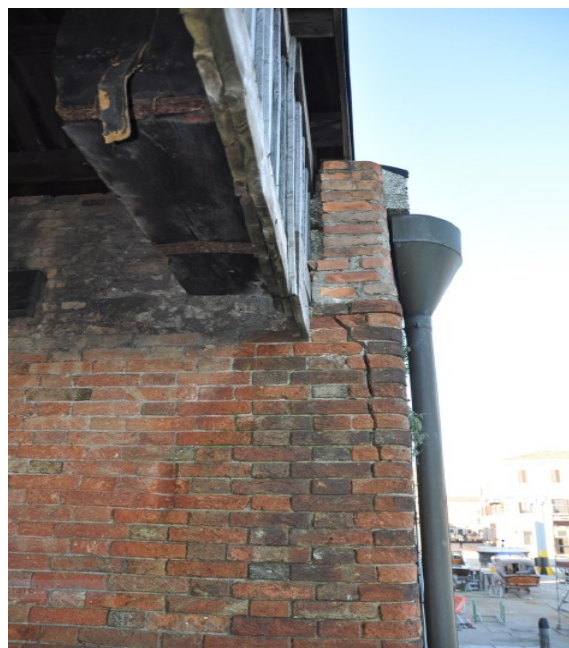
*Figura 21: Tesa 279, vista della capriata 01, lato DX. Si nota la rottura della muratura nella zona di appoggio.*

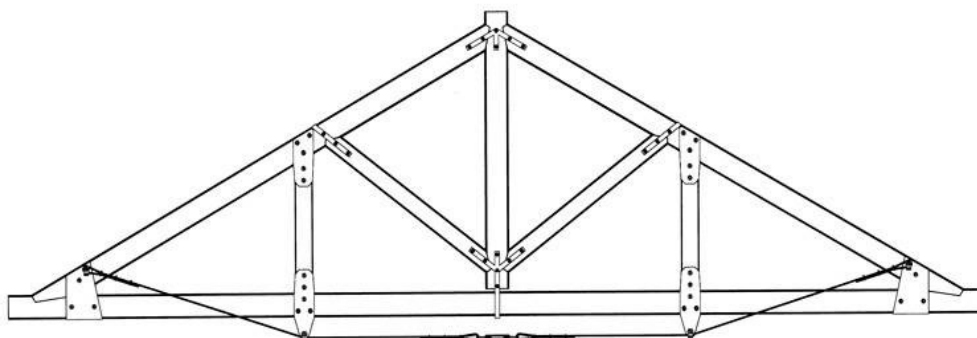
*Figura 22: Particolare intervento di rinforzo della capriata.*

Il passare del tempo ha portato ad una diminuzione della sezione degli elementi causando una diminuzione della resistenza pertanto gli interventi suggeriti sono mirati all'eliminazione del comportamento fragile delle catene delle capriate e l'incremento della resistenza globale. Per il raggiungimento di tale obiettivo in molti casi è sufficiente inserire un trefolo metallico (idoneo e resistente all'ambiente di installazione) per contrastare le deformazioni all'intradosso della capriata realizzando una "capriata armata" dette anche "capriate inverse" secondo lo schema seguente:

I cavi principali portanti sono quelli disposti al disotto della trave, quelli posti ortogonalmente ad essa sono di stabilizzazione. L'aggancio di testa è realizzato mediante piastre dentate. Nell'esecuzione di tale intervento si dovrà porre particolare attenzione alla progettazione delle connessioni acciaio-legno, all'attacco di testa fra sistema in acciaio e trave in legno, al fine di garantire il rispetto della verifica a rifollamento della connessione.
