Lavori di “DEMOLIZIONE DEI CORPI B, C ed Ex-Magazzino  
Elettricisti” - Caserma Fazioli - Borgo Rodi - Ancona  
ID 8260 - Cap. 7120-28/SMM - EF 2024 – CE 033323.

### PROGETTO ESECUTIVO

DESCRIZIONE:  
**RELAZIONE GESTIONE DELLA  
MATERIE E SULLE INDAGINI  
PRELIMINARI**

TAVOLA:  
**RLT-02**

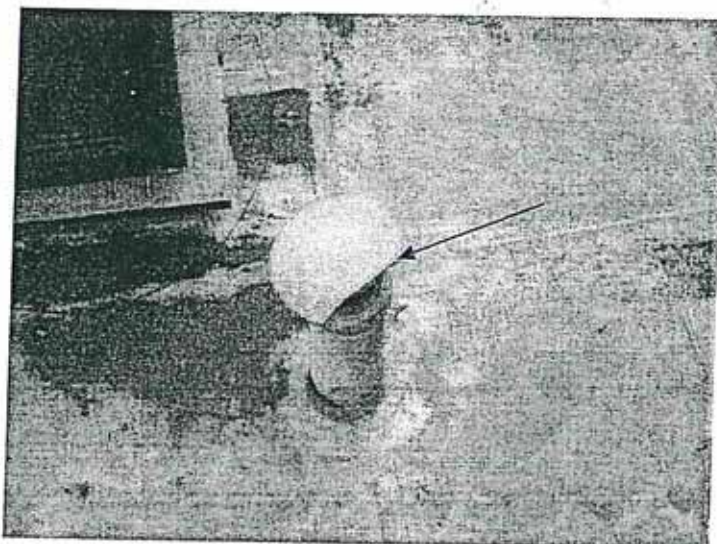
C25

tetto locale cucina, palazzina "Caserma Fazioli"

SFIATO

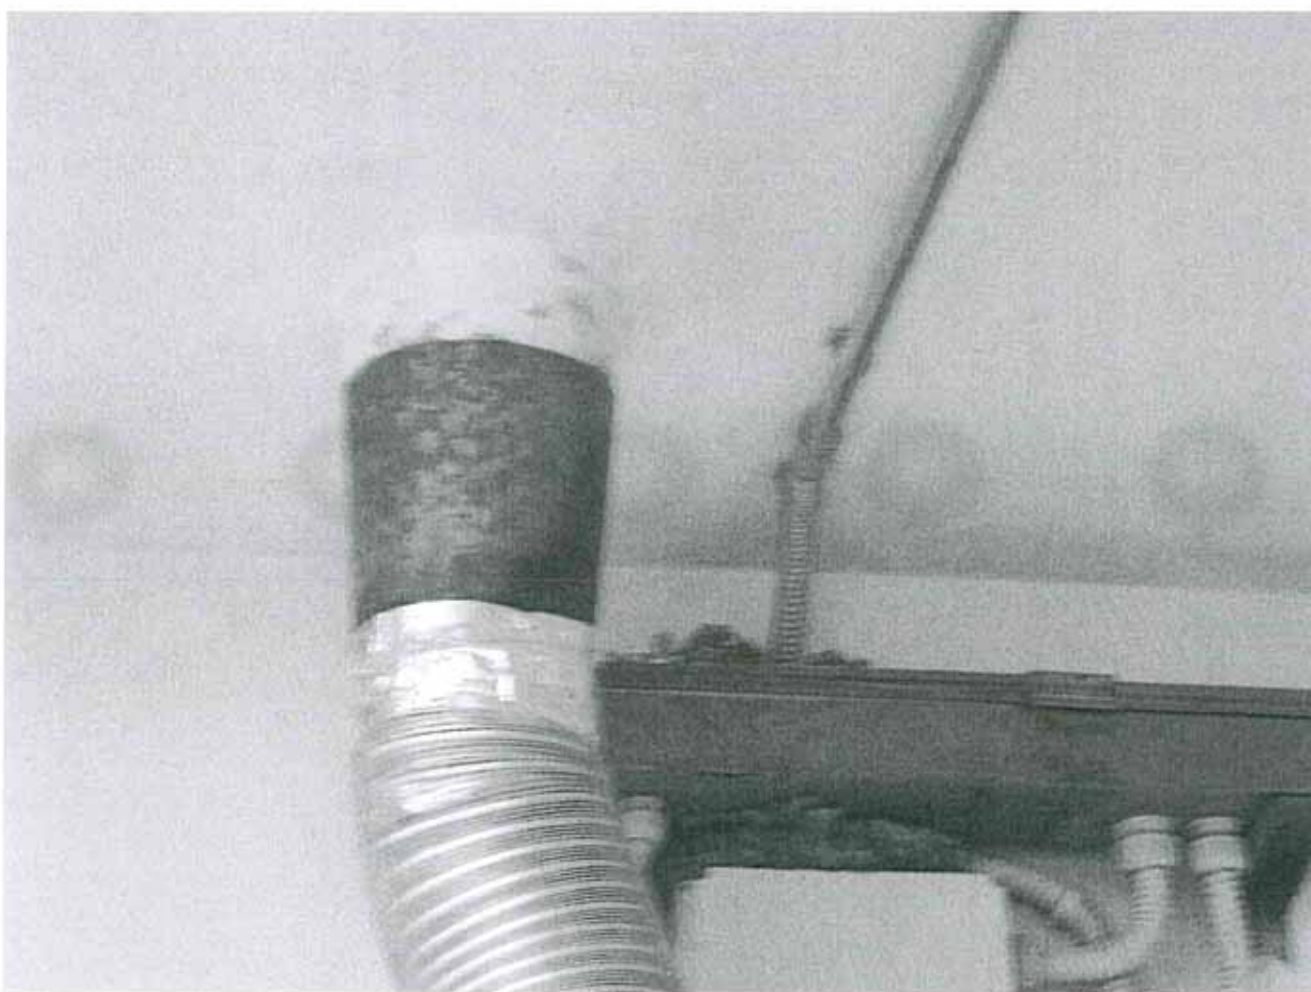
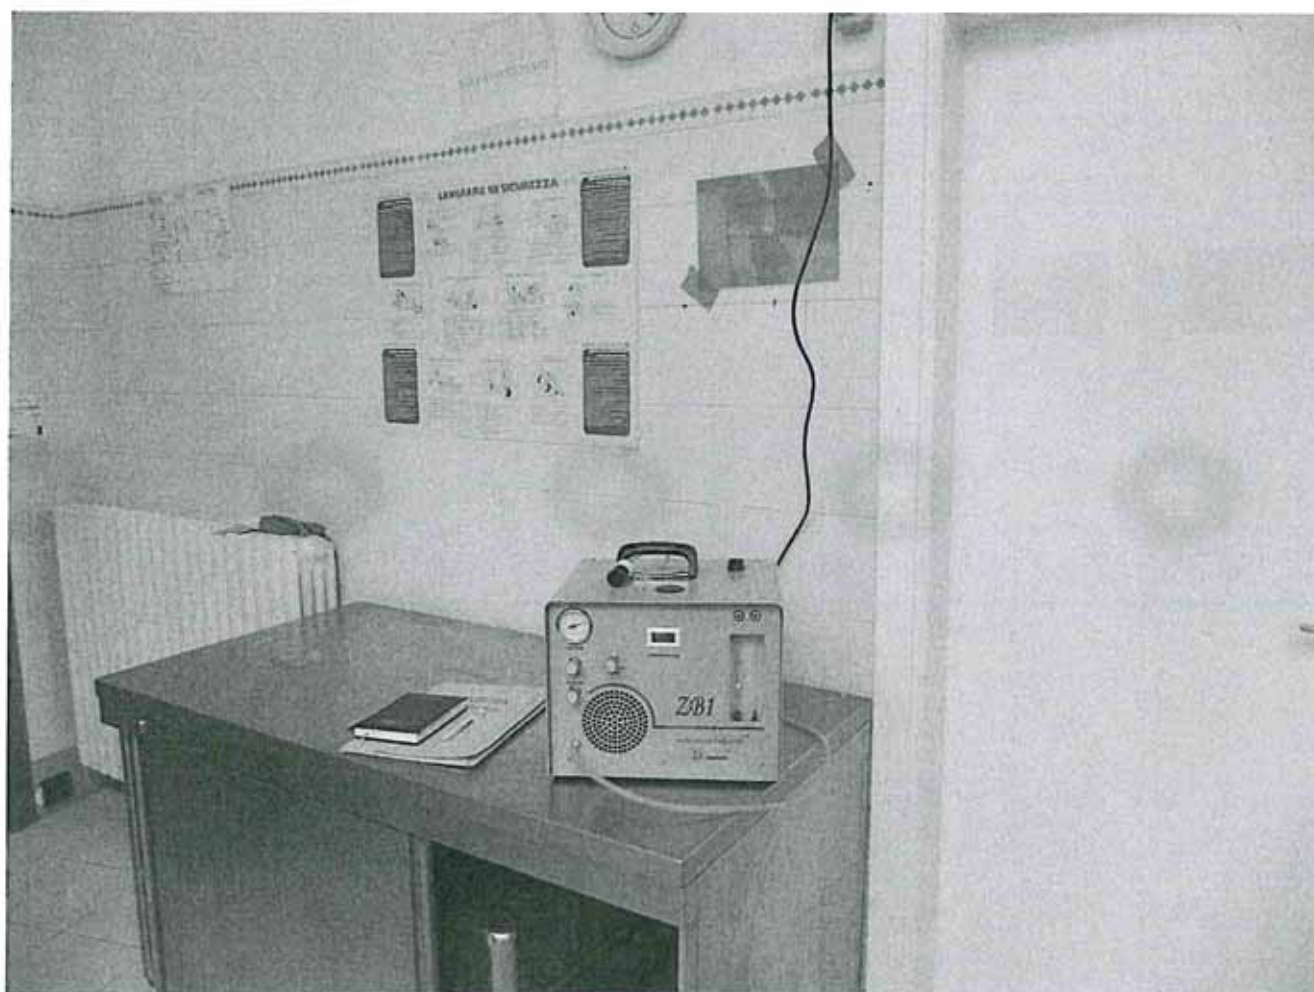
*Sala Cucina e Mensa Caserma Fazioli*

Ispezionati i locali adibiti a mensa, cucina e piccoli depositi Nel locale cucina si riscontra la presenza di un terminale di canna fumaria per cm 25 circa. Tale terminale saldamente inserito nel solaio si trova in buone condizioni e non lascia presupporre rilascio di fibre.(A6) E' protetto da precedenti verniciature e non presenta alcuna rottura.

Si è provveduto ad effettuare un monitoraggio dell'aria con metodologia SEM.

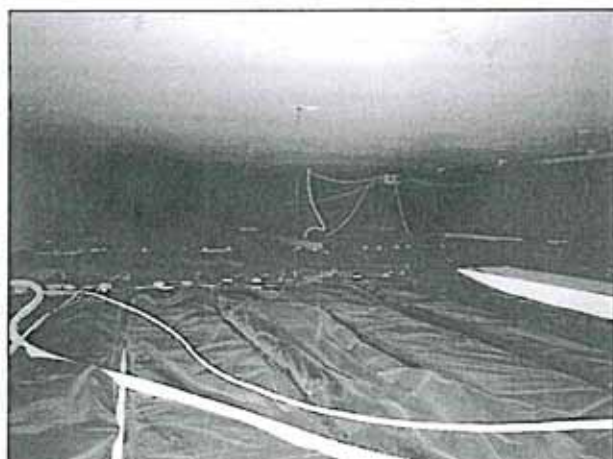
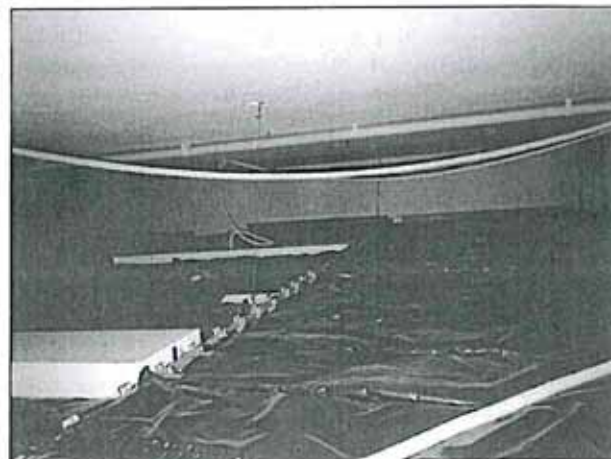
**Foto 1: vista della controsoffittatura all'intradosso – locale Mensa (rif. Figura 1)**

Con particolare riferimento a tutti gli spazi verificati, non si è riscontrata presenza di manufatti contenenti amianto, sia in matrice solida che compatta ne di tipologie di materiali che potenzialmente potrebbero contenere materiali di natura amiantifera: controsoffittatura metallica con isolante superiore in lana di roccia in sacchi di nylon, canalizzazioni di impianti realizzate in materiale plastico.

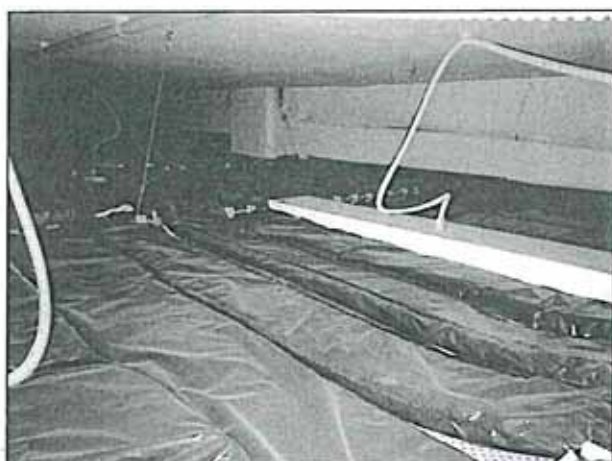
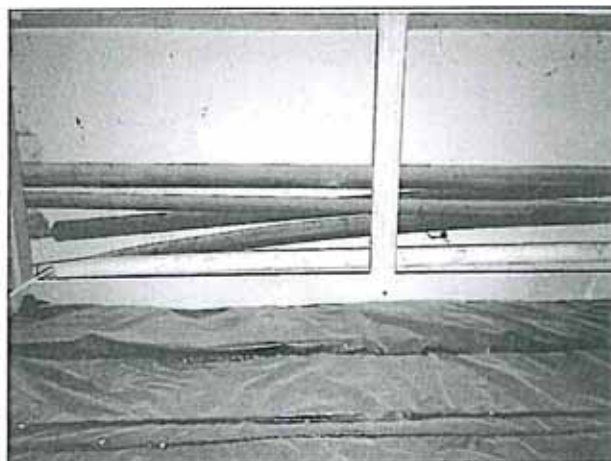
**Foto 2: vista della controsoffittatura all'intradosso – locale Mensa (rif. Figura 1)**

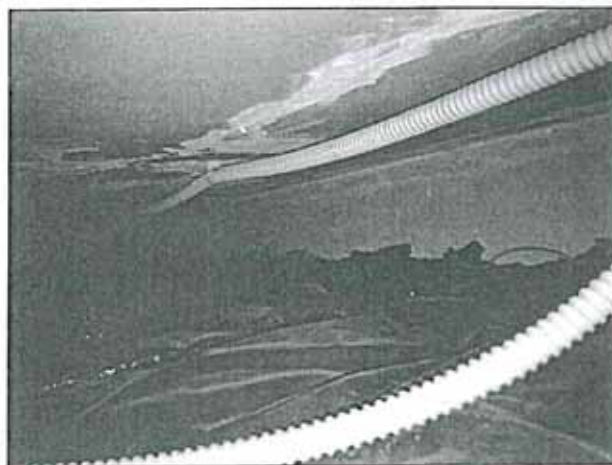
**Foto 3: vista della controsoffittatura all'intradosso – locale Mensa Ufficiali (rif. Figura 1)**

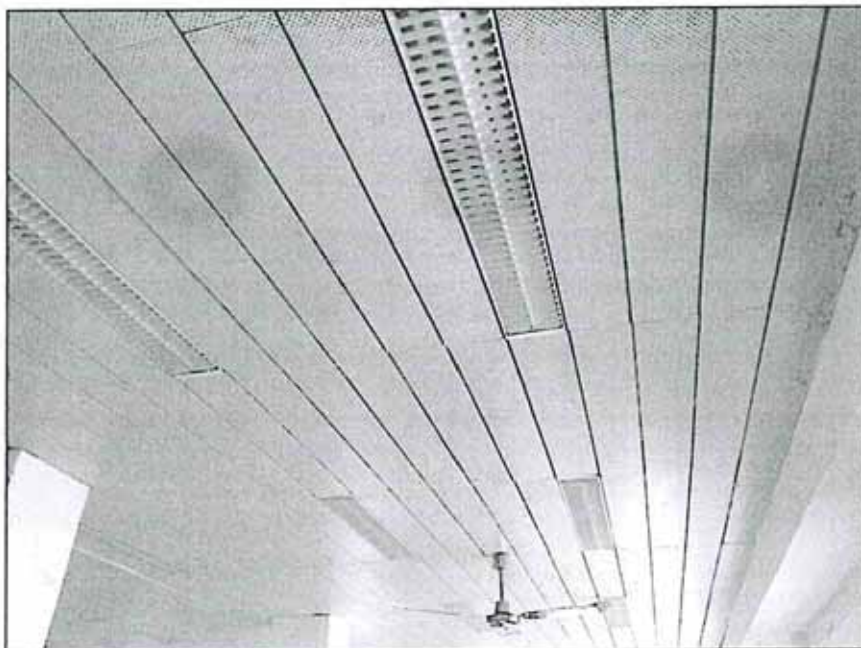
Foto 4: panoramica della controsoffittatura nel locale Mensa (rif. Figura 1)

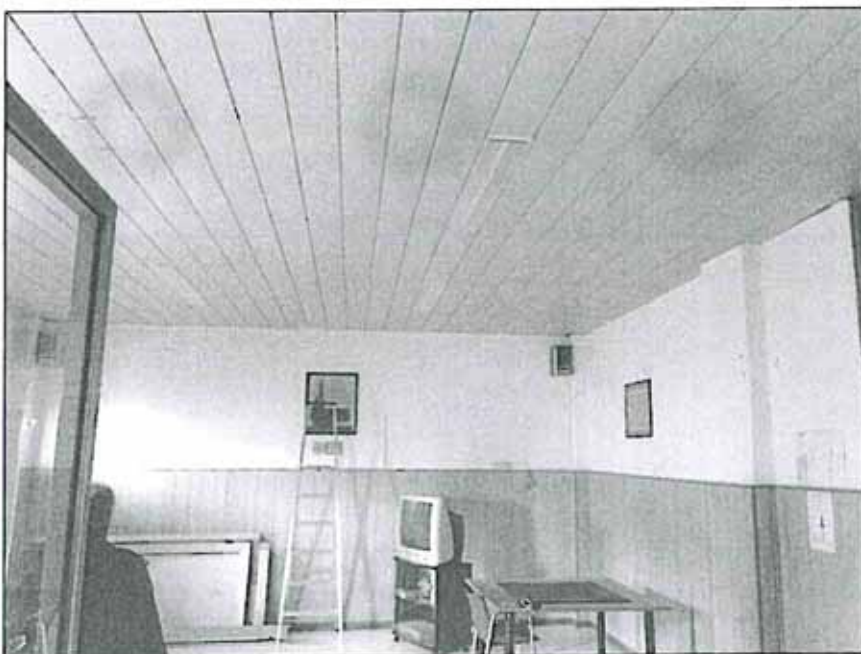
Foto 5: panoramica della controsoffittatura nel locale Mensa Ufficiali (rif. Figura 1)

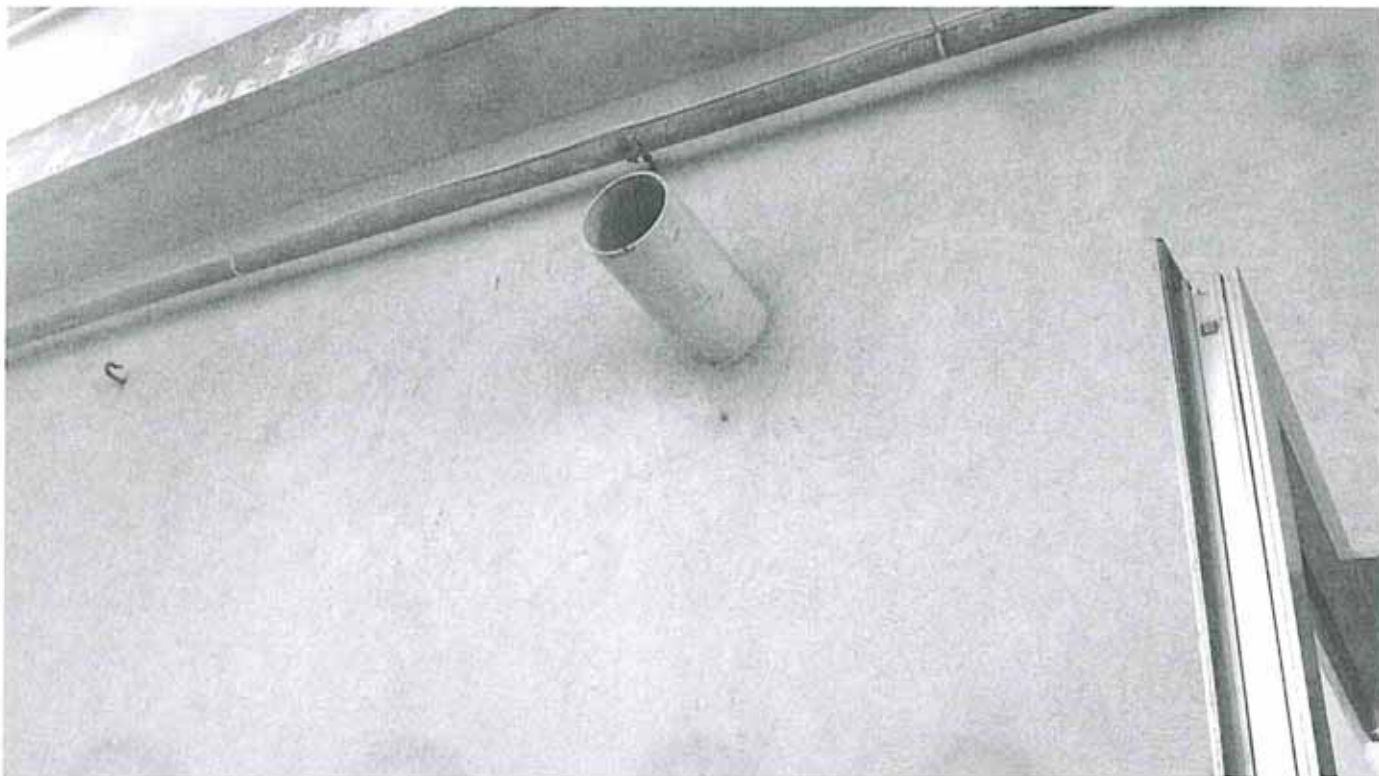
Tubazione esterna

Nel muro esterno fronte strada si è riscontrata la presenza di un terminale di tubazione in cemento amianto di cm. 20 di diametro e della lunghezza di cm 30 circa. Tale tubazione non è in funzione, presumibilmente era a servizio di uno scarico di fumi di una stufa presente all'interno del locale.

Lo spezzone di tubazione si presenta in buone condizioni, e parzialmente verniciato, non lasciando quindi presupporre eventuale rilascio di fibre.

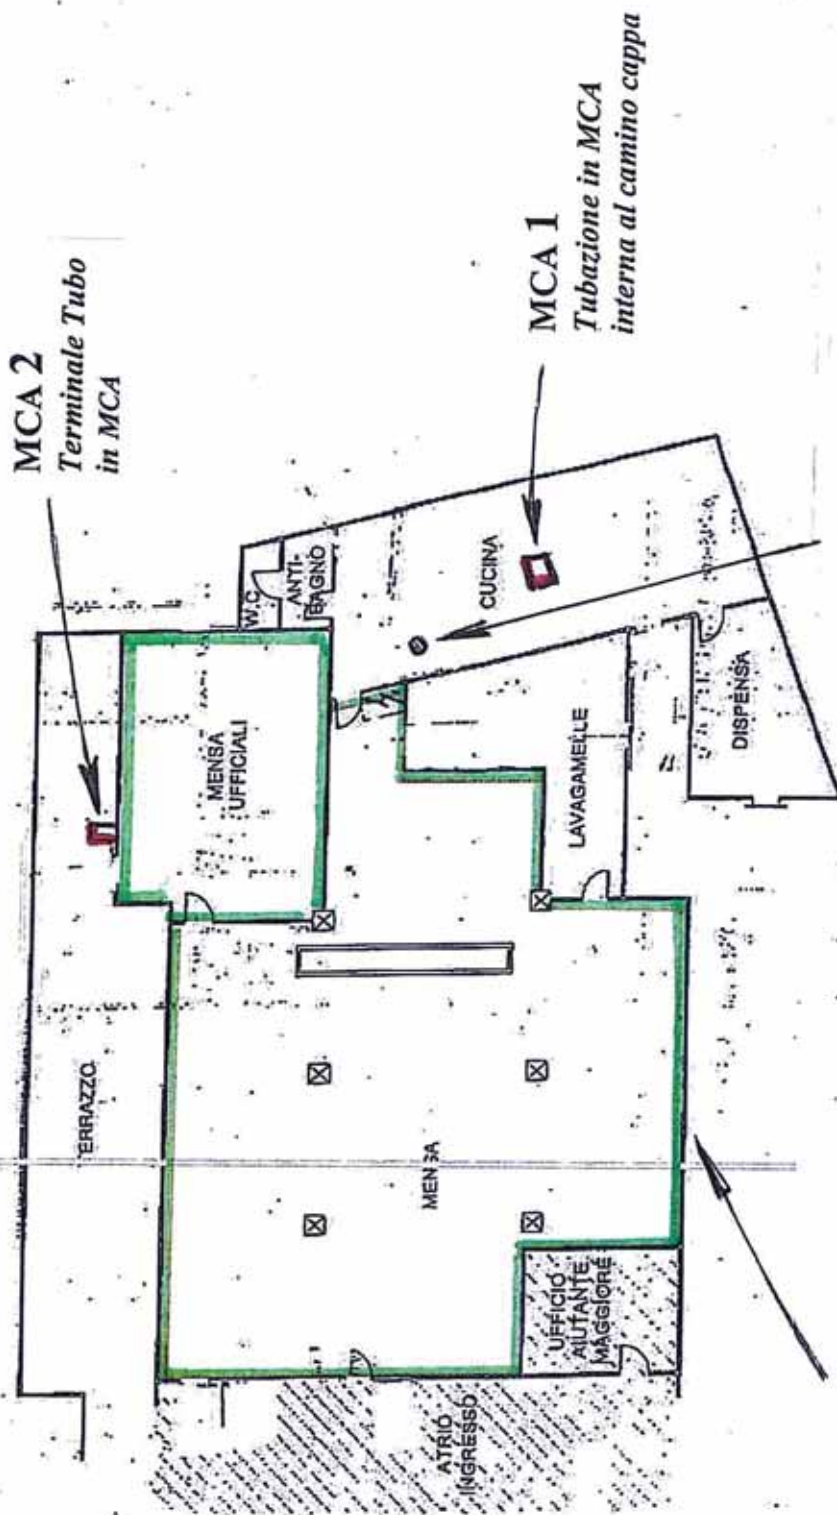
**FAV**  
area in cui, sopra la controsoffittatura,  
sono presenti le FAV all'interno  
di sacchetti di nylon

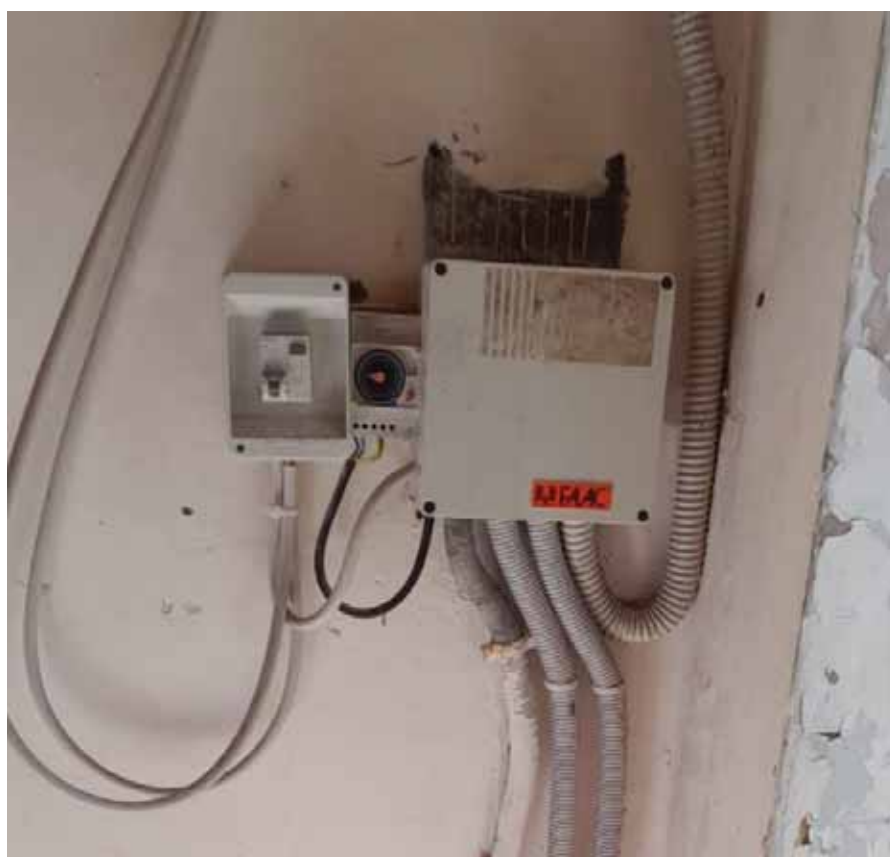
Foto 14 quadro elettrico apertura cancello caserma carabinieri posto nel magazzino elettricisti

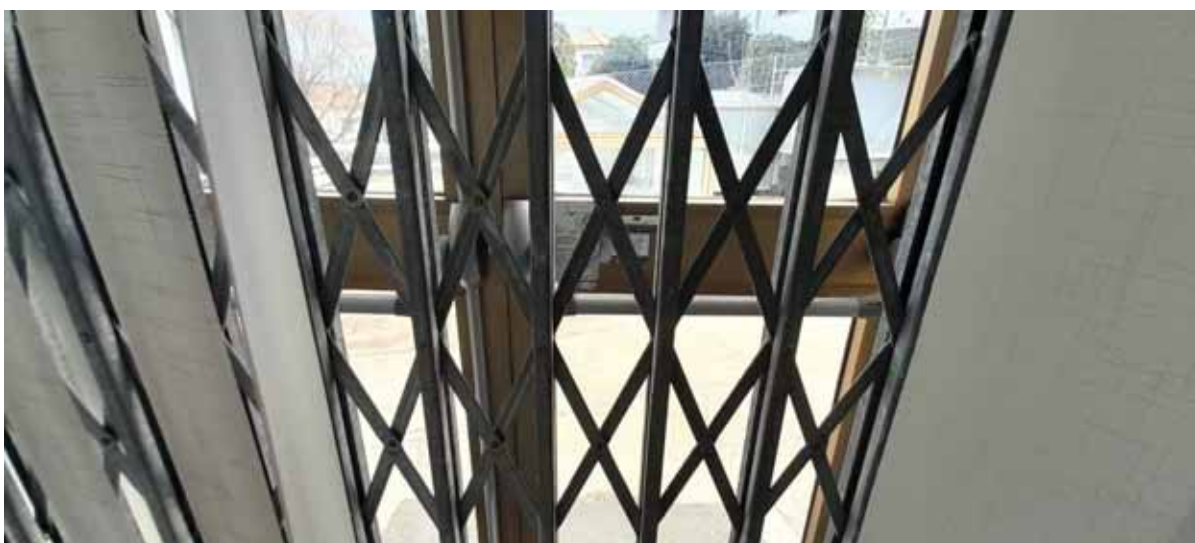
Foto 19: interno piano primo porta antiincendio che sbocca nella area interdetta non agibile

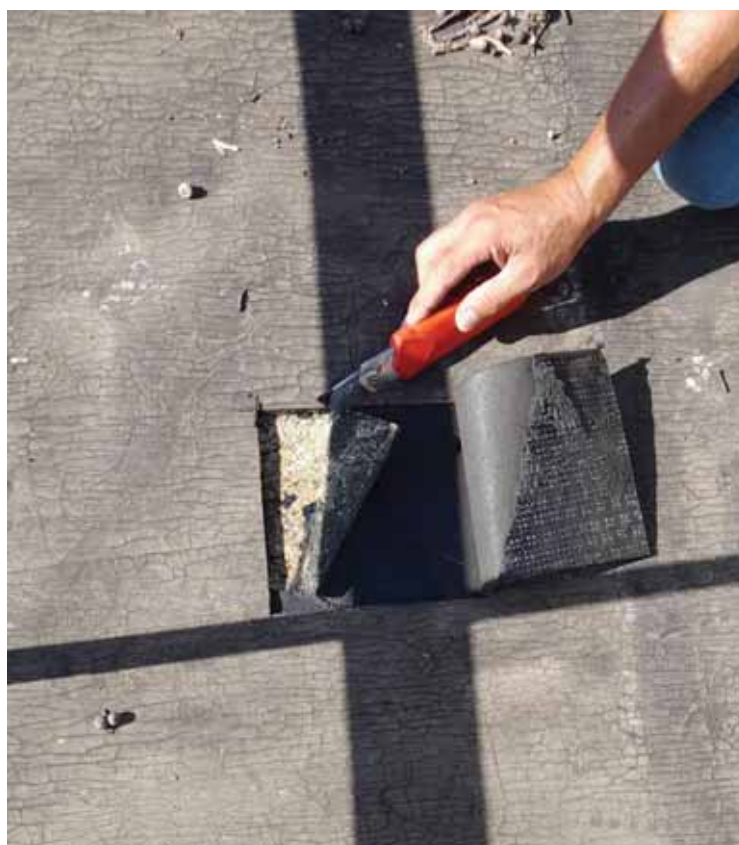
Dalle indagini effettuate è stato verificato la presenza di strati sottostanti di guaina al piano secondo e la presenza di numerosi rattoppi effettuati in tempi diversi nel piano primo.

Foto 23: doppio strato di guaina impermeabilizzante piano secondo

Considerato che le strutture oggetto di intervento risultano essere realizzate in 3 tempi differenti e che sono presenti sottostrati e rattoppi si necessita di almeno 5 indagini con analisi chimiche in modo da poter distinguere i materiali con l'attribuzione del codice CER.

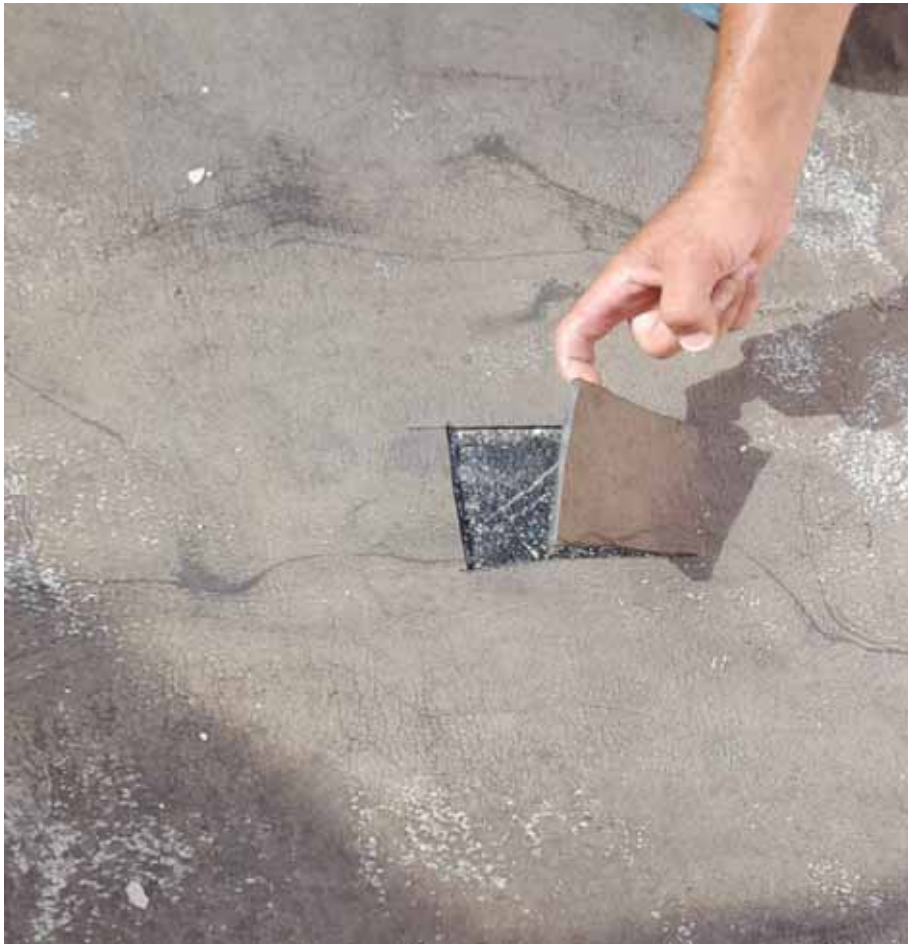
Foto 24: strato singolo di guaina impermeabilizzante piano primo

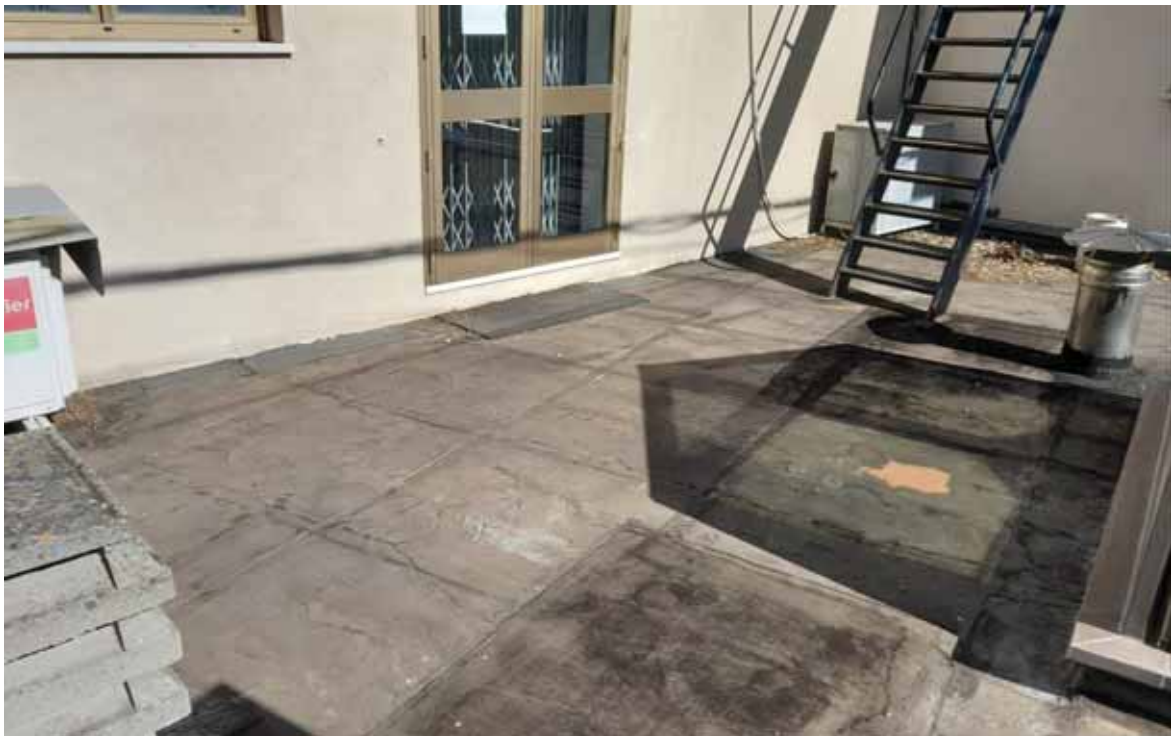
Foto 25: rattoppi sullo strato di guaina impermeabilizzante piano primo

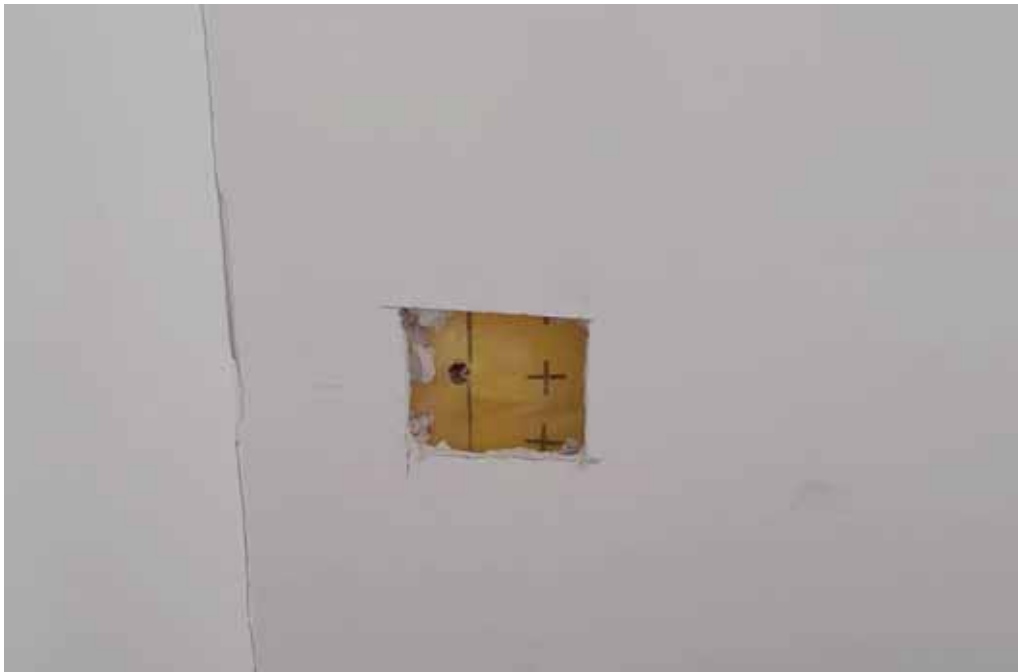
Dalle indagini effettuate è stato rilevata la presenza di lana di roccia all'interno delle pareti esterni del Corpo B; esso risulta essere all'interno di contenitori plastici sigillati di uno spessore di 8 cm.

Foto 26: verifica isolamento termico pareti corpo B (presenza di lana di roccia in sacchetti sigillati)

Evitare attività che comportino rischio di urto o rotture dei predetti sacchetti contenenti lana di roccia per evitare il rischio di dispersione delle stesse nell'aria;

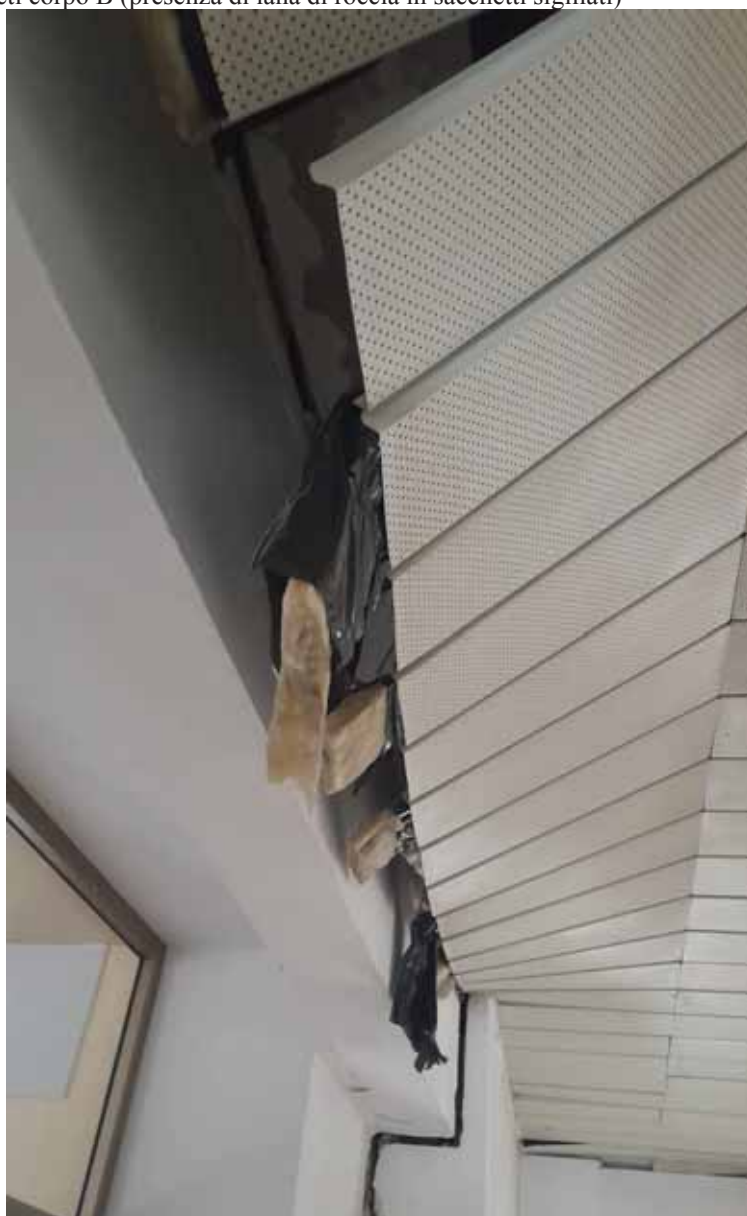
Attualmente al di sopra del controsoffitto dei locali mensa, che in parte interessano anche le zone oggetto dell'intervento di demolizione, risulta accertata la presenza di lana di roccia (F.A.V.) posta all'interno di sacchi di plastica.

Foto 27: verifica isolamento termico controsoffitto (presenza di lana di roccia in sacchetti sigillati)

Si evidenzia tuttavia di evitare tassativamente il rischio di rottura dei predetti sacchetti contenenti le fibre onde evitare il rischio dispersione nell'aria di polvere dannosa alla salute.

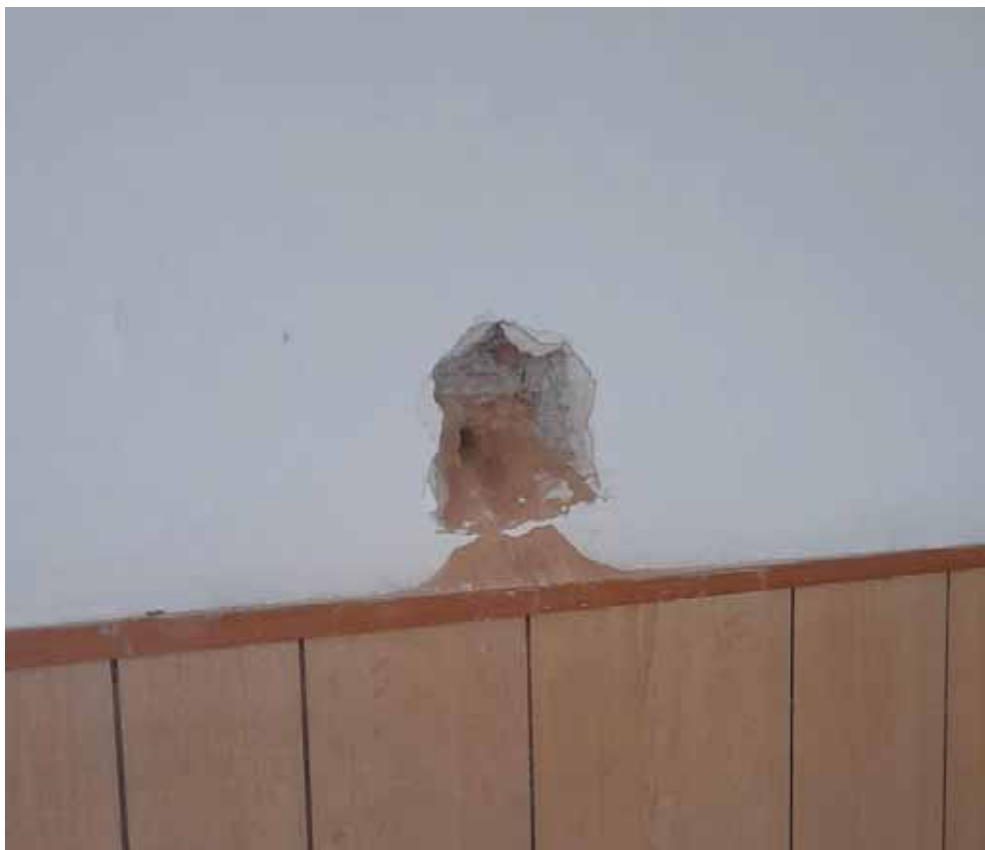
Le pareti del corpo C risultano essere di mattoni pieni privi di intercapedine e di materiale isolante.

Foto 28: verifica isolamento termico pareti corpo C (mattoni pieni privi di isolamento termico)

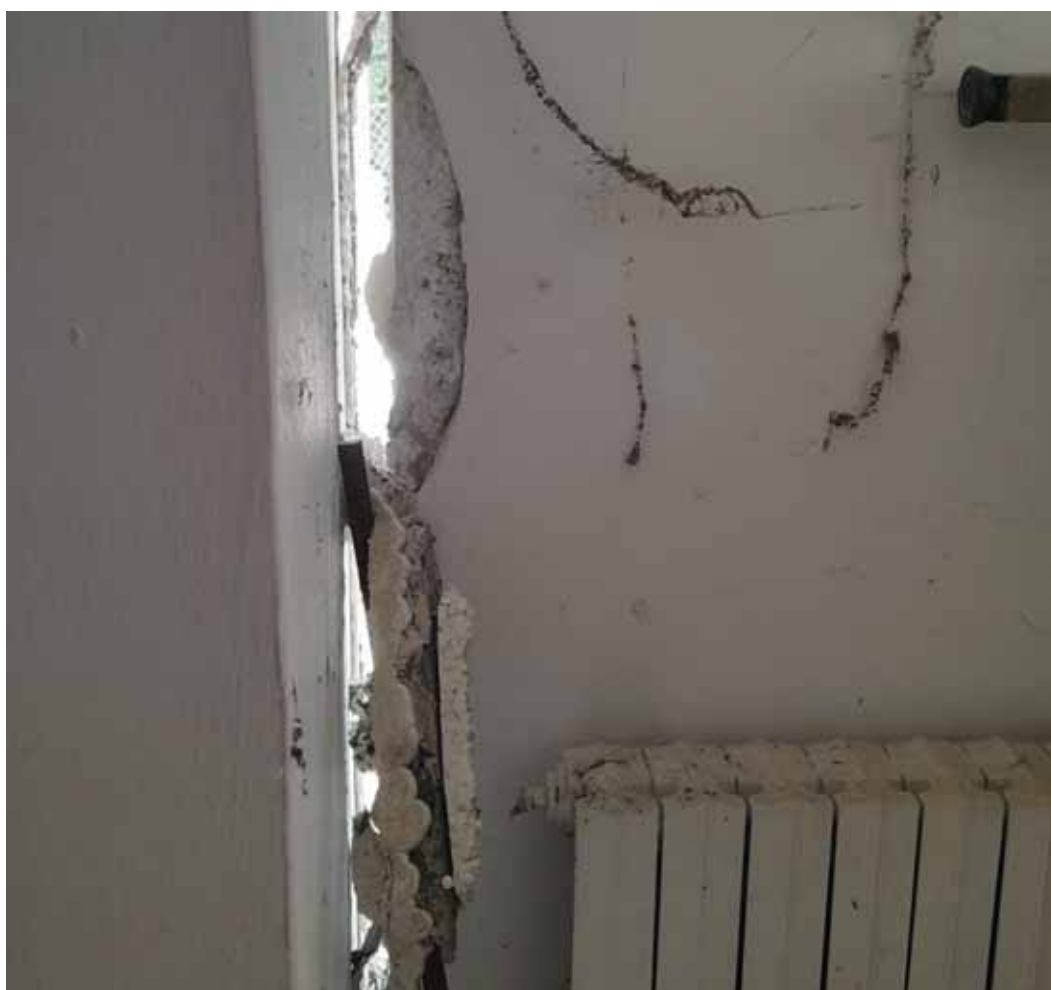
Foto 29: giunto tecnico tra corpo C e corpo B in polistirolo espanso
