**La Maddalena (SS) – Comprensorio Vespucci – Palazzine A-B-C- Lavori di messa  
in sicurezza coperture inclinate con tegole portoghesi**

# **RELAZIONE GENERALE**

**PROGETTO ESECUTIVO SEMPLIFICATO**

**N. 003/2025**

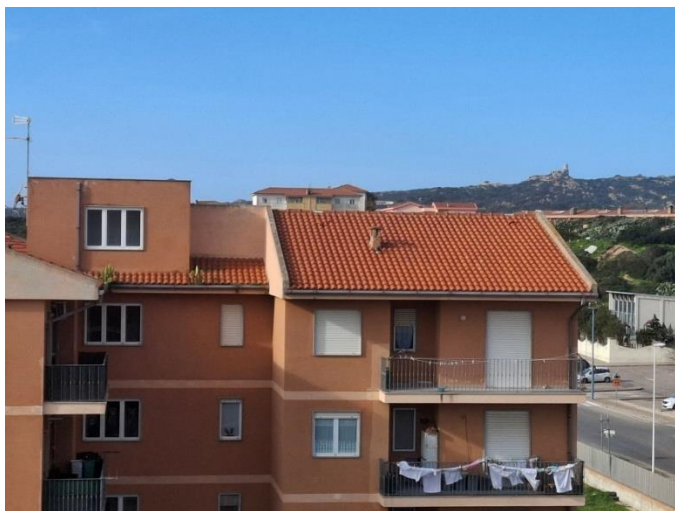
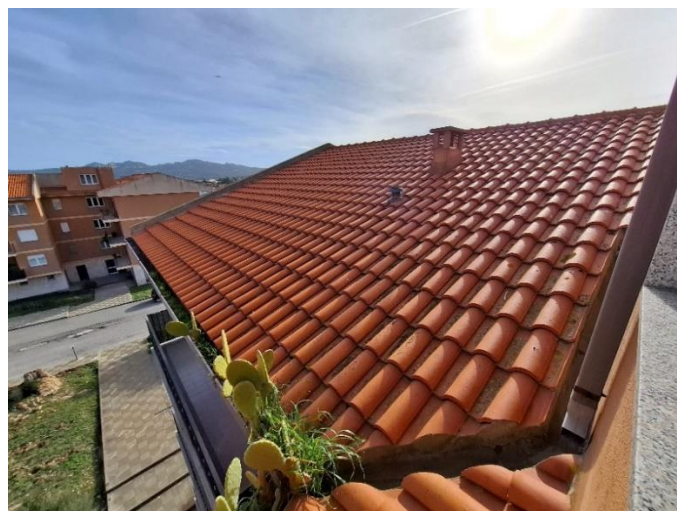
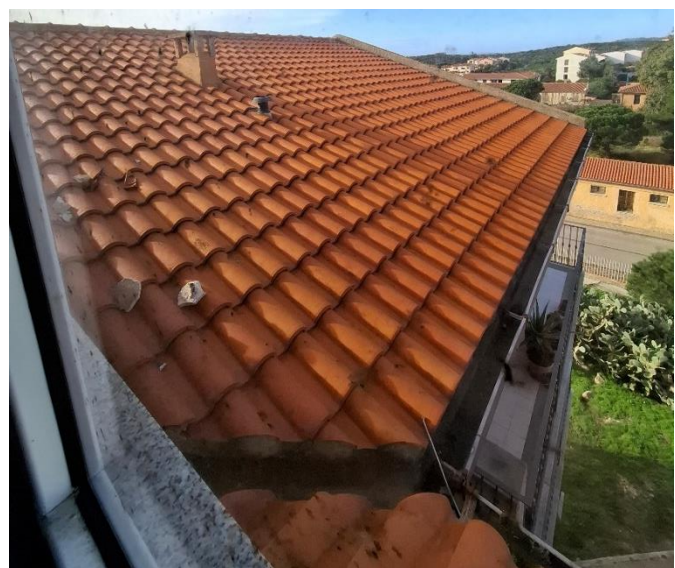
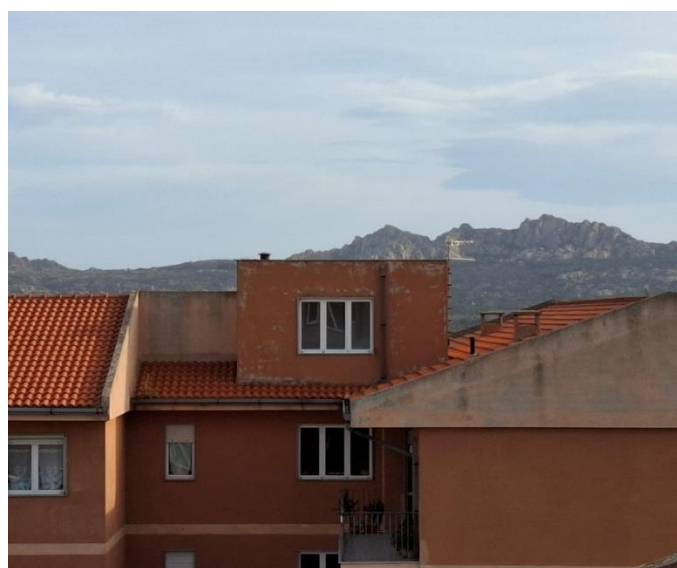
Le palazzine A-B-C del Comprensorio Vespucci, sono realizzate con struttura portante in calcestruzzo armato e pareti perimetrali di tamponamento in muratura, le superfici esterne dei prospetti risultano intonacate, la copertura con struttura latero-cementizia inclinata è dotata di una finitura con tegole portoghesi. Le palazzine presentano alcuni elementi di degrado e necessitano di un lavoro di messa in sicurezza mediante manutenzione delle coperture e di porzione dei prospetti, al fine del mantenimento della funzionalità e delle condizioni di sicurezza per persone e cose. In particolare, si rileva il distacco e la caduta di elementi delle coperture in tegole portoghesi a causa dei forti venti a cui sono soggette, si rilevano copiose infiltrazioni d'acqua nei corpi scala, in corrispondenza della copertura piana dei torrini, si rilevano puntuali distacchi dei copriferrì dei frontalini dei balconi.

Foto raffiguranti lo stato di fatto delle coperture

- Allestimento dell'area di cantiere;
- Riparazione manto di copertura delle Palazzine A-B e C, mediante rimaneggiamento del materiale esistente laddove recuperabile e sostituzione del materiale mancante;

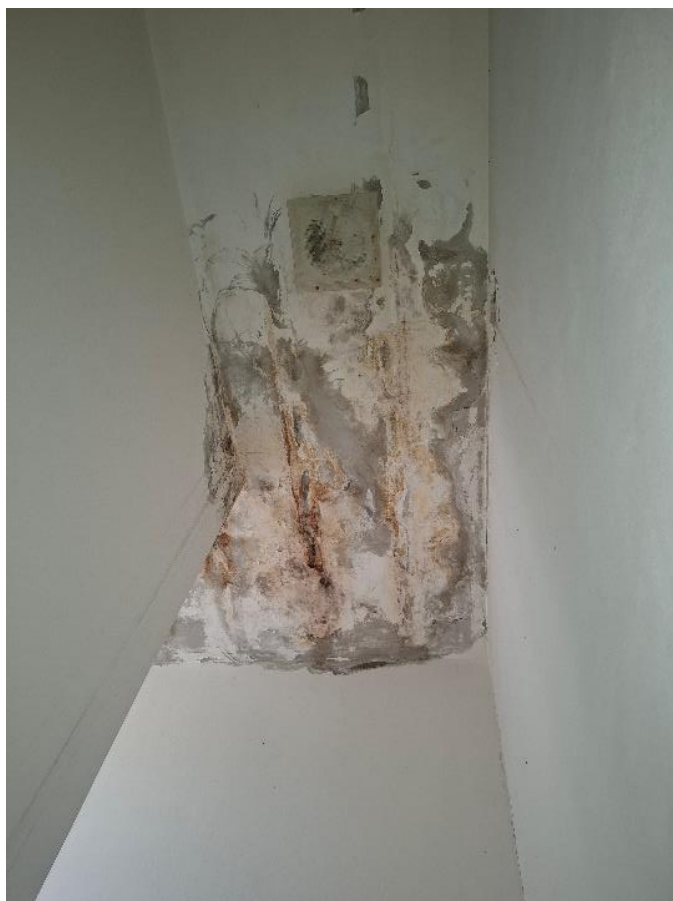
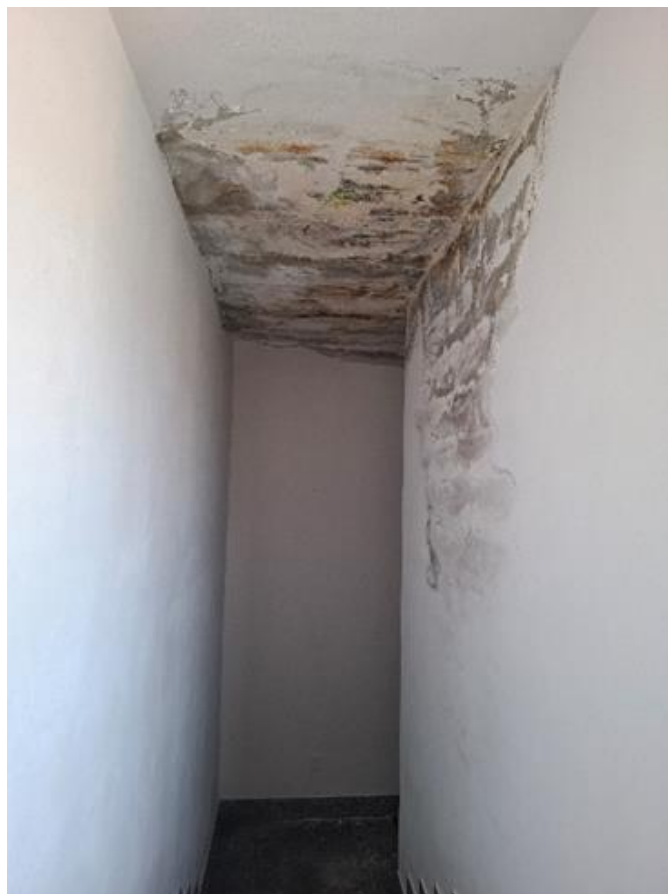
Foto raffiguranti lo stato di fatto del vano scale ultimo piano

- Pulizia dei canali di gronda delle coperture;
- Revisione completa di intonaci con fenomeni di degrado diffuso, orizzontali e verticali interni dei vani scala e dei locali macchine, con successiva ritinteggiatura, dei seguenti locali:

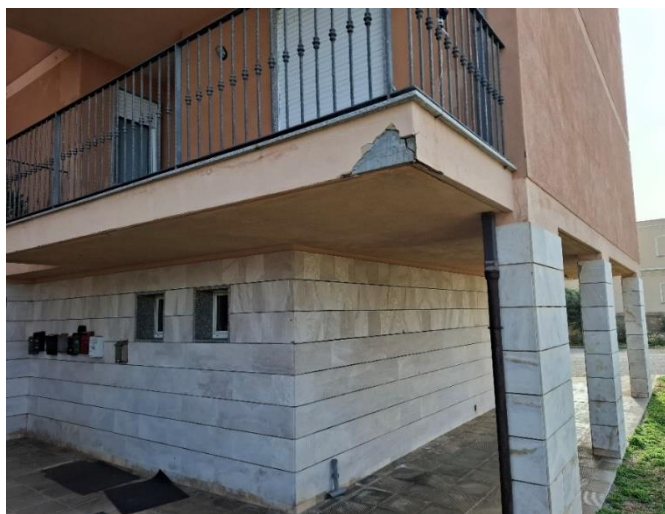
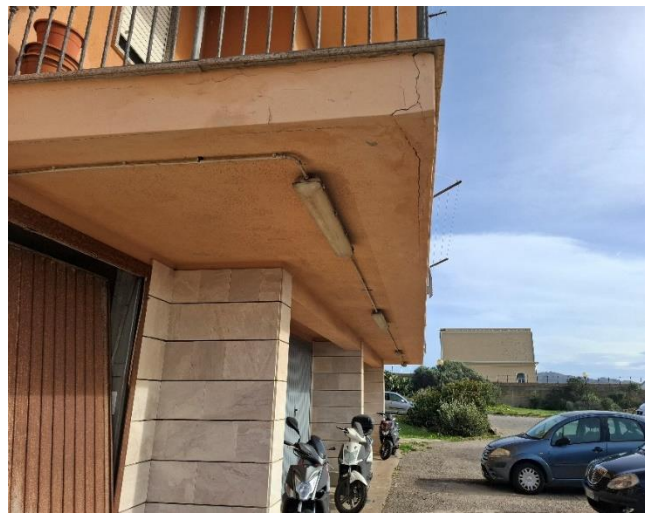
Foto raffiguranti lo stato di fatto dei frontalini balconi

In relazione allo stato attuale dei luoghi, si rendono necessari i seguenti interventi: rimaneggiamento dei coppi alla portoghese sulle coperture a falde inclinate; il posizionamento di linee vita tali da consentire in sicurezza oltre che i presenti interventi, anche la manutenzione futura; ripristino dell'impermeabilizzazione sulla copertura piana dei torrini delle palazzine nonché successivo ripristino degli intonaci interni dei corpi scala corrispondenti ammalorati a causa delle infiltrazioni; messa in sicurezza con relativo ripristino dei frontalini dei balconi.
