**MARISCUOLA TARANTO**

## **STUDIO DI FATTIBILITÀ**

**Lavori di adeguamento infrastrutturale Palazzina Studi F**

## **RELAZIONE TECNICA**

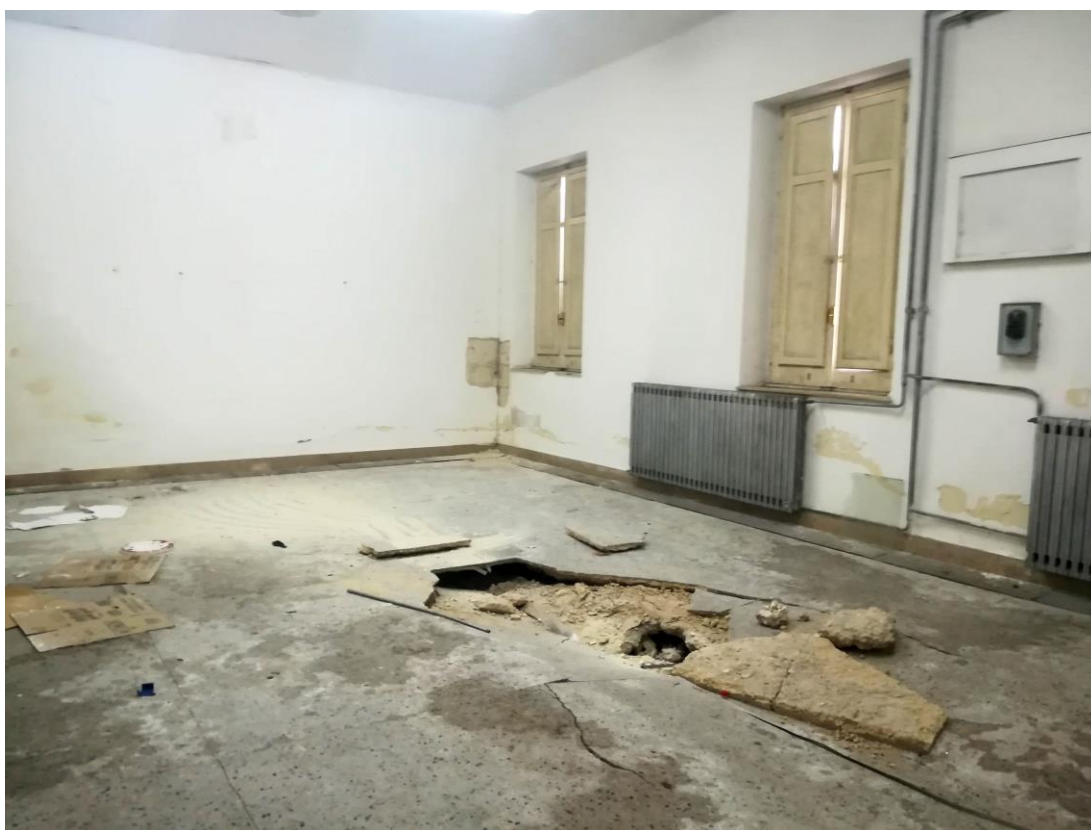
Una delle aule poste al termine dell'ala inferiore della costruzione ha presentato, di recente, un cedimento di una porzione del pavimento, una serie di lesioni verticali fra i pilastri e la muratura e delle lesioni orizzontali all'altezza dei vani finestra, come se parte della muratura, avesse subito un cedimento differenziale rispetto agli stessi pilastri in C.A.

fig. 3 – Cedimento della pavimentazione

Data la vetustà dell'immobile, gli interventi riguardano il recupero edile impiantistico dello stesso, in particolare sarà eseguito il ripristino della pavimentazione del piano rialzato dell'immobile, mediante la realizzazione di un vespaio aerato attraverso l'utilizzo di una tecnologia più attuale, come ad es. il cassero a perdere a forma di igloo. Nello stesso sarà eseguito il risanamento delle murature interne/esterne, la tinteggiatura dei locali interni del piano rialzato e dei prospetti, la riqualificazione edile-impiantistica di n. 4 locali igienici, la sostituzione totale dei serramenti e il rifacimento dell'impianto elettrico e d' illuminazione con tecnologia a led.

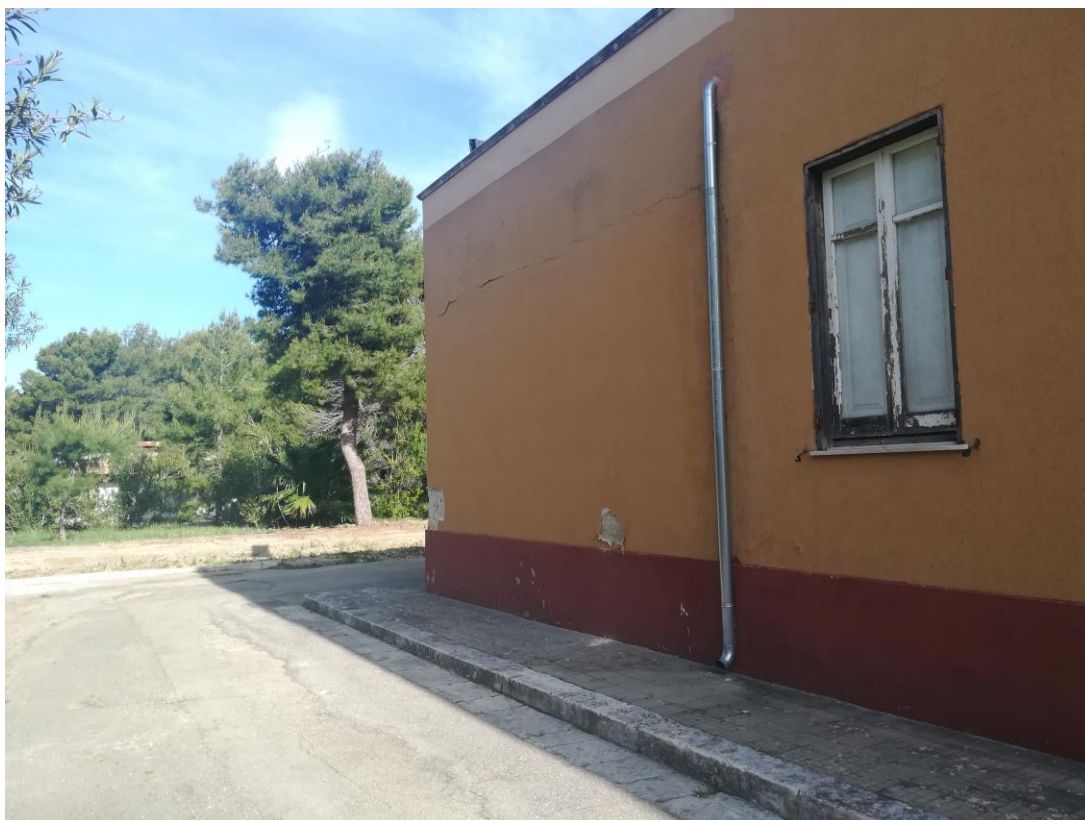
fig. 4 – Lesioni orizzontali all'altezza dei vani finestra. Prospetto Sud.

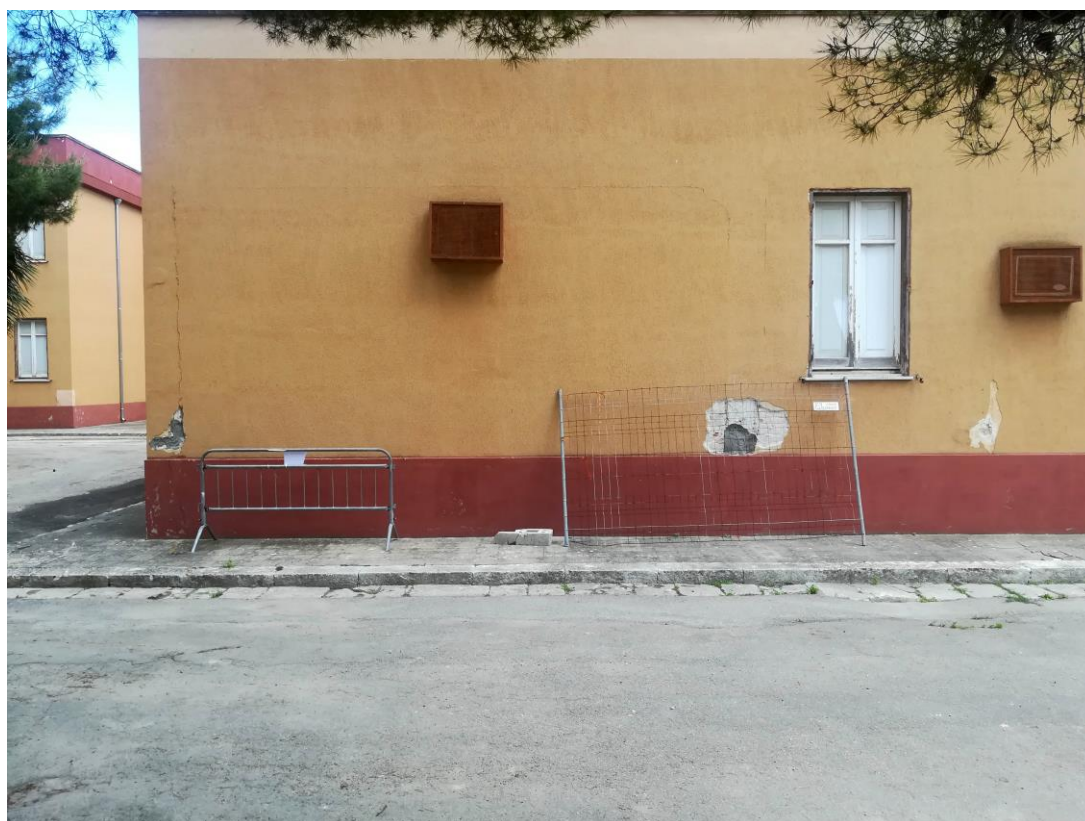
fig. 5 – Lesioni orizzontali all'altezza dei vani finestra e verticali in corrispondenza dei pilastri. Prospetto Ovest.

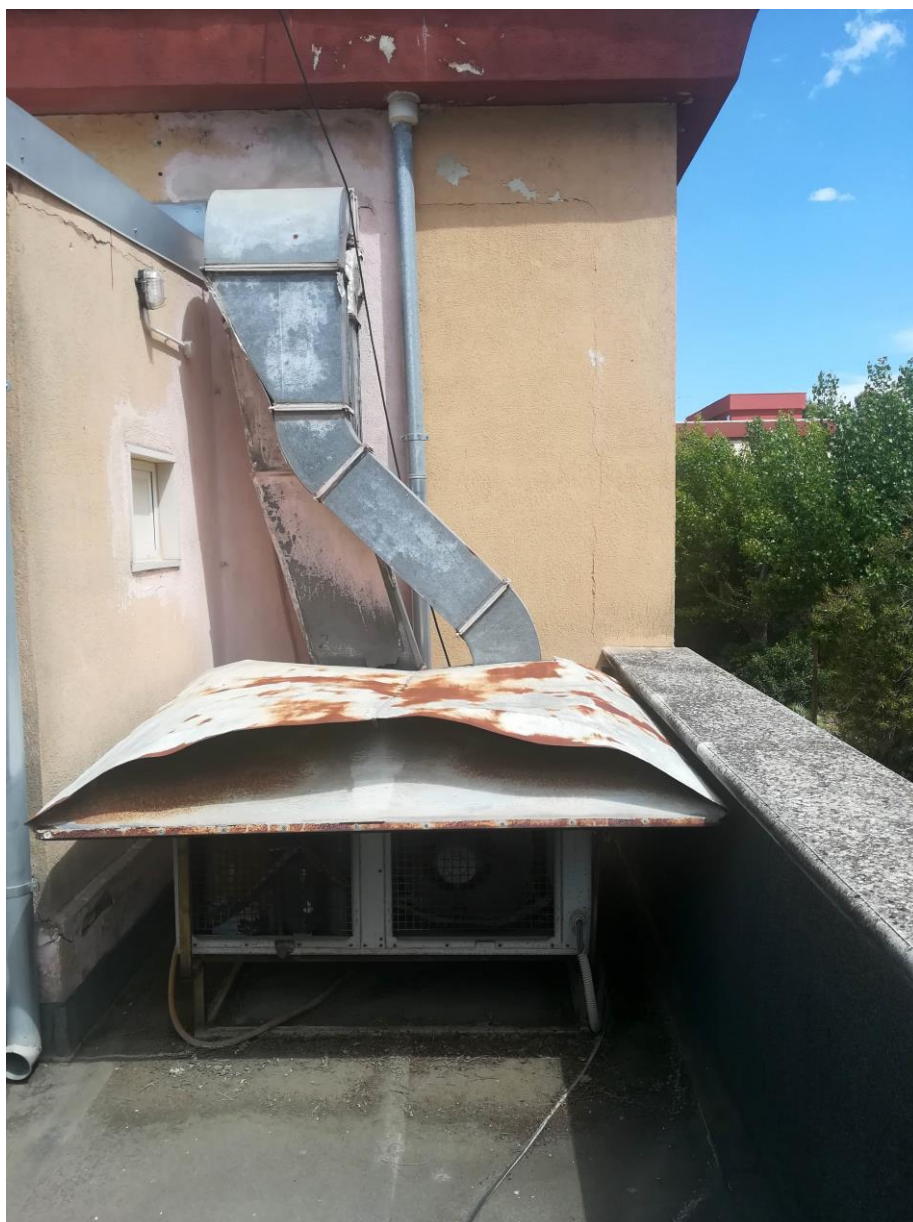
fig. 6 – Lesioni orizzontali e verticali, in corrispondenza dei pilastri. Parte di muratura al primo piano. Prospetto Ovest.

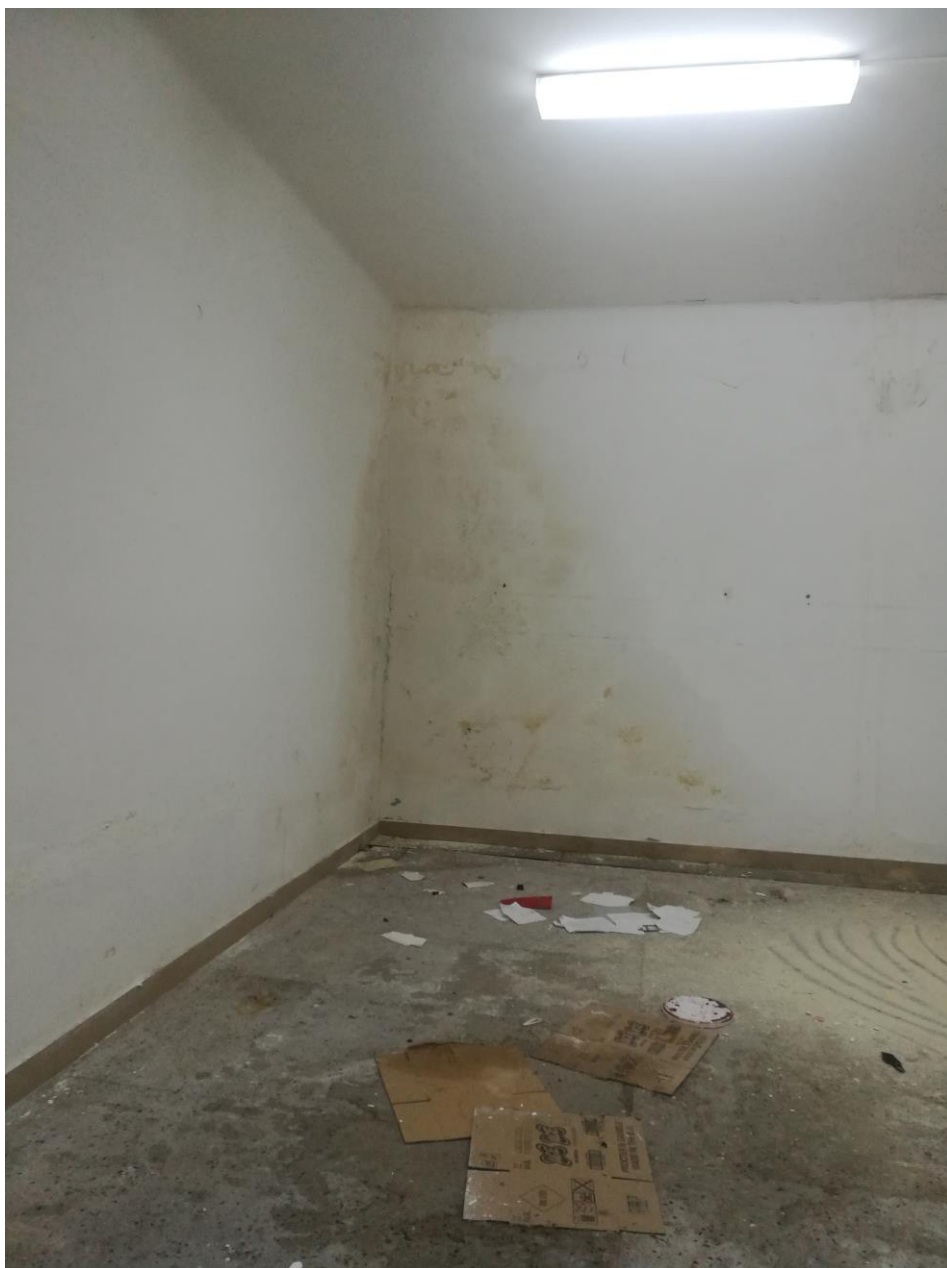
Nell'aula interessata dal cedimento esiste, in corrispondenza del pluviale esterno, una vistosa macchia di infiltrazione di acqua di pioggia. In fig. 5 è riportato lo stato dei luoghi del terrazzo che, presenta una guaina di copertura rifatta di recente e in buono stato. Quello che manca probabilmente è una soluzione impermeabile, proprio in corrispondenza dell'imboccatura del pluviale sul terrazzo, detto anche *bocchettone di scarico*: la sua mancanza, consente alle acque di pioggia di insinuarsi nella muratura e quindi di inzuppare anche l'intonaco interno.

fig. 7 – Macchie di infiltrazioni di acqua presente nell'aula, in corrispondenza del pluviale esterno.
