## **ANNESSO I – SCHEDA INTERVENTO**

DIREZIONE DEL GENIO PER LA  
MARINA MILITARE TARANTO

Affidamento a professionista esterno progettazione esecutiva lavori di  
ripristino-risanamento pensilina sovrastante i varchi di accesso del  
compensorio Marina Militare di Nisida

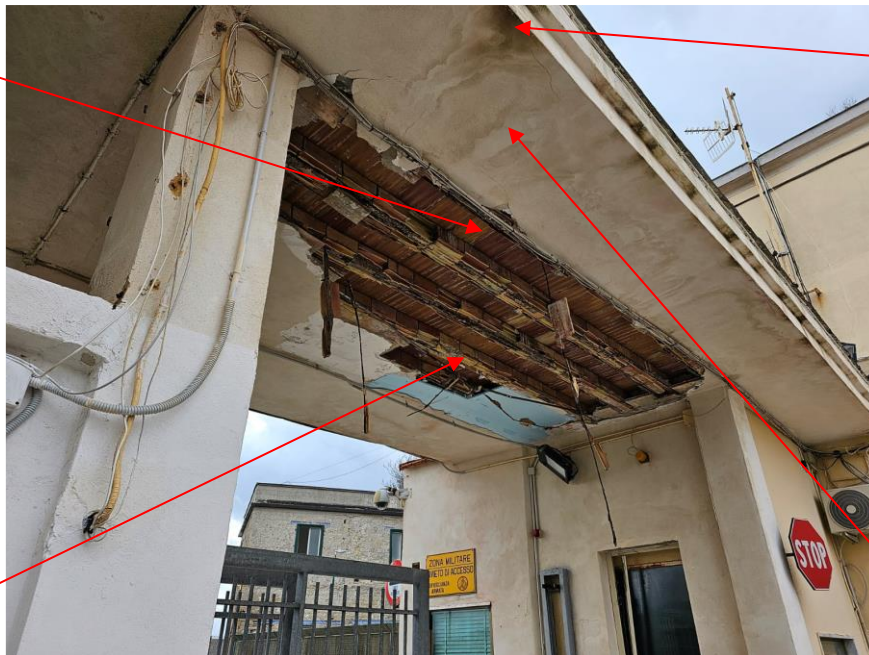
**Figura 2** – intradosso solaio di copertura varco d'accesso al sedime di Nisida (NA) – stato ante intervento di messa in sicurezza

L'edificio *de quo* trovandosi in una posizione prospiciente al mare è soggetto ad un elevato aerosol marino i cui sali determinano un'accelerazione dei fenomeni di degrado quali:

- corrosione delle armature delle strutture in cls promossa dalla carbonatazione delle stesse;
- attacco solfatico esterno ai danni delle malte e dei calcestruzzi.

Nel mese di novembre u.s., a seguito del distacco e del successivo e repentino crollo sulla sottostante sede stradale di un'ampia porzione d'intradosso del solaio di copertura della pensilina dovuti al fenomeno della sfondellamento riscontrando, inoltre, un grave stato di ammaloramento della struttura portante della pensilina derivante dalla carbonatazione del c.a. e dall'ossidazione dei ferri d'armatura, aggravata dalla costante azione di agenti atmosferici meteo-marini aggressivi agenti per effetto dell'ubicazione delle struttura stessa.

Distacco della cartella  
inferiore del laterizio di  
alleggerimento del solaio

Colonizzazioni batteriche  
aventi azioni aggressive  
rispetto alle finiture

Corrosione ferri  
d'armatura travetti del  
solaio

Dilavamenti prodromici  
alla formazione di  
colonizzazioni batteriche

- verifica della staticità delle strutture costituenti i due varchi d'accesso del corpo di guardia d'accesso a Comprensorio Logistico di Nisida (NA);
- progettazione degli eventuali interventi necessari a ristabilire ovvero migliorare la staticità medesima;
- progettazione degli interventi, sia edili che impiantistici, volti al ripristino delle condizioni di sicurezza dei due varchi d'accesso mediante l'esecuzione di interventi tesi ad aumentare la durabilità degli elementi attraverso l'impegno di materiali idonei all'utilizzo in ambienti caratterizzati da elevato aerosol marino avendo cura, inoltre, di individuare le migliori alternative progettuali finalizzate a massimizzare lo smaltimento delle acque meteoriche dall'estradosso del solaio di copertura al fine di evitare dilavamenti delle stesse.

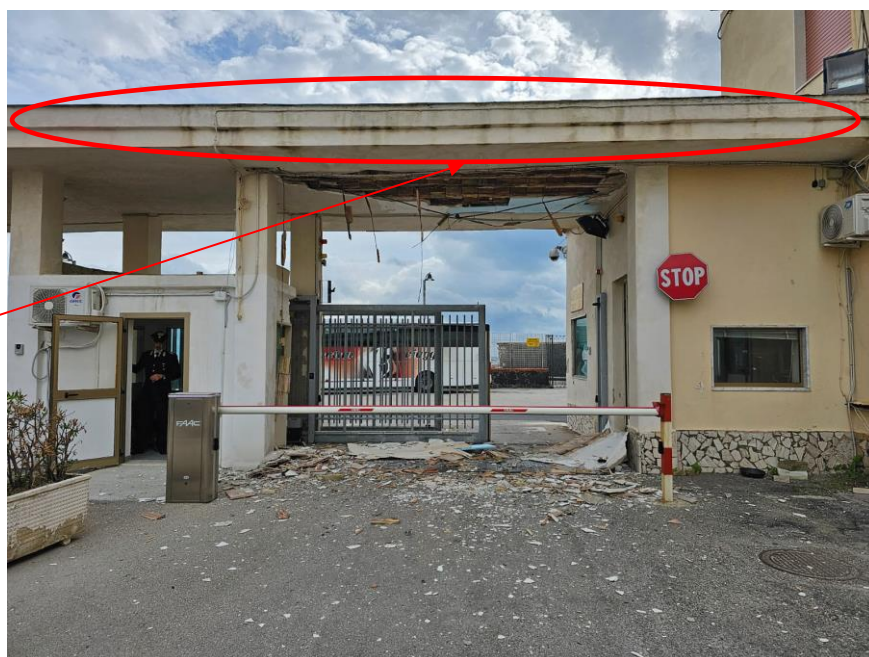
**Figura 3** – particolare frontalino solaio di copertura varco d'accesso

Particolare dilavamenti  
frontalino solaio di  
copertura
