DOCUMENTO DI FATTIBILITA' DELLE ALTERNATIVE PROGETTUALI

***BRINDISI - COMPRENSORIO DIFESA M.M. – Lavori di: “Risanamento
conservativo Torre poligonale N-E, mura di cinta adiacenti ed ex ascensori
siluri del Castello Svevo”***

BRINDISI - COMPRENSORIO DIFESA M.M. (ID. 7036) - Lavori di “Risanamento conservativo Torre poligonale N-E, mura di cinta adiacenti ed ex ascensori siluri del Castello Svevo” (N. 78 di P.G.).

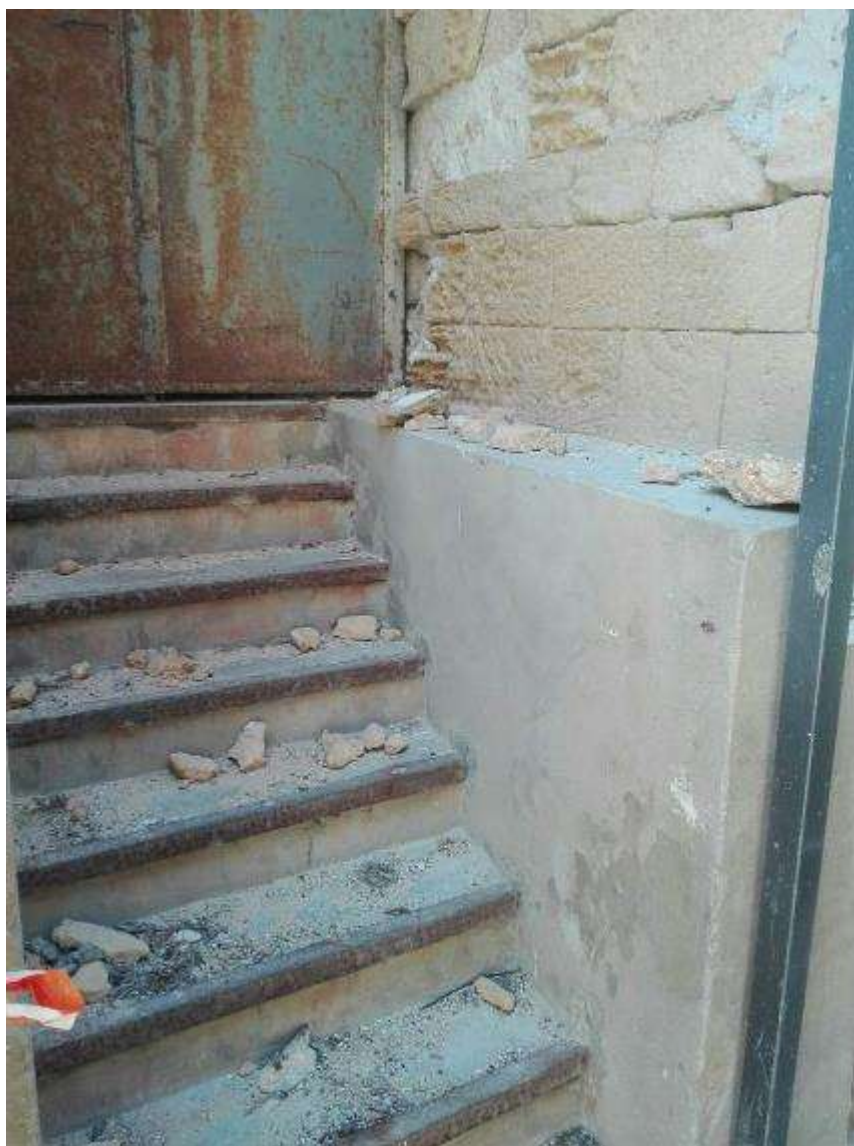
La Torre in parola attualmente è in uso alla Brigata Marina San Marco, che ha segnalato l'episodio di caduta dall'alto di un blocco di carparo, staccatosi dai paramenti murari della Torre in argomento, inconveniente già manifestatosi in passato e che in tale occasione ha danneggiato la struttura in profilati metallici realizzata a protezione dell'area di passaggio.

Fig. nr. 10: Elementi in carparo distaccatisi dai paramenti murari

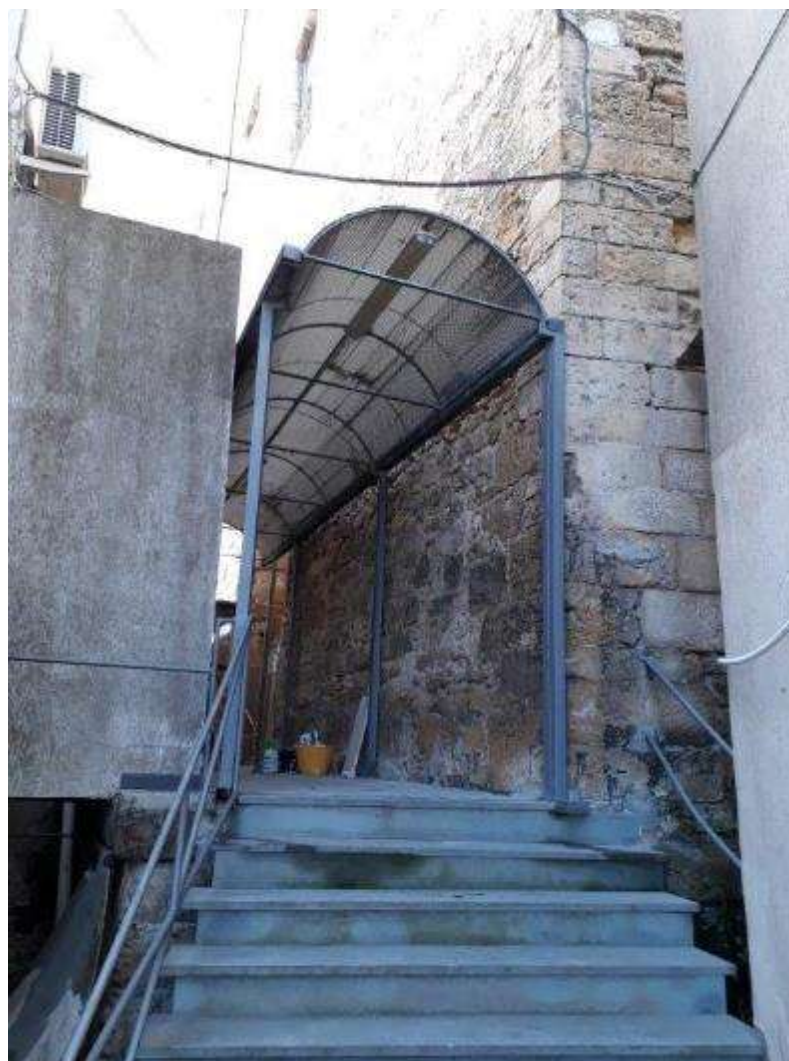
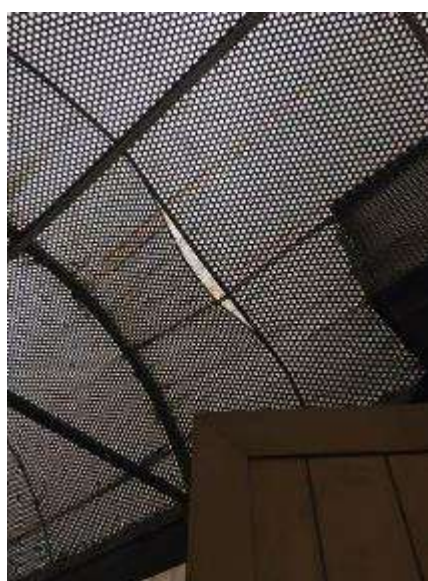
Fig. nr. 11: Struttura in profilati metallici realizzata a protezione dell'area di passaggio e danno cagionato alla copertura metallica dall'elemento lapideo caduto

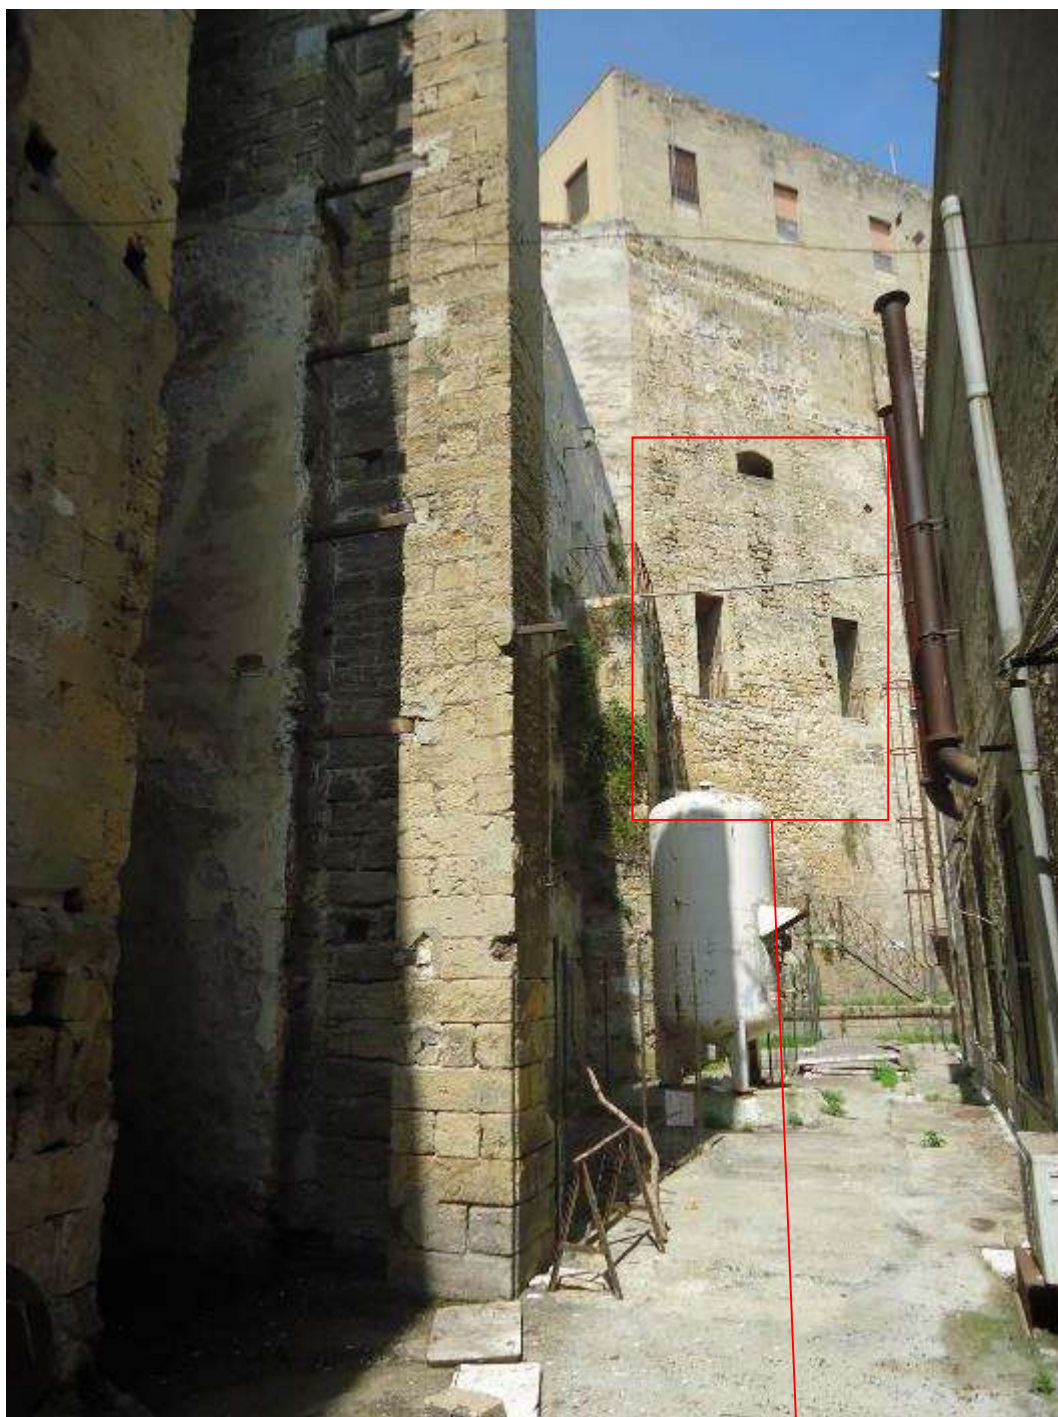
Fig. nr. 12: Dettaglio prospetto Est (assenza di malta di allettamento e di elementi del tessuto murario)

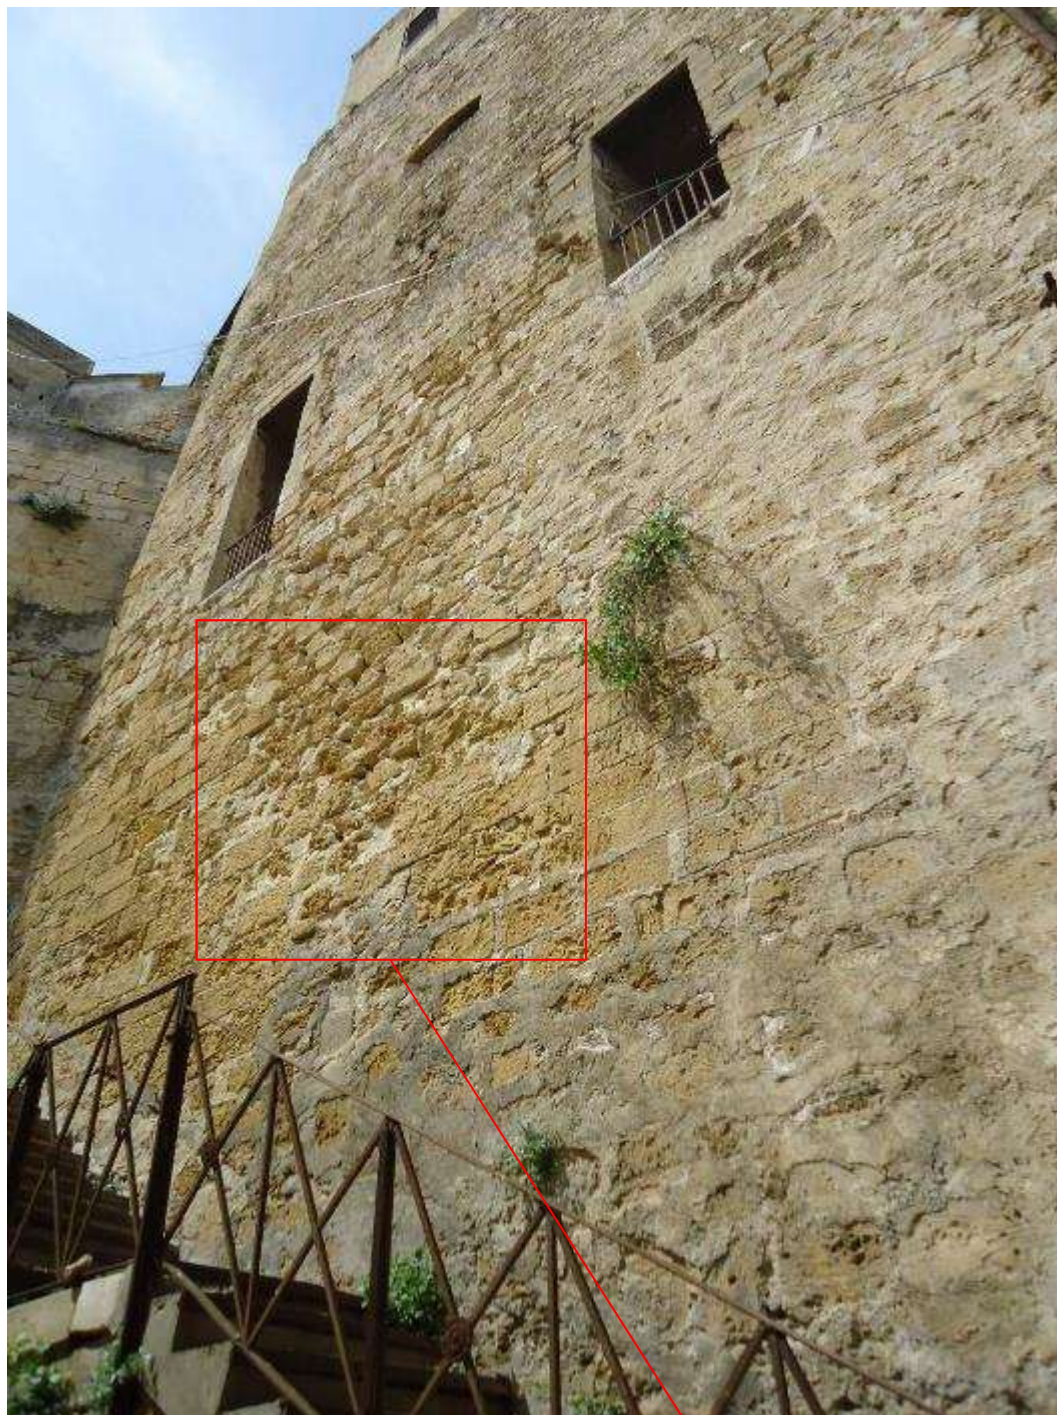
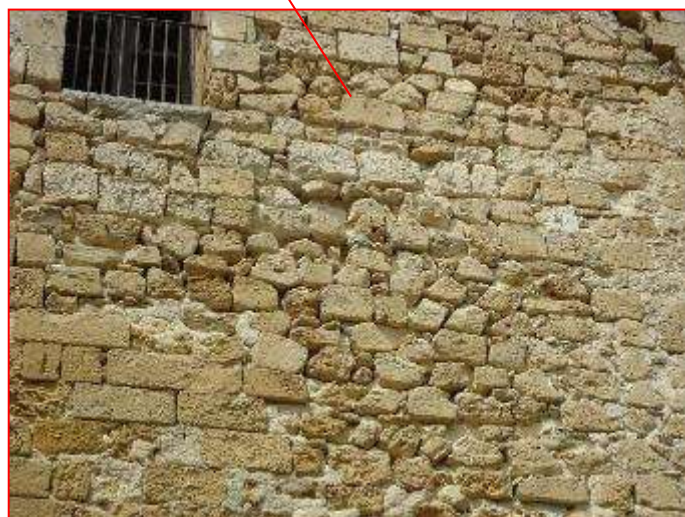
Fig. nr. 13: Prospetto Est (assenza di malta di allettamento e presenza di malta cementizia sui paramenti murari)

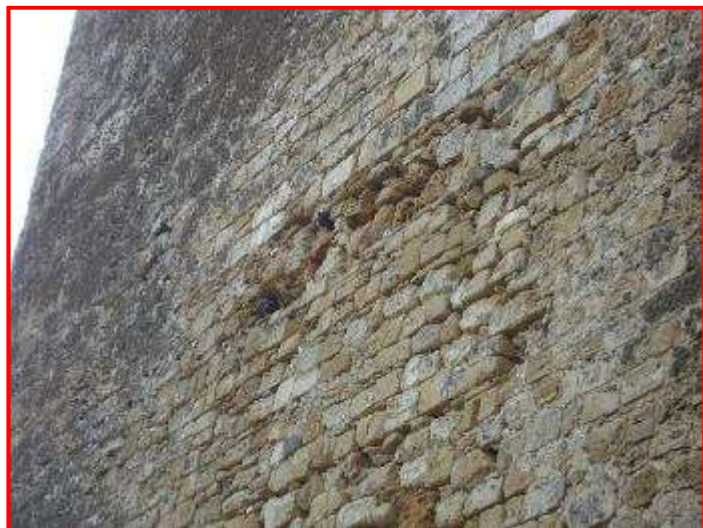
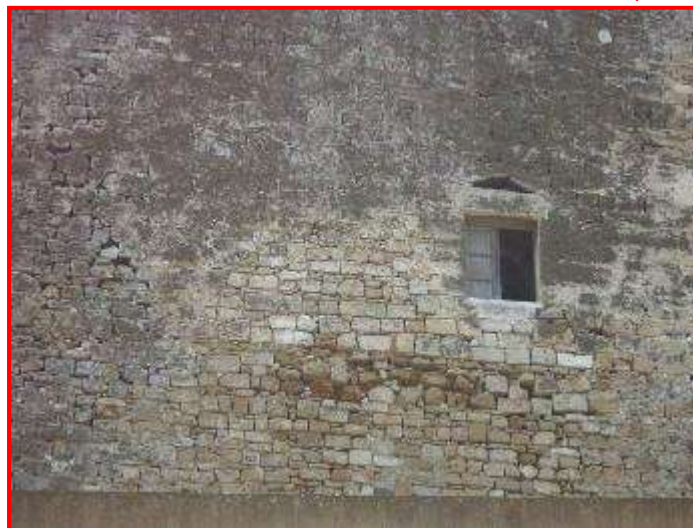
Fig. nr. 15: Dettagli prospetto Nord (assenza di malta di allettamento e di elementi del tessuto murario)

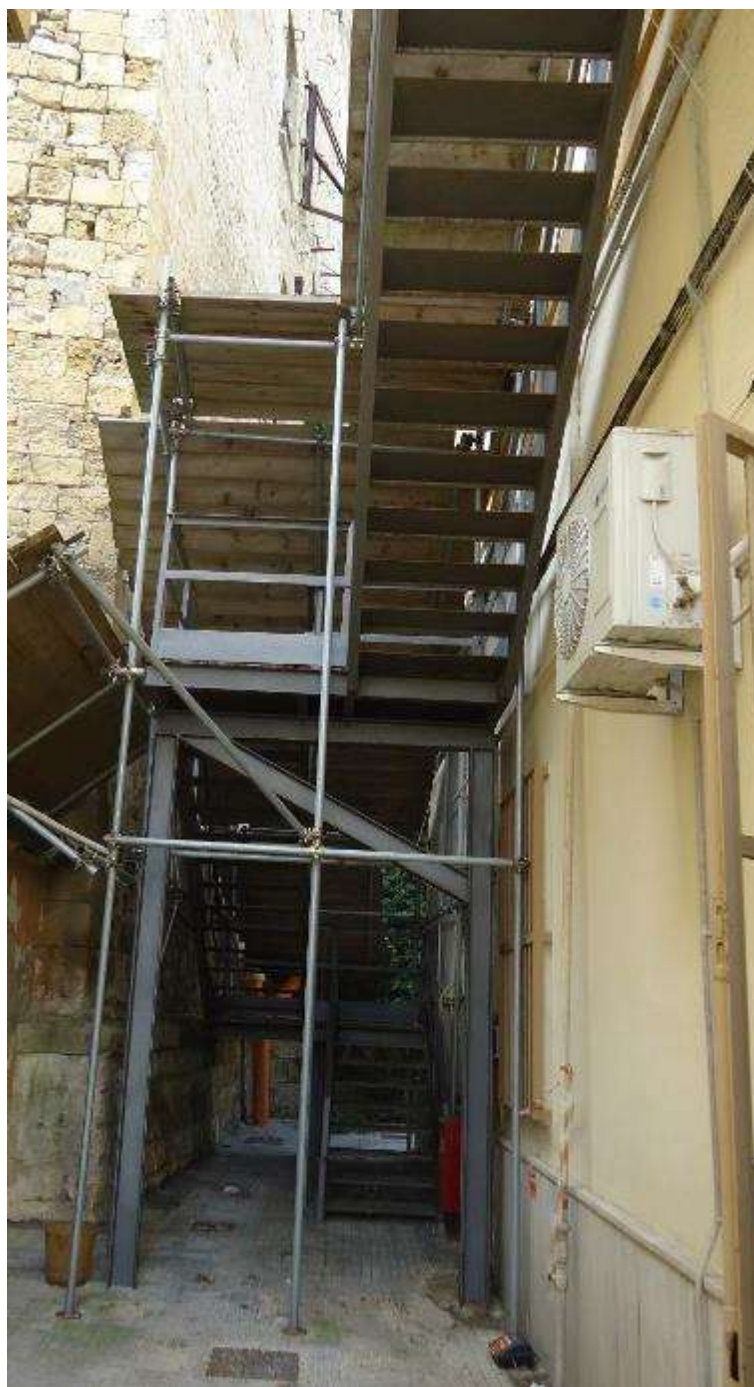
Fig. nr. 21: Prospetto Ovest, opere provvisorie a protezione della scala antincendio

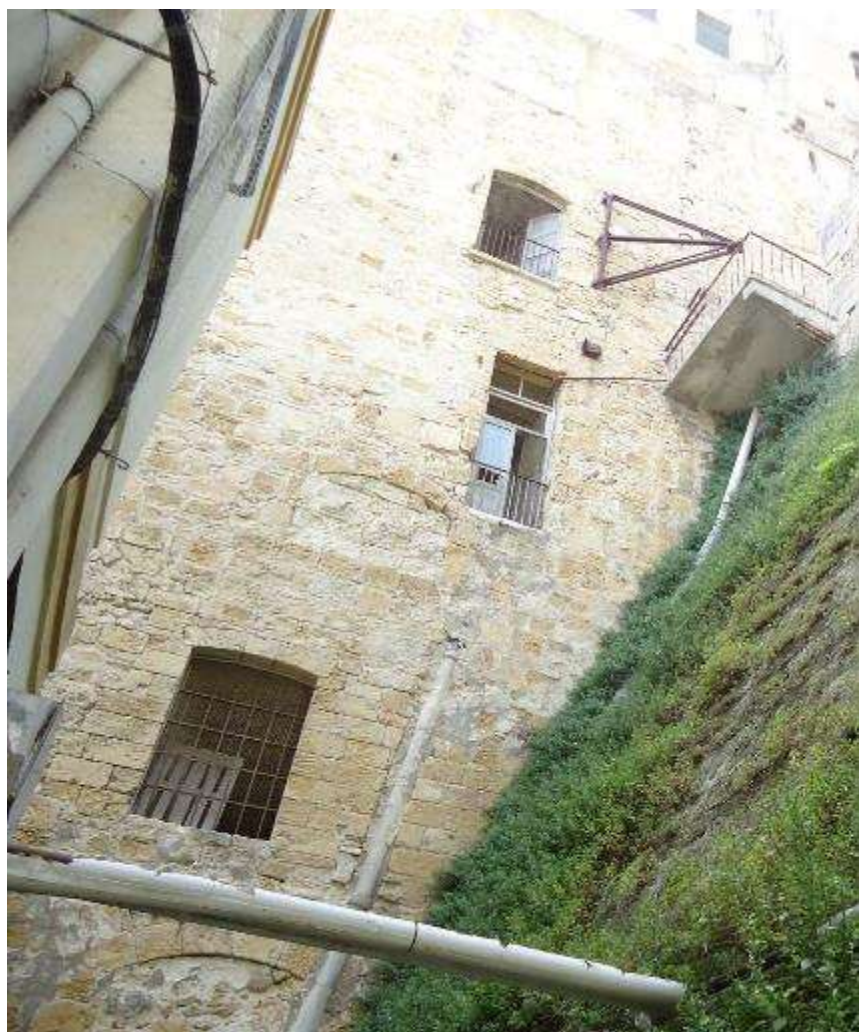
Fig. nr. 22: Porzione del prospetto Lato Ovest-Condotta di scarico fognario in cemento amianto

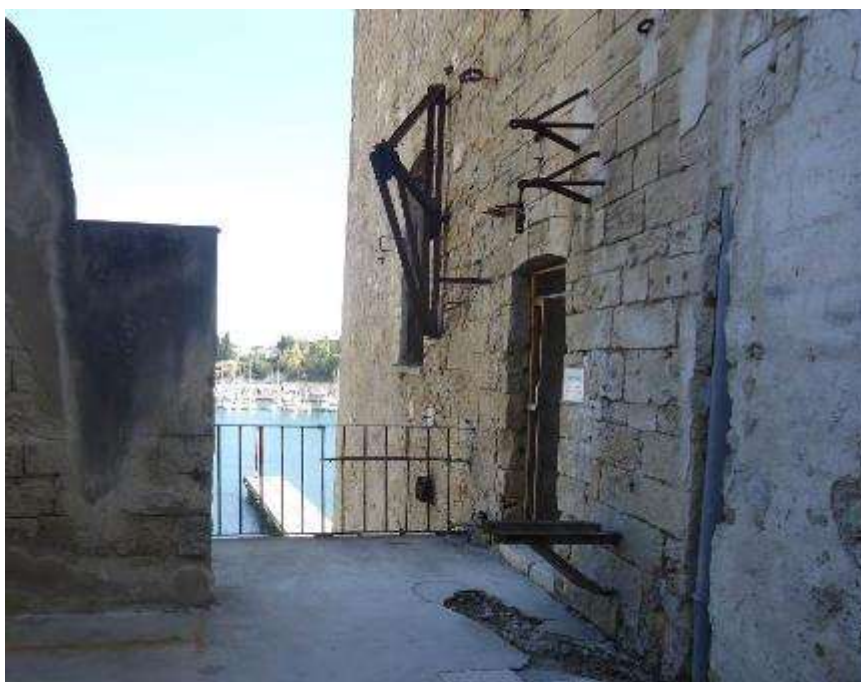
Fig. nr. 23: Porzione del prospetto Lato Ovest - Aggetto in c.a. e gruetta metallica vincolata alla muratura

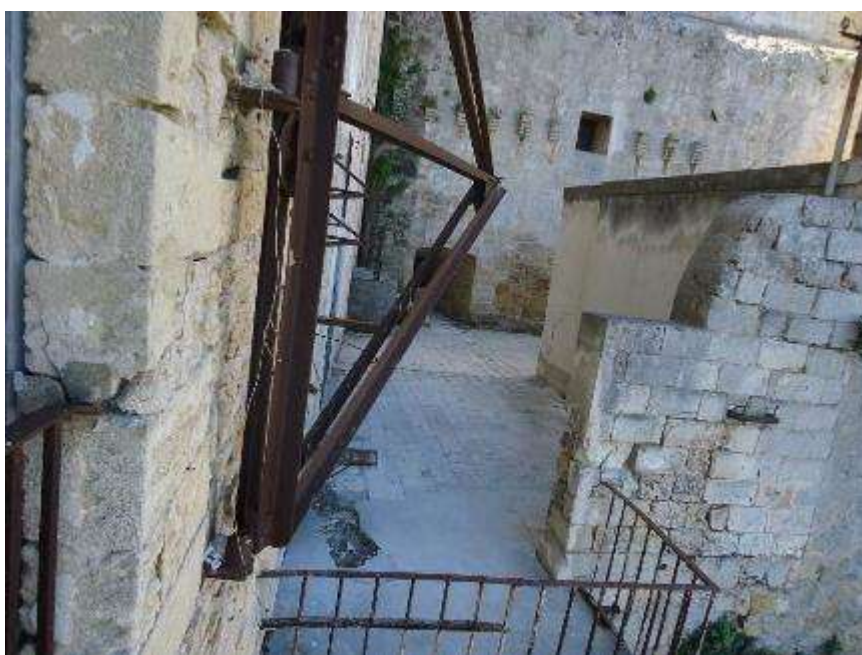
Fig. nr. 24: Prospetto lato ovest, particolare della gruetta metallica vincolata alla muratura

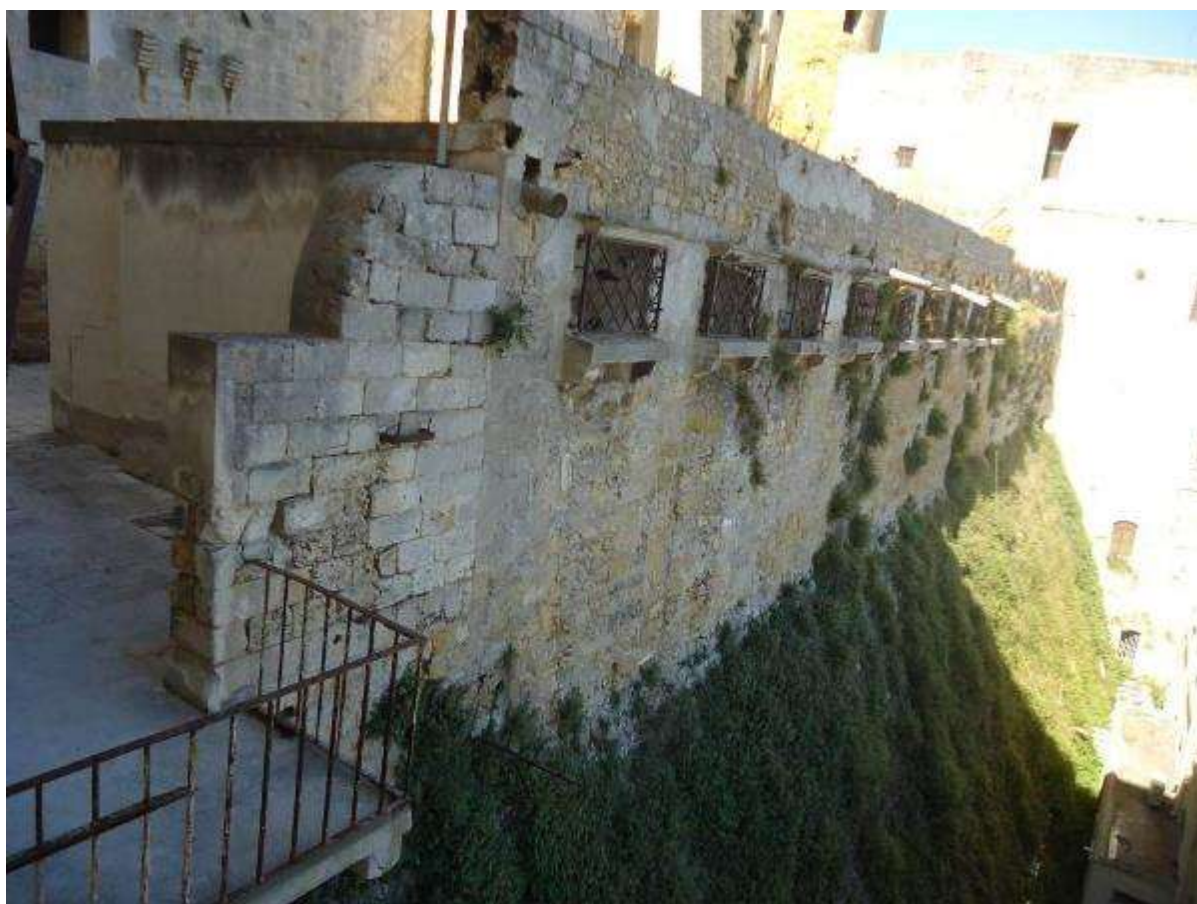
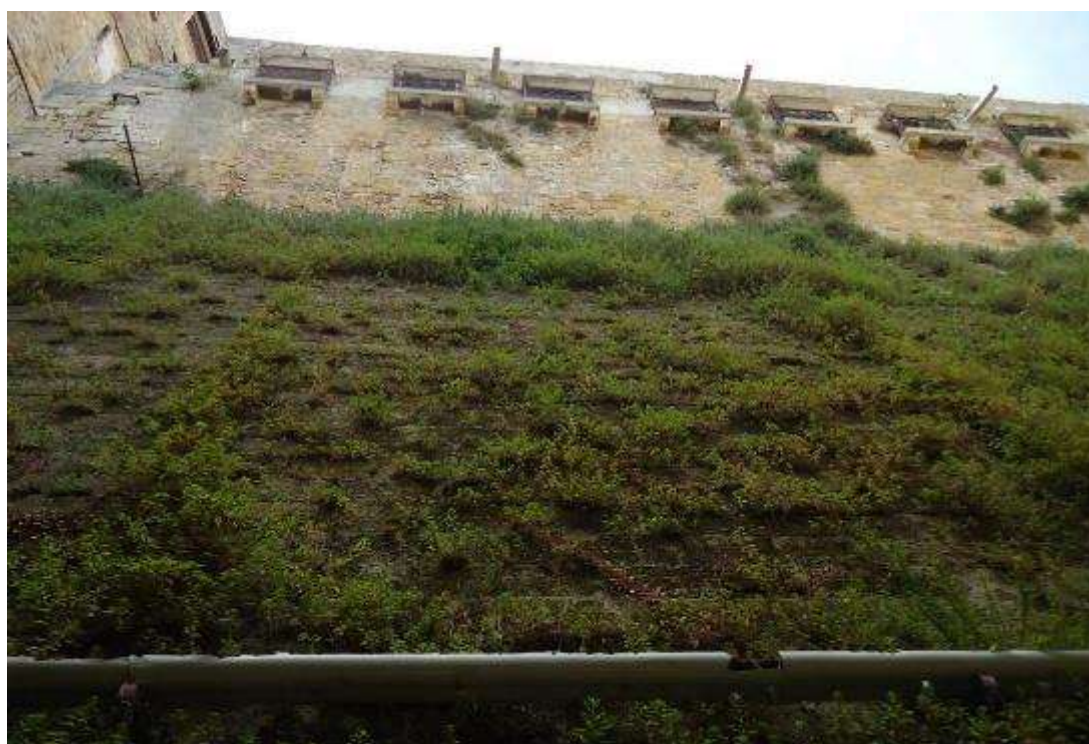
Fig. nr. 25: Muro di cinta lato ovest, assenza di malta tra i conci e presenza di fitta vegetazione

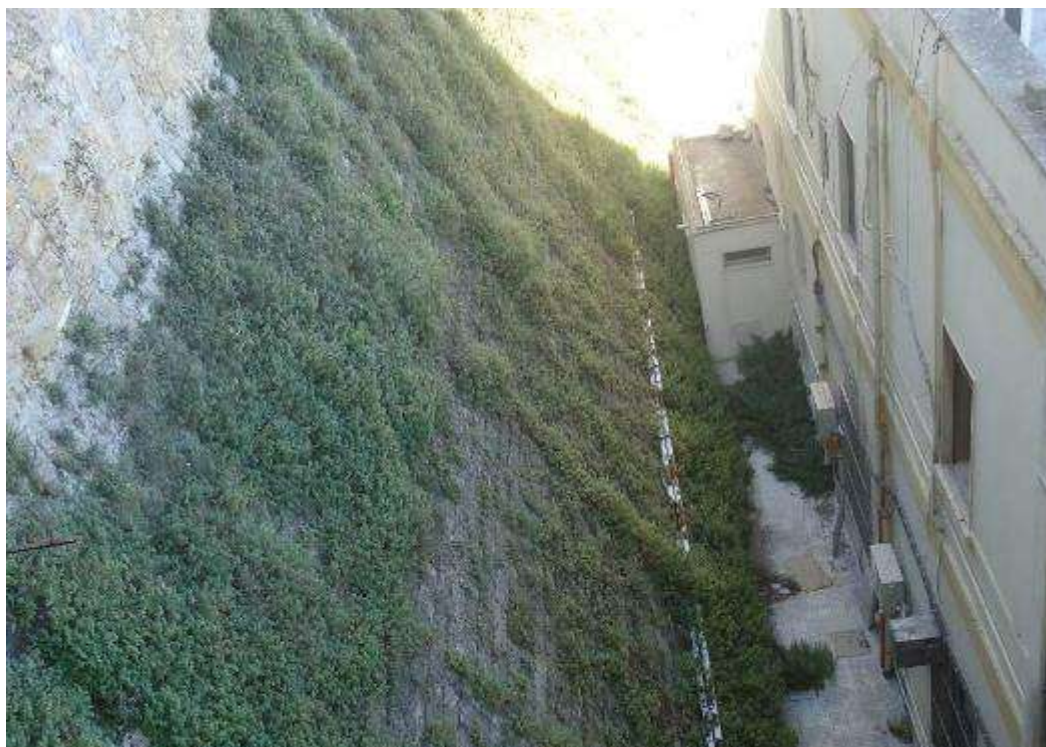
Fig. nr. 26: Muro di cinta lato ovest, assenza di malta tra i conci e presenza di fitta vegetazione

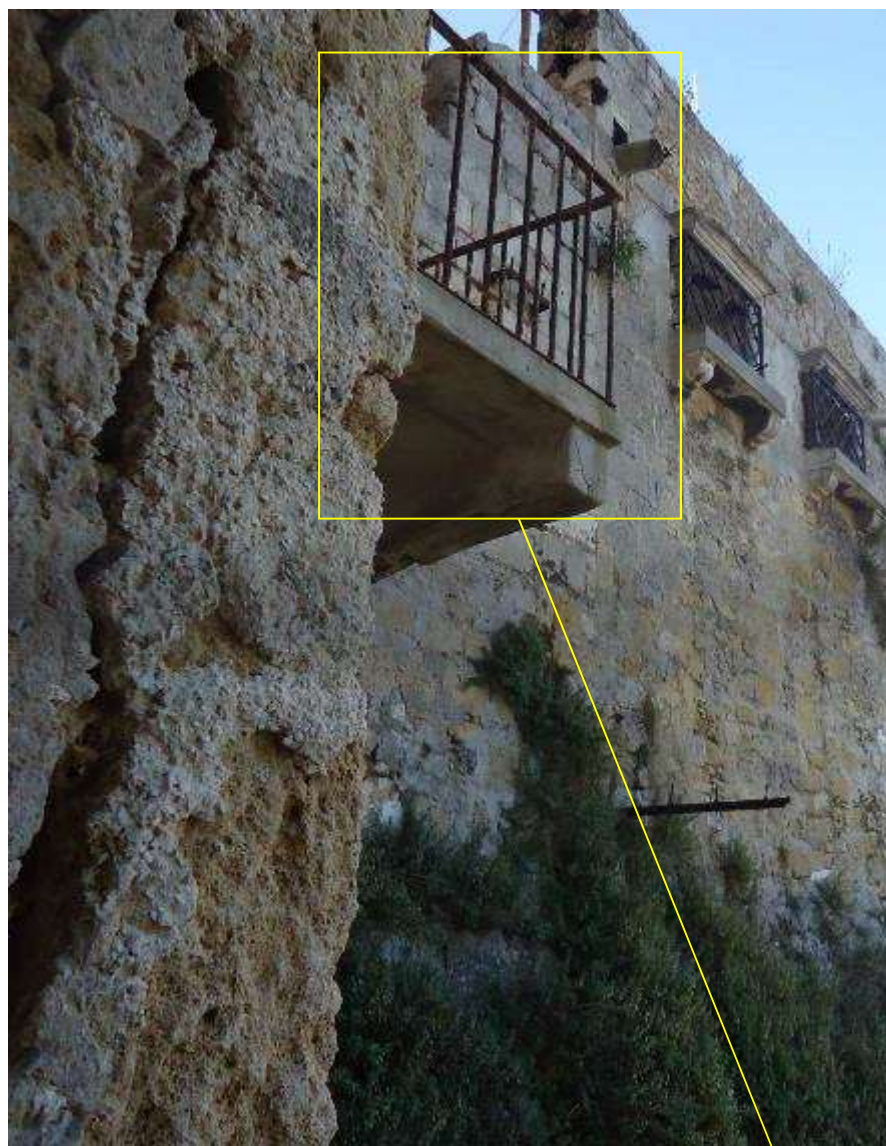
- a. la presenza di un oggetto in c.a. posizionato sul muro di cinta lato ovest particolarmente deteriorato che non risulta più sicuro, trattasi di un manufatto non originario riconducibile ad un intervento di modifica degli accessi e dei collegamenti tra gli ambienti della torre che altera il contesto storico-architettonico in cui è inserito;

Fig. nr. 28: Aggetto in c.a. ammalorato

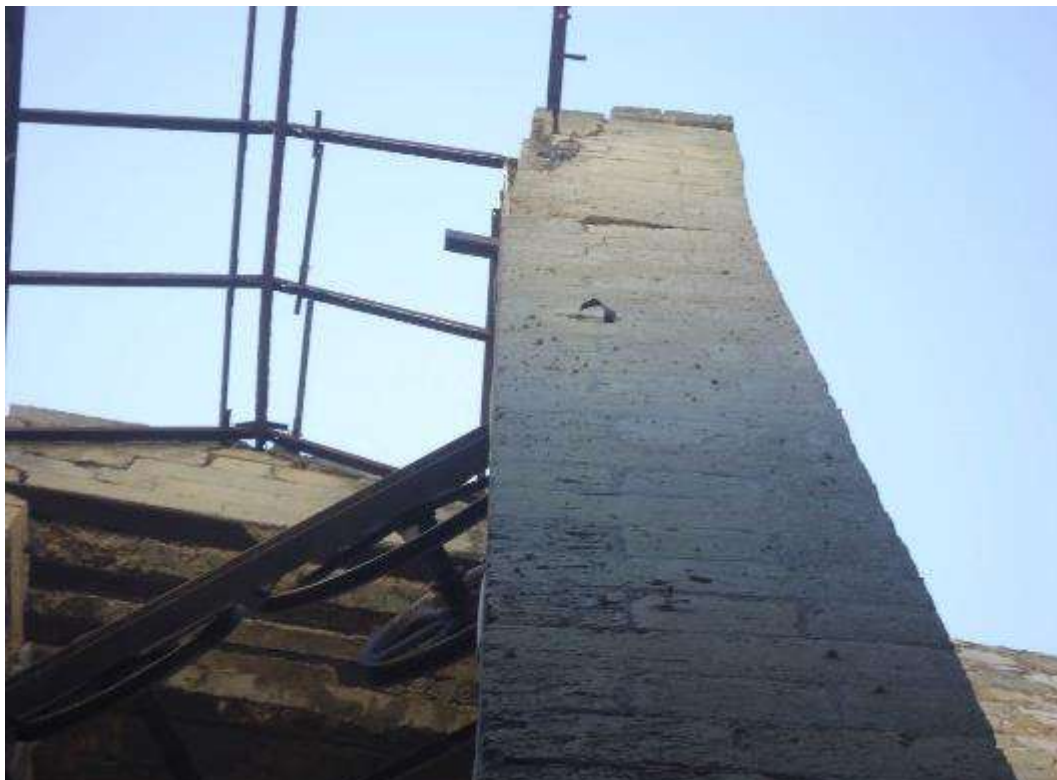
- la parte superiore della colonna in muratura è instabile e a rischio di crollo, infatti come si può rilevare dalle fotografie allegate presenta importanti lesioni passanti i conci, oltre a non essere più completamente verticale per gli ultimi tre metri in sommità. Ad aver innescato tale disgregazione del tessuto murario è stato l'importante stato di ossidazione in cui versa il telaio metallico dell'elevatore e tutti gli elementi che lo costituiscono. Inoltre la presenza di tale apparato, se non risanato opportunamente, oltre a causare un incremento della spinta sul materiale lapideo, dovuto all'avanzare dell'ossidazione, contribuisce a rendere la situazione ancora più critica, poiché tutti gli elementi metallici sono sorretti da tale colonna, incrementandone pertanto l'instabilità. Infine si rileva che, qualora dovesse esserci un cedimento della muratura superiore, potrebbe chiaramente coinvolgere anche tutta la struttura metallica appoggiata sulla stessa, arrecando conseguenti danni nella zona bassa sulla quale insiste;

Fig. nr. 36: Sommità della colonna in muratura instabile

- il previsto intervento alla muratura di sostegno dell'apparato, sia effettuato mediante smontaggio con accantonamento dei conci (in luogo sicuro e protetto) e catalogazione di questi per filari, in modo da garantire il successivo rimontaggio;
- sia prevista la rimozione della copertura in lamiera del corpo di fabbrica alla base del prospetto Nord (cfr. foto 23 - *Elaborato Report fotografico ed elaborati grafici*) visto l'evidente stato di degrado che questa procura al paramento murario storico, nonché il restauro dello stato sino al suo piede; in fase di cantiere si preveda una documentazione fotografica dettagliata di tutte le fasi di smontaggio.

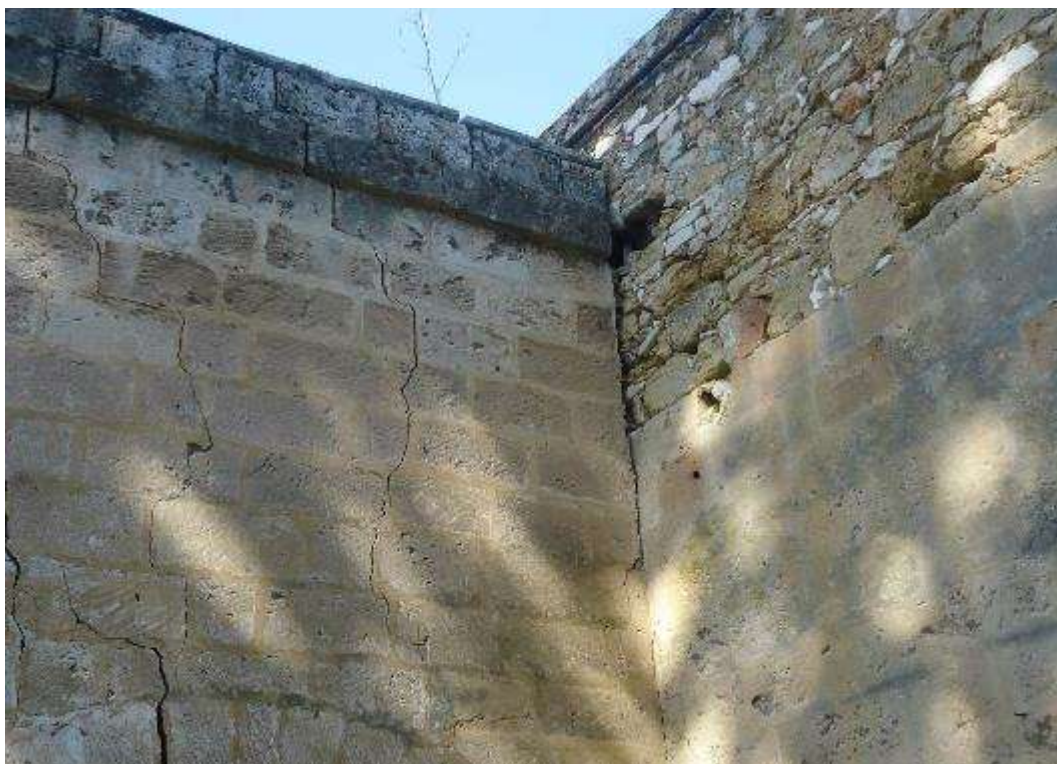
- il corpo di fabbrica in cui sono alloggiati gli apparati elevatori versa in un avanzato stato di degrado, infatti sono rilevabili importanti lesioni passanti sulla muratura, prevalentemente causate dall'avanzato stato di ossidazione delle putrelle in ferro del solaio che nel complesso risulta fortemente ammalorato, infatti non garantisce più l'impermeabilizzazione dei locali interni, tantè che sulla copertura vi è la presenza di vegetazione di varia natura.

Fig. nr. 43: Particolare muratura esterna del vano in cui è posizionato il sistema di elevazione

- consolidamento del fabbricato tramite incatenamento delle strutture murarie, cuciture degli architravi lesionati dei vani porta e finestra, rigenerazione delle malte degradate dei nuclei murari, mediante esecuzione di fori e successiva iniezione di malta idraulica;

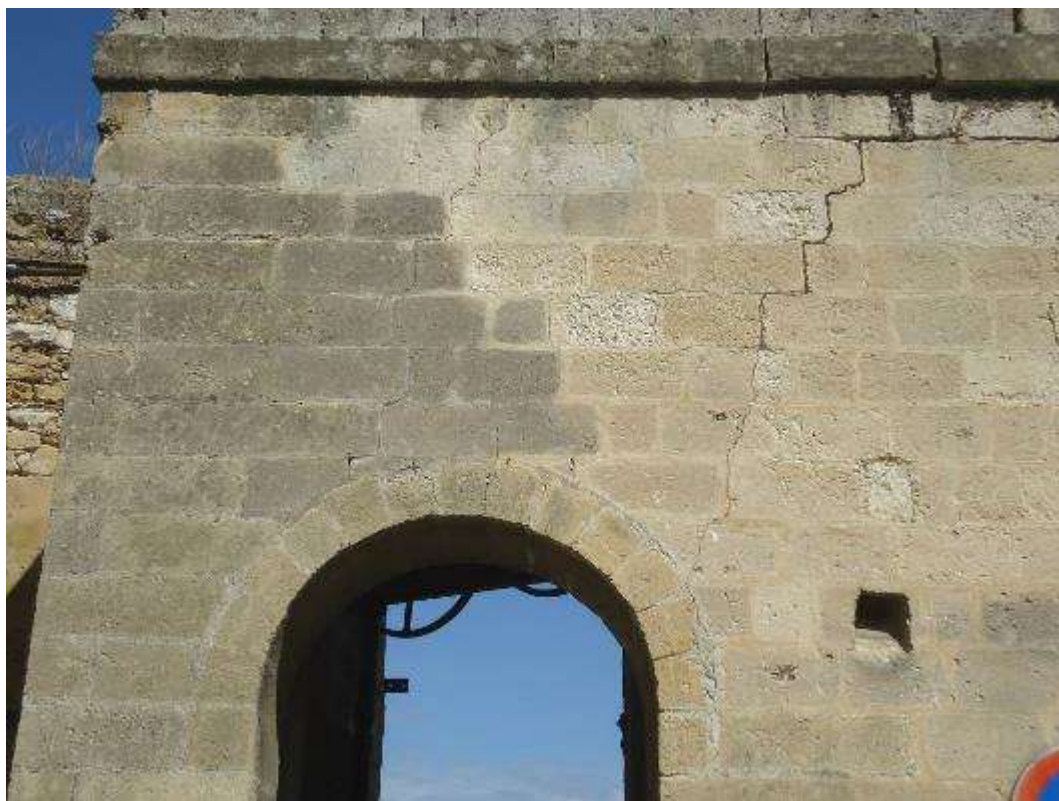
Fig. nr. 44: Particolare muratura esterna del vano in cui è posizionato il sistema di elevazione
