# DIREZIONE DEL GENIO PER LA MARINA MILITARE TARANTO

## DOCUMENTO DI FATTIBILITA' DELLE ALTERNATIVE PROGETTUALI

### “LAVORI DI RIFACIMENTO DELLA PERIMETRAZIONE E RISANAMENTO CONSERVATIVO DEI LOCALI INTERNI E DELLE FACCIE DELLA TORRE FARO DI S. ANDREA DI MISSIPEZZA – I.D. 6954 – E.F. 3608 - MELENDUGNO (LE)”

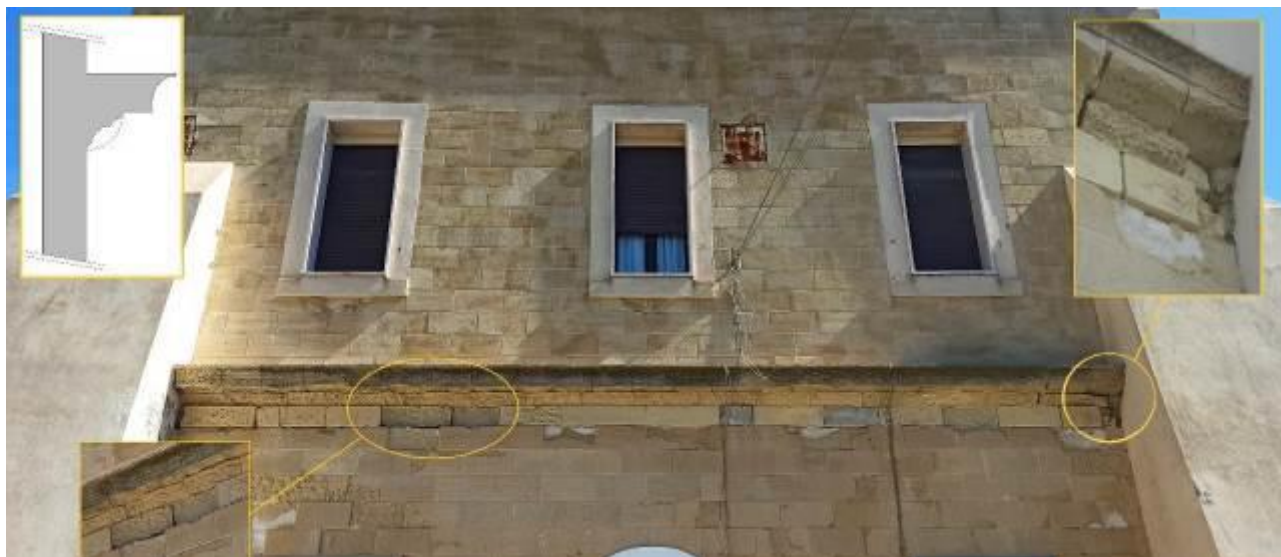
- a) la fascia marcapiano sul prospetto rivestito in lastre di carparo risulta in avanzato stato di degrado e soggetta a fenomeni di alveolizzazione e polverizzazione;
- b) le lastre posticce in carparo, poste a protezione dei paramenti murari esterni sui prospetti Nord, Sud ed Ovest, manifestano un diffuso stato di disgregazione e polverizzazione, ossia la perdita di coesione del materiale lapideo con caduta di porzioni dello stesso, alcune risultano lesionate per via dell'ossidazione delle teste dei tiranti (Fig. 14);
- c) il rivestimento in piastrelle sul prospetto Est mostra localmente segni di rigonfiamento, piccole mancanze ed in corrispondenza dei tiranti vi sono segni di colature e ossidazione (Fig. 16);
- d) le piastre poste in testa ai tiranti risultano ossidate, e hanno generato lesioni sulle lastre di carparo poste a copertura;

Figura 1: Vista d'insieme della fascia marcapiano, con particolare della sezione e dei punti maggiormente degradati.

- *Fabbricato principale – Prospetti*
    - trattamento di pre-consolidamento e consolidamento degli elementi lapidei costituenti la fascia marcapiano, mediante applicazione a spruzzo o pennello di idoneo prodotto consolidante, previa stuccatura delle sole cavità necessitanti di intervento;

- sostituzione mediante la tecnica del cuci e scuci dei soli blocchi non recuperabili della fascia marcapiano;
    - smuratura di tutte le zanche ed altri elementi metallici inutilizzati presenti in facciata, successiva rincocciatura con idoneo materiale;

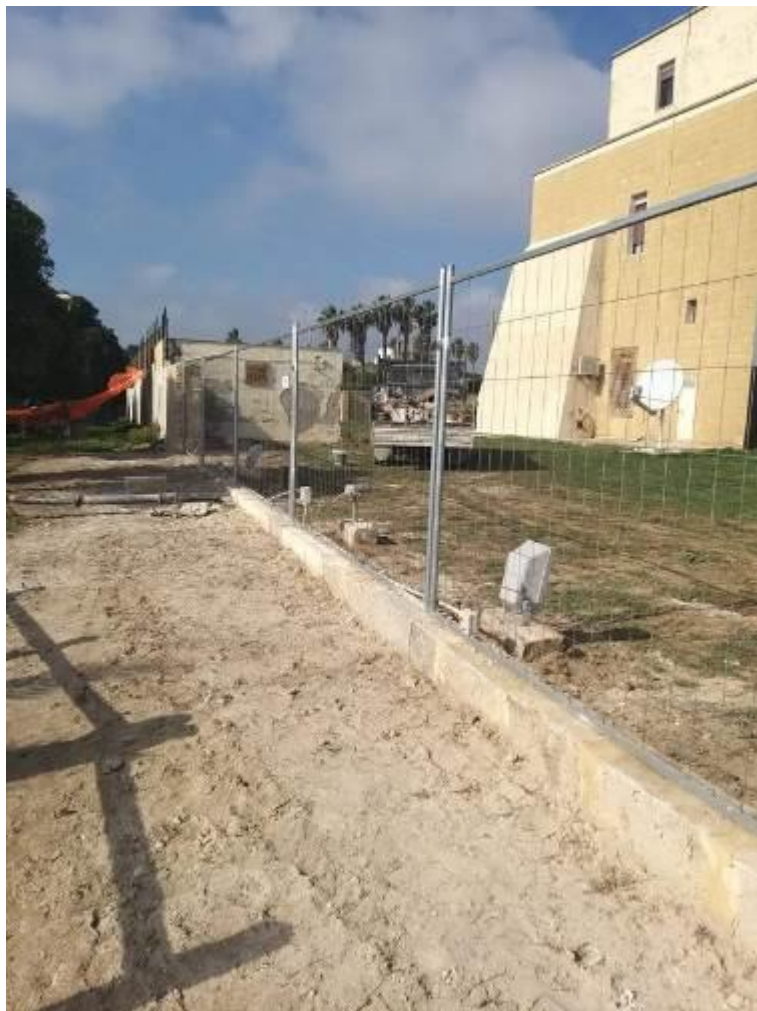
- a) una porzione del muro è crollata ed è stata sostituita con una recinzione temporanea a seguito di lavori di urgenza volti alla messa in sicurezza del sedime (Fig. 6), nelle more della ricostruzione definitiva conforme alla restante recinzione esistente;

Figura 6: Particolare della recinzione ricostruita a seguito dei lavori di messa in sicurezza del sedime.

- demolizione della muratura esistente comprensiva della annessa rete metallica;
  - realizzazione di idonea struttura di fondazione a supporto del nuovo muro perimetrale;

- ricostruzione della nuova muratura perimetrale sormontata da rete metallica, il tutto realizzato con materiali idonei agli ambienti salmastri, nel rispetto del piano di colore e delle caratteristiche geometriche e tipologiche della precedente recinzione;

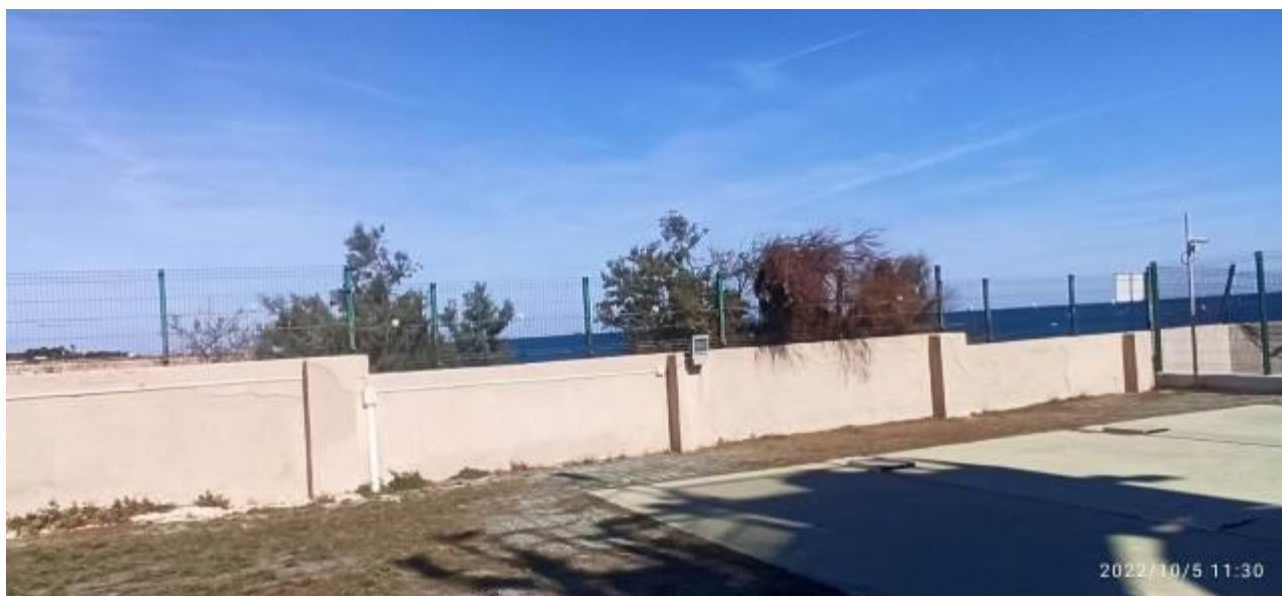
- b) il muro, per la maggior parte del suo sviluppo, poggia direttamente sul terreno e non è dotato di una idonea struttura di fondazione (Fig. 7);
- c) i blocchi di tufo costituenti la muratura sono stati sostituiti con materiali di risulta in diversi punti (Fig. 8);

Figura 7: Vista della recinzione lato Nord.

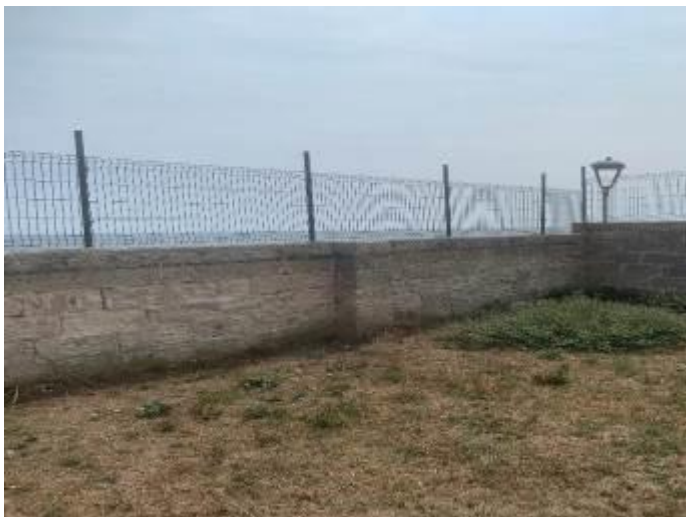
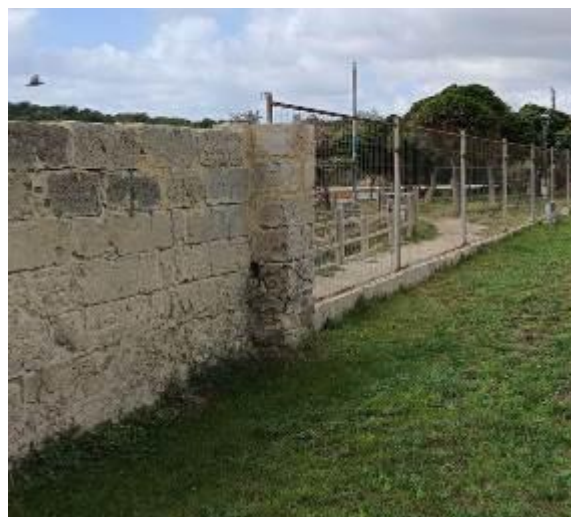
- d) l'intonaco risulta in molte zone distaccato e soggetto a fenomeni diffusi di polverizzazione (Fig. 9);
- e) il cordolo in c.a. posto alla sommità della muratura presenta un diffuso fenomeno di ossidazione del ferro di armatura ed espulsione del copriferro (Fig. 10);

Figura 8 e 9: Particolare dello stato di degrado degli intonaci.

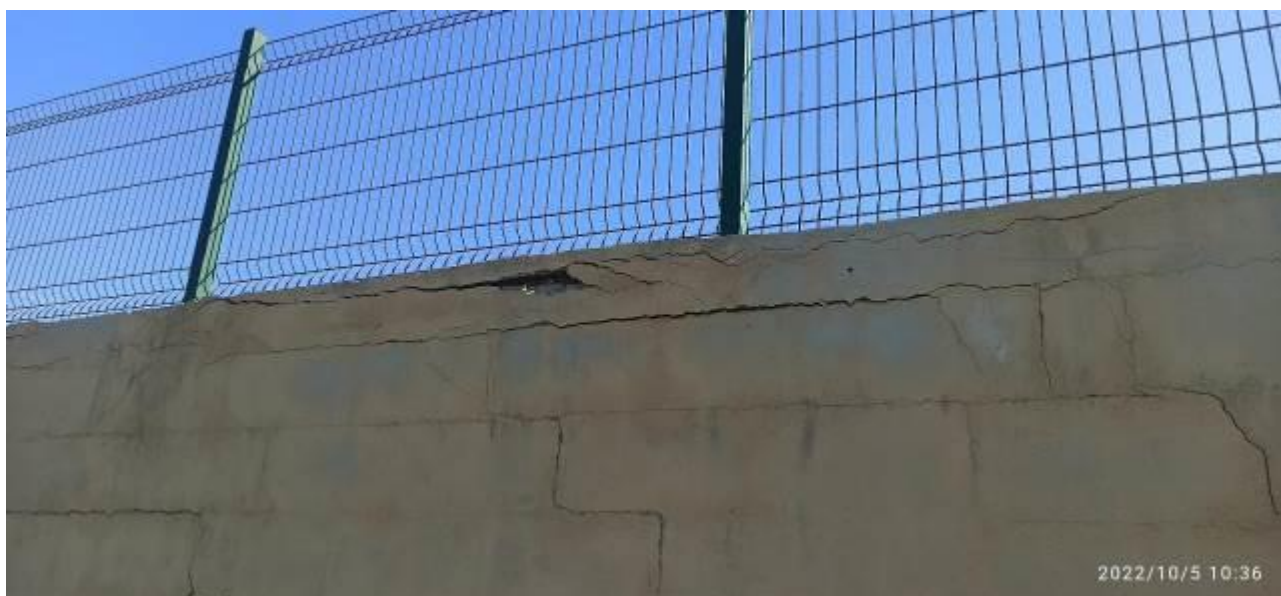
Figura 10: Particolare del cordolo sommitale della recinzione

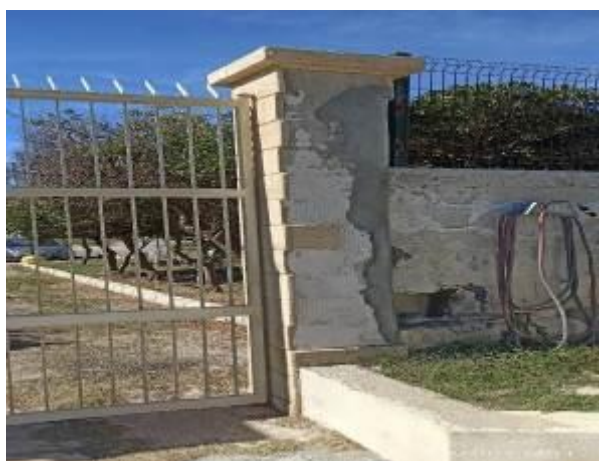
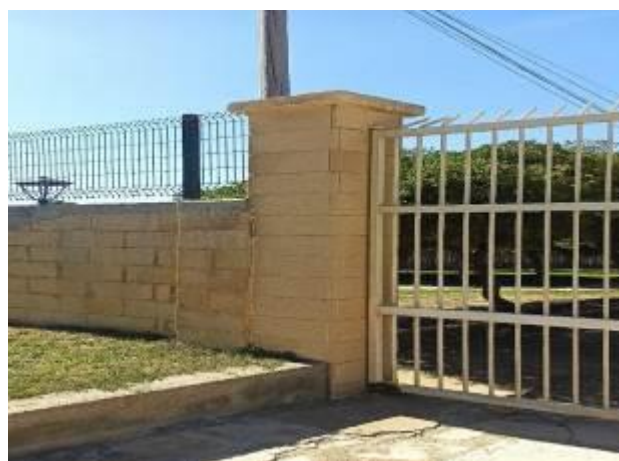
- f) il rivestimento in lastre di carparo dei pilastri in prossimità del cancello di accesso al sedime risulta danneggiato ed in parte mancante a causa dell'incompatibilità del materiale di posa e del rigonfiamento dei ferri di armatura, per lo stesso fenomeno di cui al punto precedente (Fig. 11);

Figura 11: Particolare dei pilastri del cancello principale.

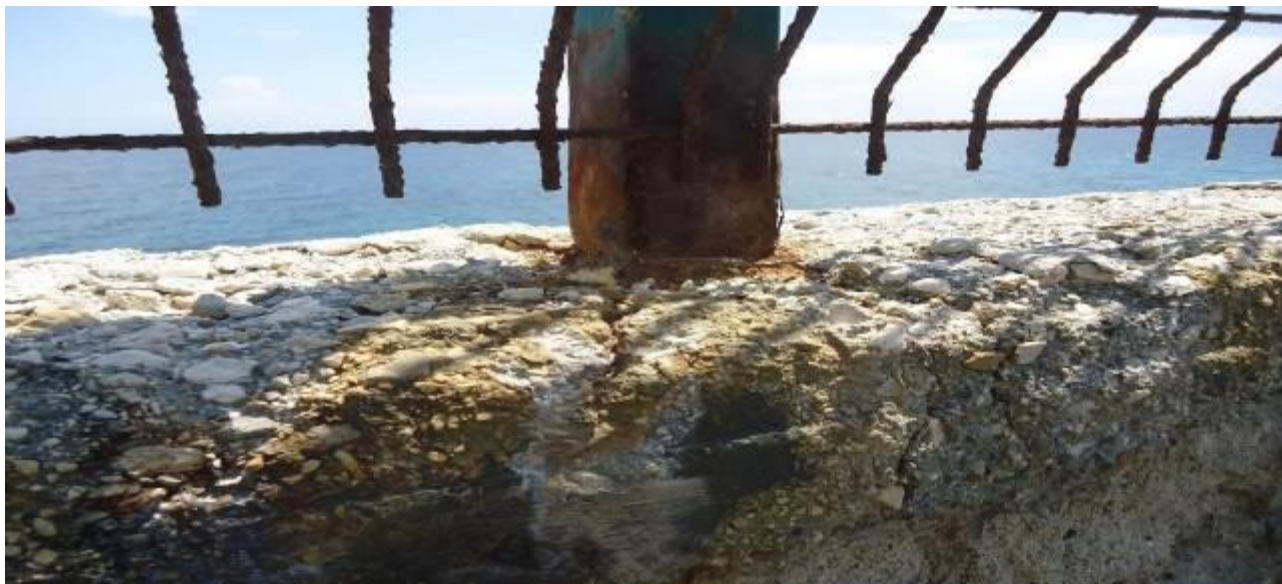
- g) la recinzione metallica posta sulla sommità della muratura si presenta interessata da un diffuso ed avanzato stato di ossidazione, che in alcuni punti ne ha ridotto visibilmente la sezione (Fig. 12).

Figura 12: Particolare dell'avanzato stato di corrosione della recinzione.

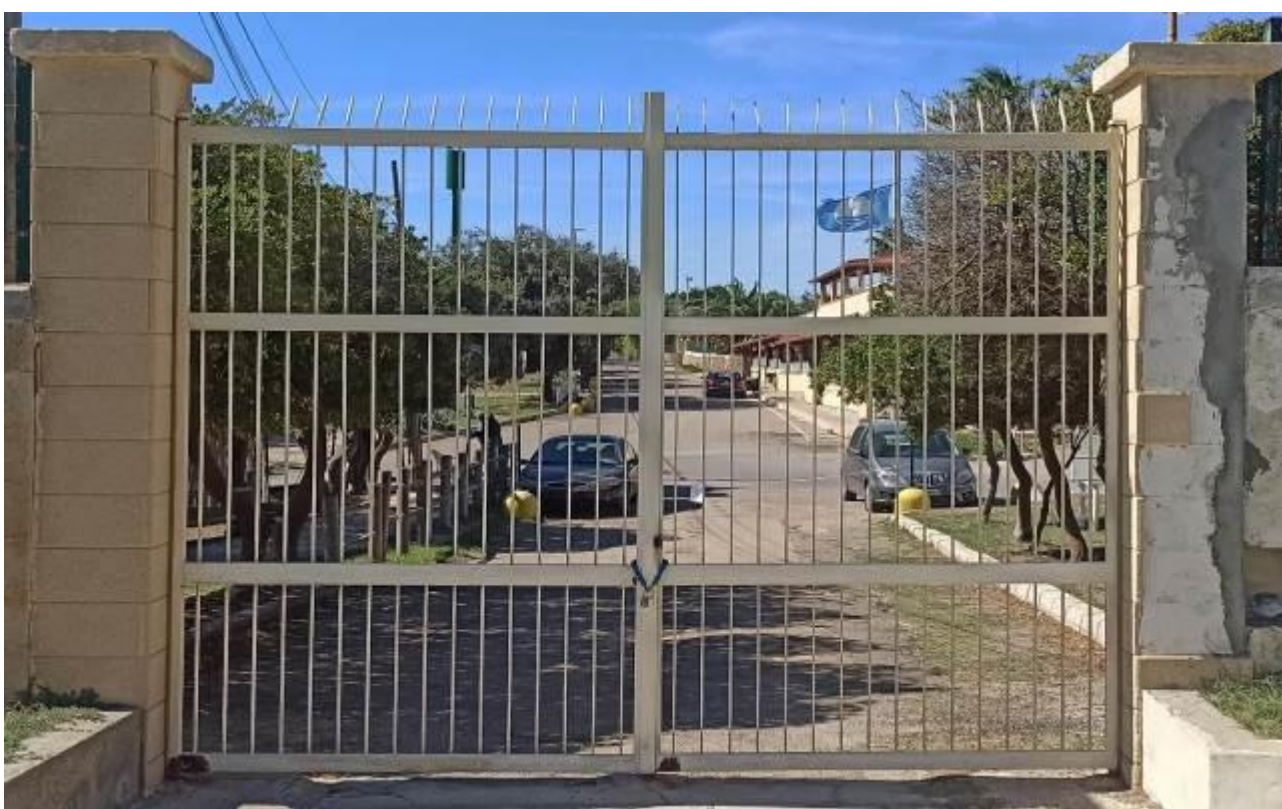
- a) la struttura realizzata in ferro verte in un cattivo stato di conservazione attribuibile all'esposizione all'ambiente esterno, particolarmente aggressivo (Fig. 13).

Figura 13: Evidenziazione delle zone usurate del cancello di accesso.

- realizzazione del nuovo impianto elettrico e di videosorveglianza;
  - riposizionamento corpi illuminanti e apparati di videosorveglianza.
- *Cancello di accesso al sedime*  
in considerazione dello stato di degrado attuale si procederà con la sola revisione dello stesso tramite rimozione delle ruggini e delle parti ammalorate, scartavetratura o sabbiatura di tutte le superfici, stuccatura, trattamento antiruggine e verniciatura finale, compresa regolazione di funzionamento, lubrificazione delle cerniere ed eventuale sostituzione delle ferramenta.

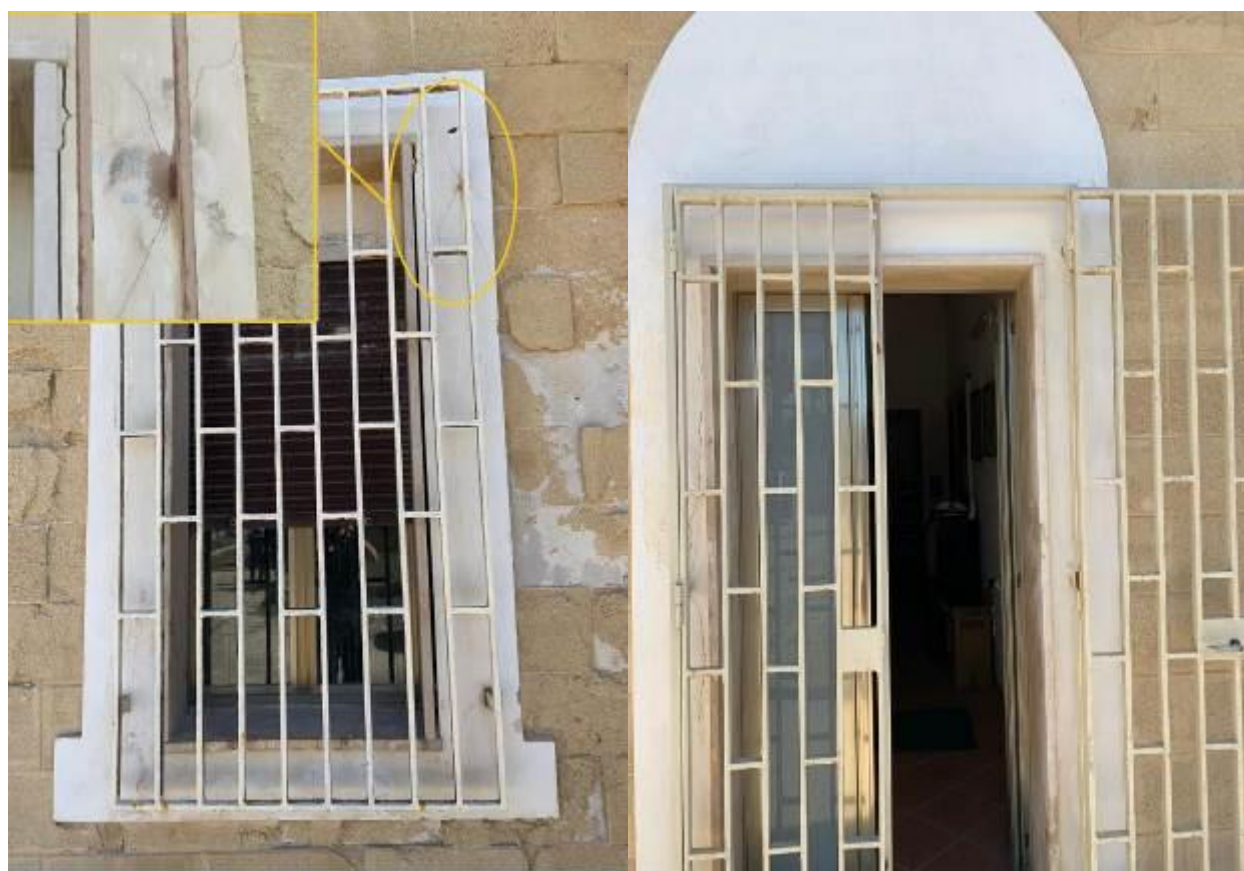
- e) le inferriate presenti sulle finestre e sulla porta d'ingresso sono fortemente ossidate, in particolar modo in corrispondenza degli inghisaggi al muro che hanno causato la fratturazione del materiale lapideo (Fig. 15);

Figura 15: Particolare di ossidazione sugli inghisaggi delle inferriate

- rimozione delle inferriate, successiva revisione e sostituzione/integrazione delle parti ammalorate e riposizionamento inferriate con idonei perni non soggetti ad ossidazione, ripristino finale del supporto lapideo;

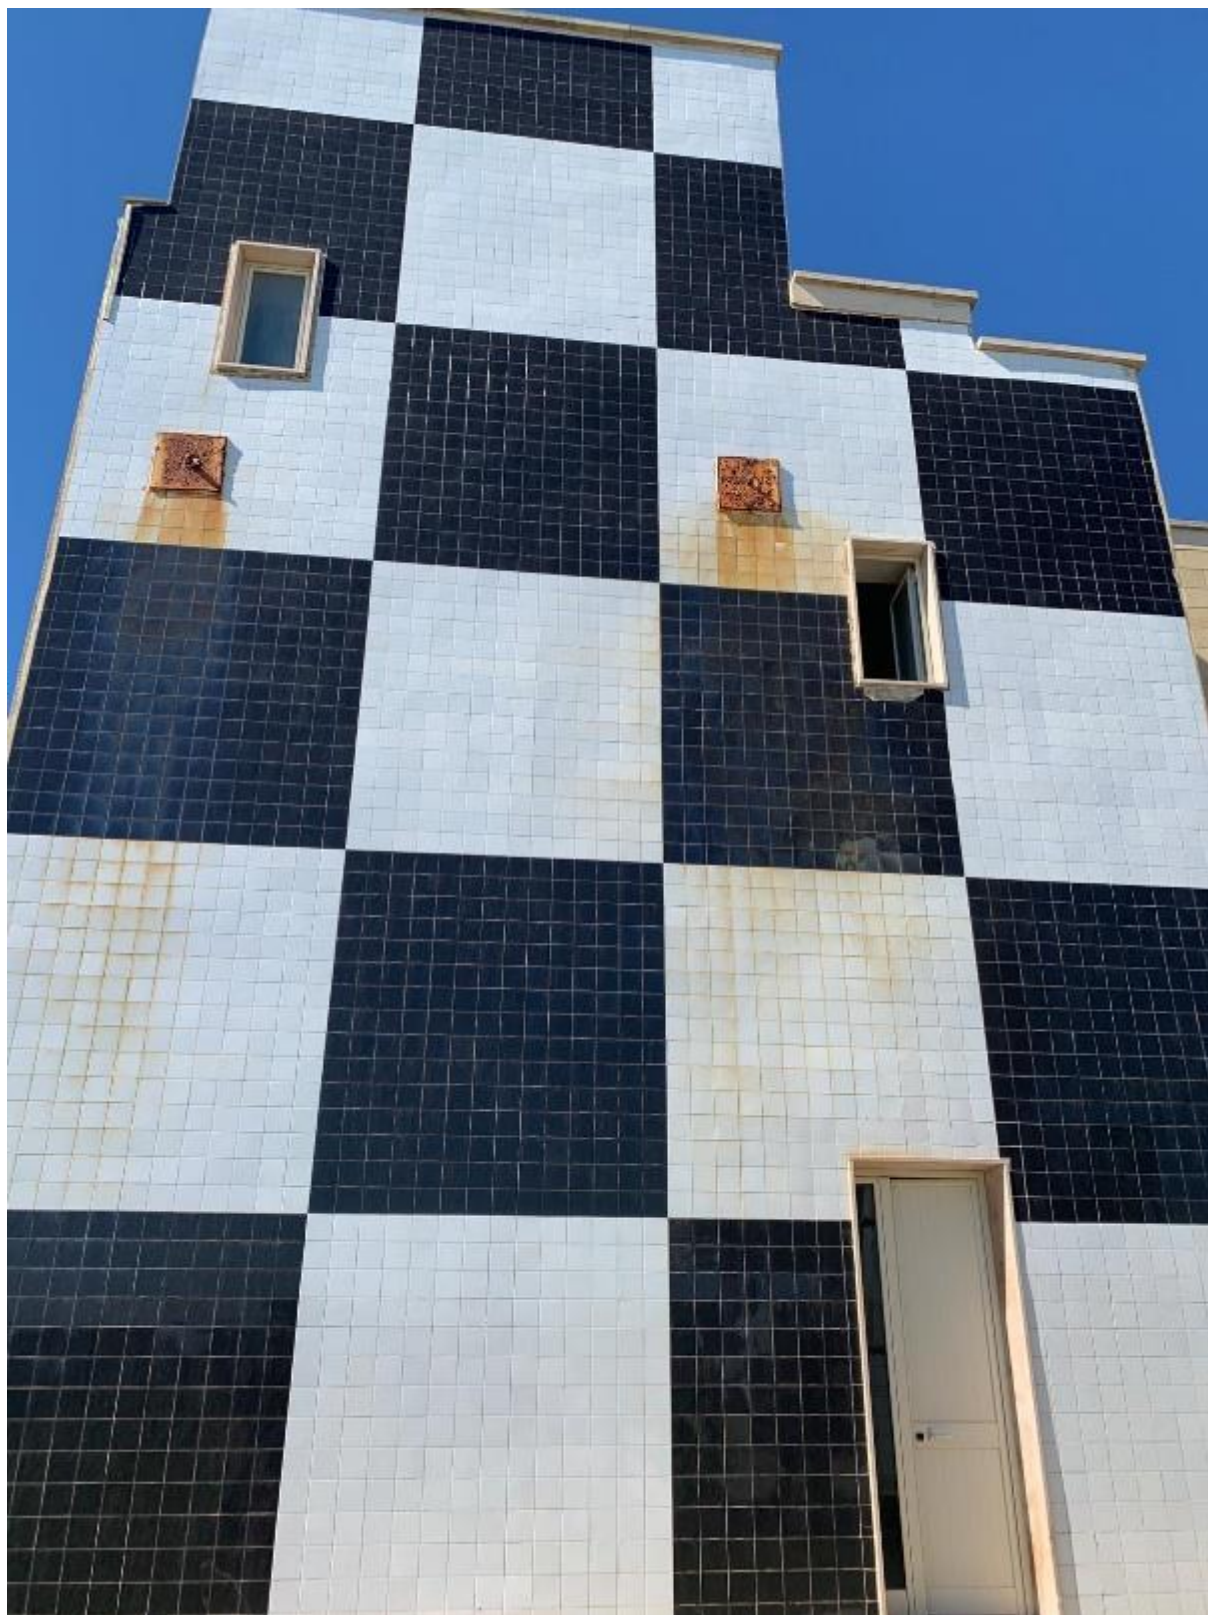
Figura 16: Vista della facciata Est della torre faro rivestita con piastrelle

- demolizione del rivestimento piastrellato presente sul prospetto Est, compreso sottofondo, nelle sole zone ammalorate non recuperabili ed interessate al rigonfiamento, avendo cura di non danneggiare il supporto murario;

- fornitura e posa in opera di nuova piastrellatura dalle dimensioni e materiale simili all'esistente;

- pulizia delle piastrelle e revisione delle fughe sul resto della superficie non rimossa;
- sostituzione e riposizionamento delle macchine esterne di climatizzazione.

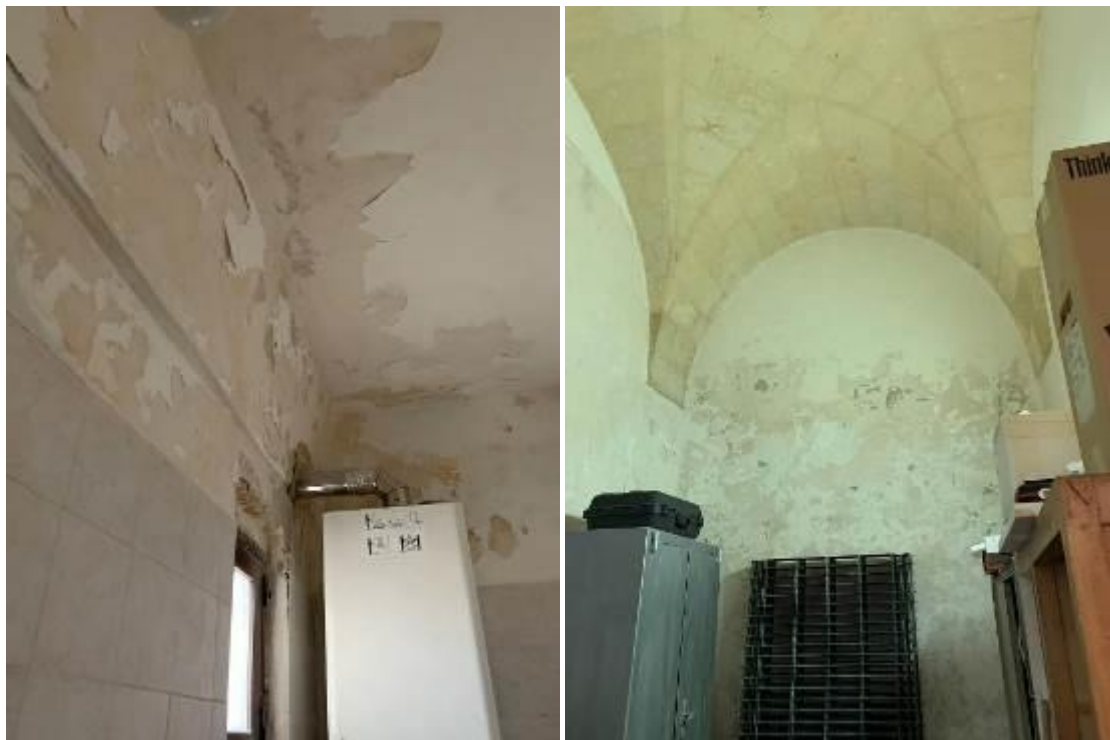
- f) i locali interni al piano terra sono caratterizzati in maniera generalizzata da fenomeni di umidità da risalita capillare ed infiltrazione di acque meteoriche che hanno ammalorato le tinteggiature e gli intonaci cementizi poco compatibili con la muratura in tufo (Fig. 17);

Figura 17: Particolare dei fenomeni di umidità da risalita capillare

- *Fabbricato principale – Aree interne piano terra, vano scala e di accesso al terrazzo*
  - demolizione degli intonaci ammalorati ed inidonei, avendo cura di non danneggiare il supporto murario;

- trattamento di sbarramento orizzontale contro l'umidità di risalita realizzato mediante l'effettuazione di iniezioni a bassa pressione (da 2 a 5 bar) di idonei prodotti sulle murature;

- fornitura e posa in opera di intonaco a base di calce ove precedentemente rimosso, compresa applicazione di ciclo di intonaco deumidificante su tutte le pareti per una fascia di altezza pari a circa 1 metro;

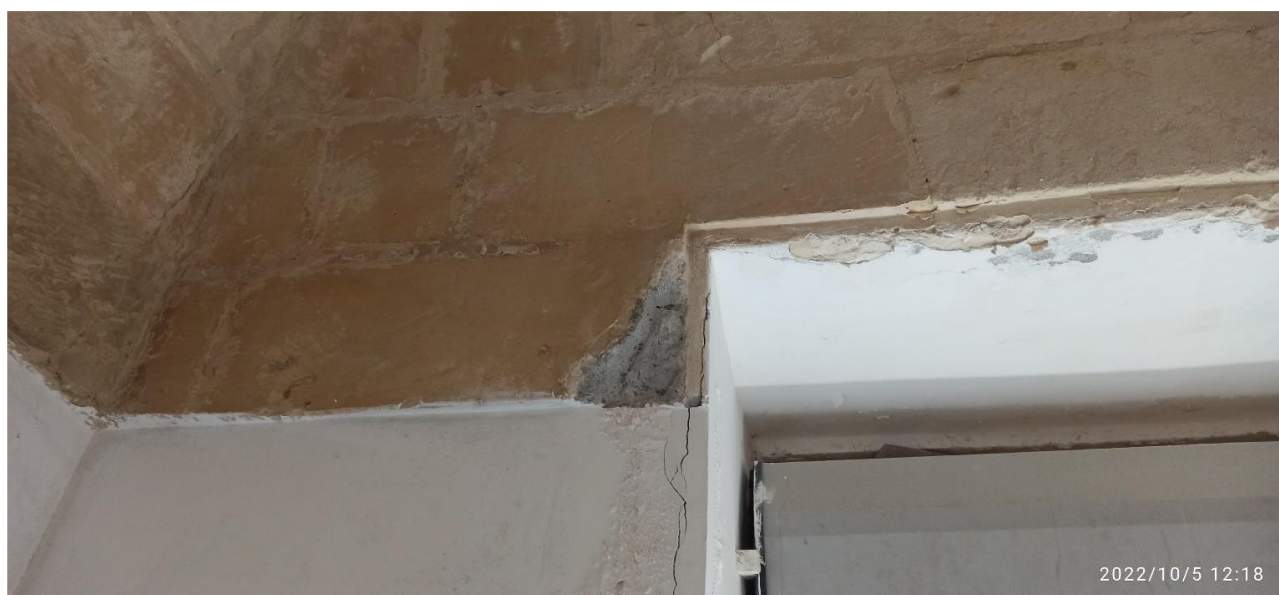
- g) le volte, a botte e a crociera, presentano un diffuso fenomeno di polverizzazione ed esfoliazione dei prodotti applicati sull'intradosso ed una disgregazione delle malte di allettamento (Fig. 18),

Figura 18: Particolare di fenomeno di polverizzazione degli elementi delle volte

- scrostatura e pulizia delle superfici voltate, compresa scarnitura dei giunti ammalorati ed incoerenti;
  - smuratura di tutti gli elementi metallici e degli elementi sotto traccia non utilizzati, successiva rincoccatura con idoneo materiale, compresa la sostituzione o il reintegro degli elementi lapidei non recuperabili;

- ristilatura dei giunti con malta di allettamento a base di pura calce e consolidamento delle superfici murarie voltate mediante applicazione a spruzzo o a pennello di idonei prodotti;

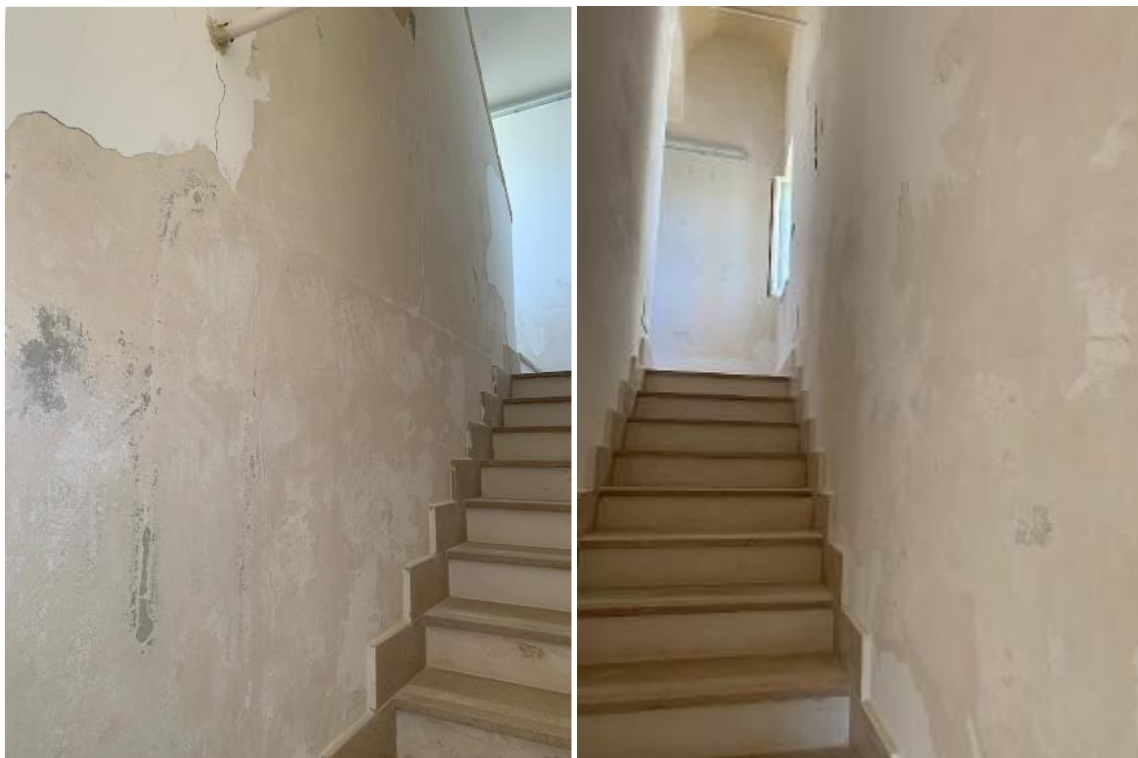
- j) l'ossidazione dei tiranti causa la fratturazione dei conci murari e delle malte in corrispondenza delle murature (Fig. 24);
- k) il vano scala ed il vano di accesso al terrazzo presentano ammaloramenti delle tinteggiature, degli intonaci e di porzioni di muratura in tufo (Fig. 19);

Figura 19: Vista dei deterioramenti degli intonaci del vano scala

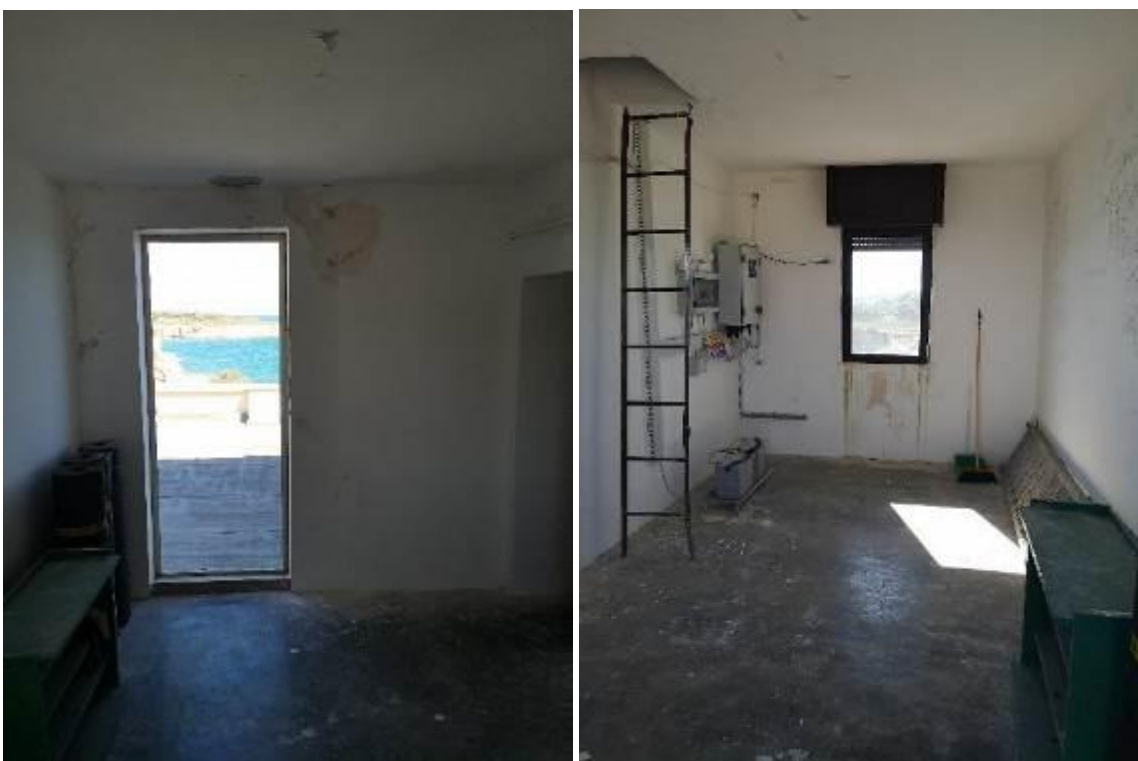
- l) la porta in metallo di accesso al terrazzo è ammalorata e, a causa della deformazione, non funziona correttamente (Fig. 20);
- m) la scala esterna di accesso alla lanterna si presenta ammalorata nel complesso, le pedate risultano sdruciolevoli, manca di un corrimano comodo (Fig. 21);

Figura 20: Stato di fatto degli intonaci del vano accesso al terrazzo

- fornitura e posa in opera di nuove finestre in legno con vetrocamera e dei relativi avvolgibili, persiane o scuri;
  - revisione completa ed eventuale integrazione o sostituzione delle parti ammalorate delle porte esterne in metallo di accesso al terrazzo ed a vani tecnici al piano terra, compresa scrostatura delle vernici, asportazione delle ruggini, stuccatura, applicazione di prodotto antiruggine e verniciatura.

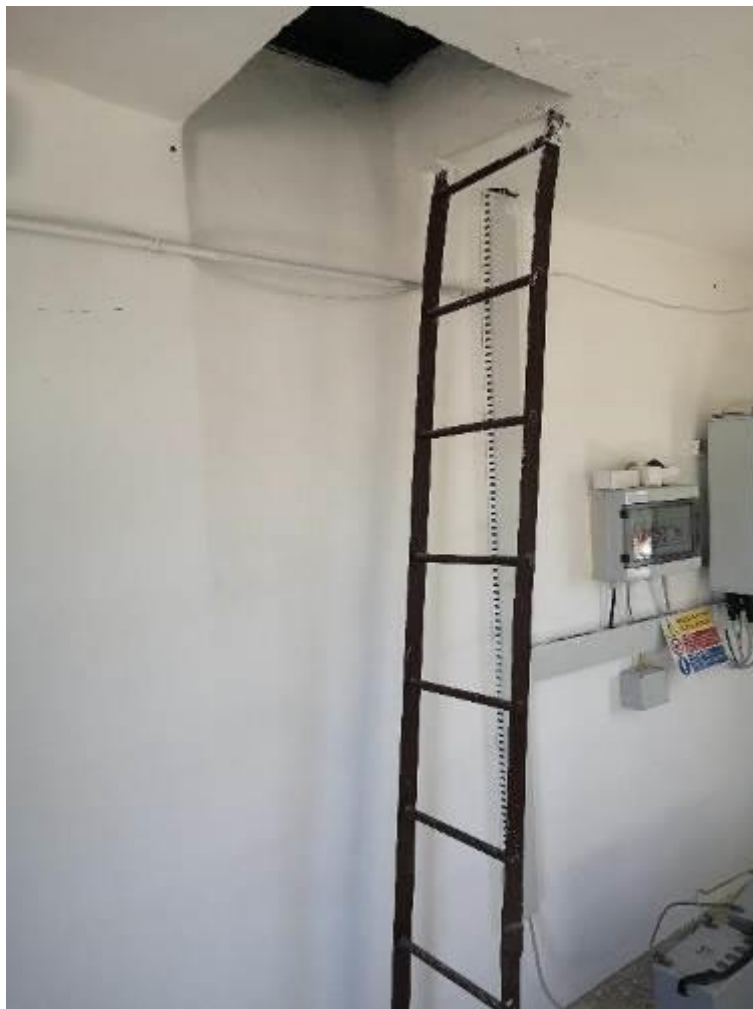
Figura 21: Stato dell'usura della scala di accesso alla lanterna

- *Fabbricato principale - Lastrico solare e torrino lanterna*
  - revisione della scala esterna di accesso alla lanterna del faro con trattamento antiscivolo delle pedate;

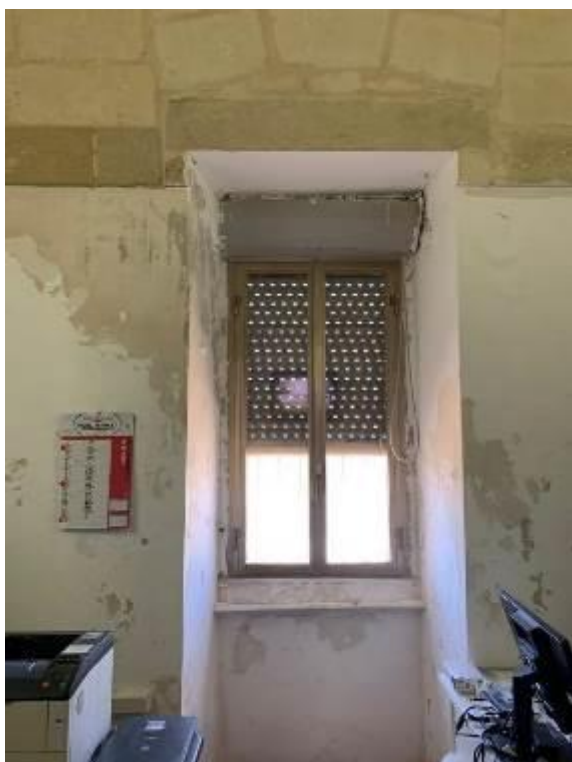
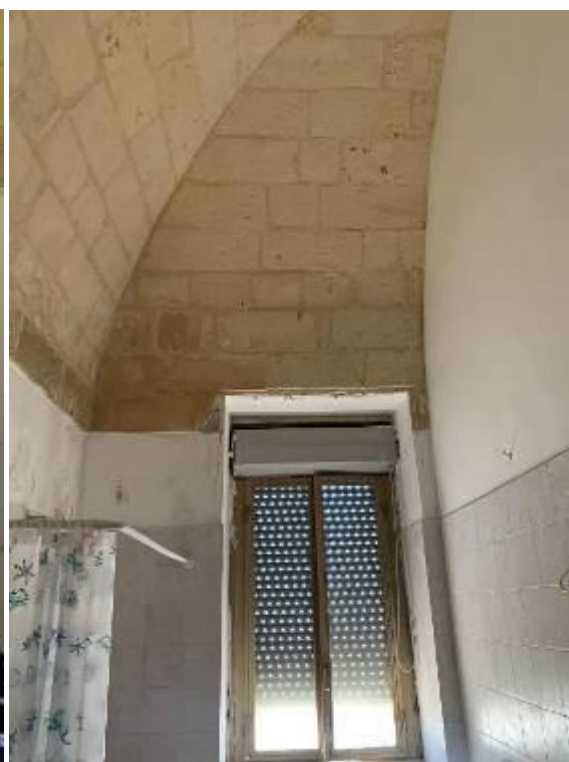
- n) il torrino su cui è posta la lanterna dispone di un parapetto in muratura di altezza non idonea;
- o) molti degli infissi esterni sono realizzati in anticorodal e alluminio con vetro singolo pertanto, oltre ad essere in uno scarso stato di conservazione, non garantiscono un'adeguata tenuta (Fig. 22).

Figura 22: Infissi del piano terra da sostituire

- sostituzione ed eventuale integrazione dell'impianto di condizionamento.
- *Fabbricato principale – Infissi esterni*
  - rimozione delle vecchie finestre in anticorodal ed alluminio, compresi avvolgibili;

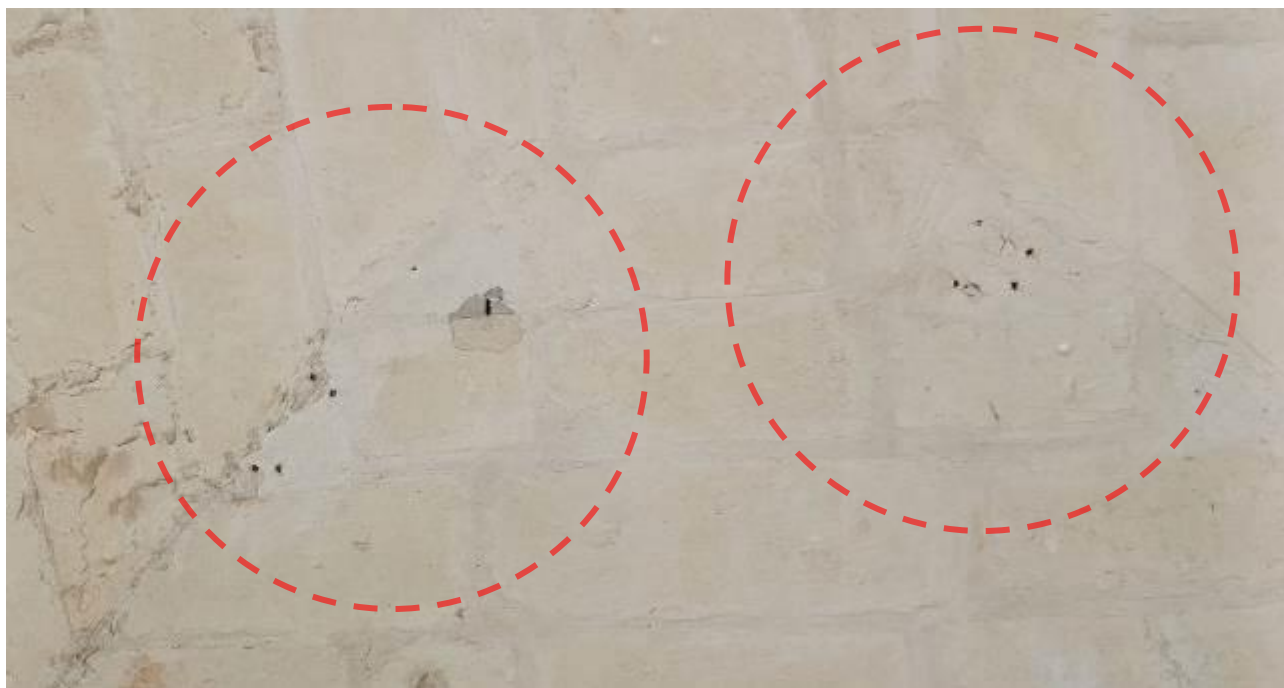
- h) presenza nella muratura di vecchi chiodi e zanche rimasti infissi che, ossidandosi, provocano la fessurazione ed il conseguente distacco della malta di allettamento (Figg. 23, 25 e 26);

Figura 23: Individuazione delle aree dell'intradosso delle volte soggette a distacco nel locale nr. 2.

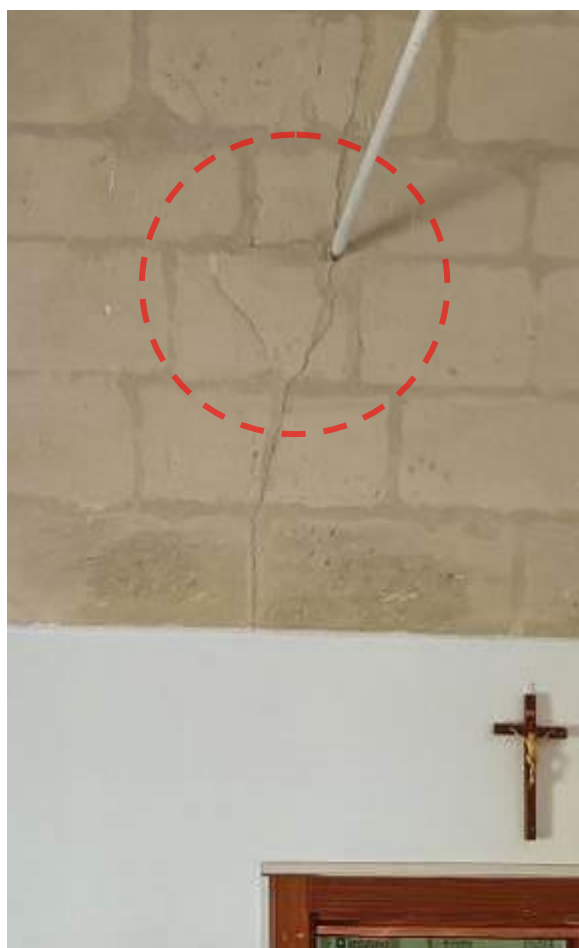
Figura 24: Individuazione delle aree dell'intradosso delle volte soggette a distacco nel locale nr. 2.

- pulizia mediante scartavetratura o sabbiatura dei tiranti metallici e successiva stuccatura, trattamento antiruggine e verniciatura finale, comprese opere murarie comprendenti la smuratura per la formazione di giunti mediante applicazione di idoneo materiale elastico;

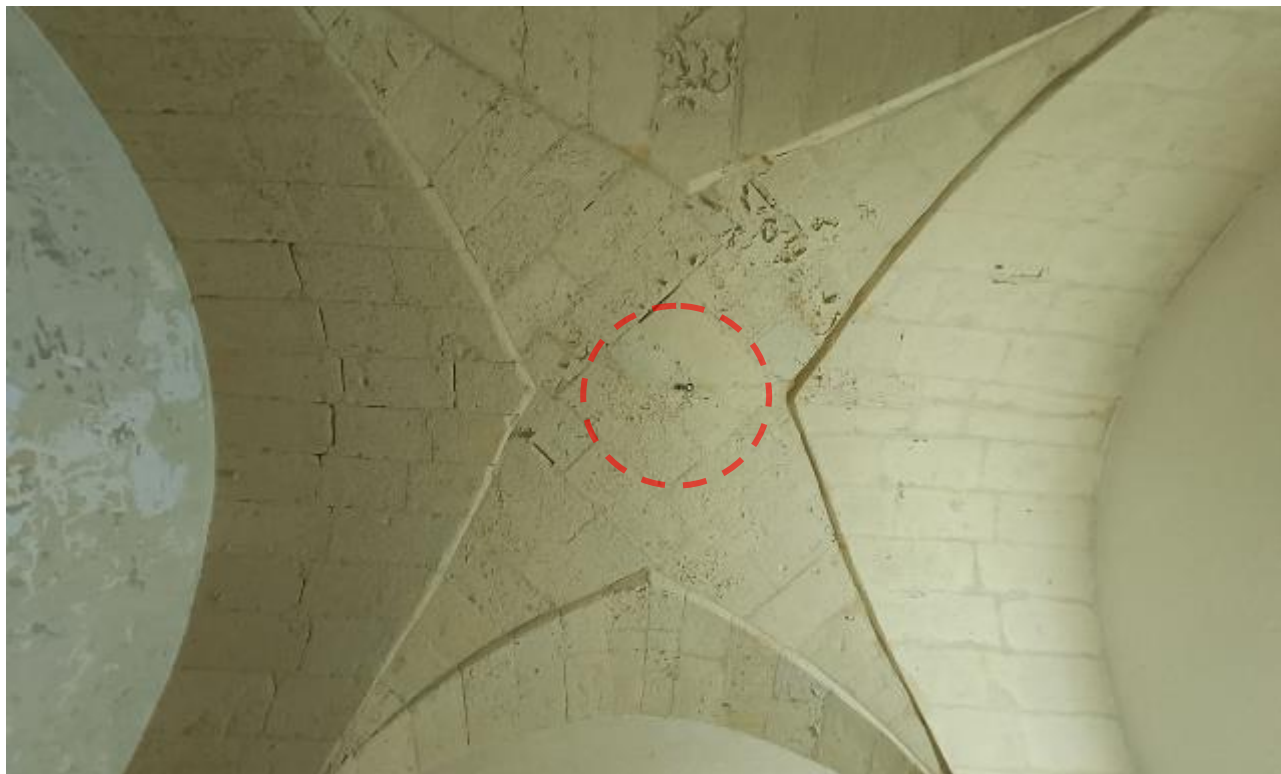
Figura 25: Individuazione delle aree dell'intradosso delle volte soggette a distacco nel locale nr. 5.

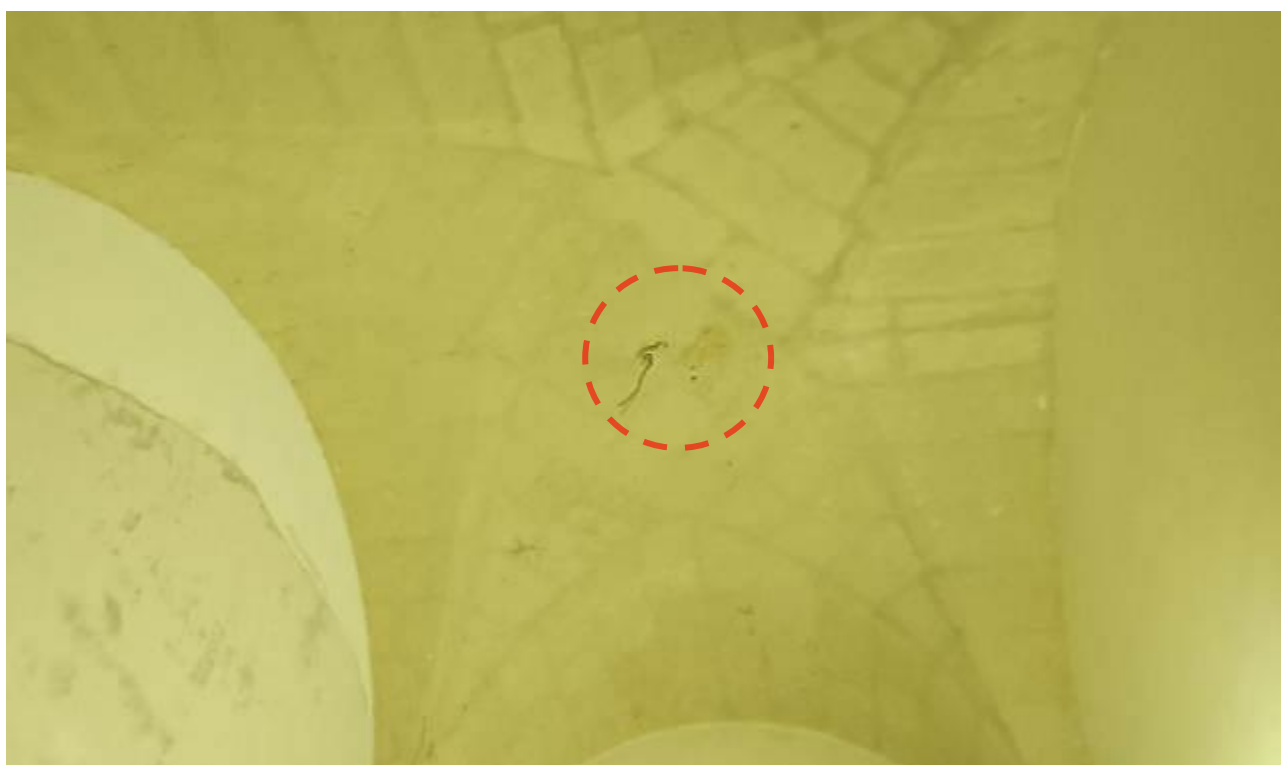
Figura 26: Individuazione delle aree dell'intradosso delle volte soggette a distacco nel locale nr. 7.

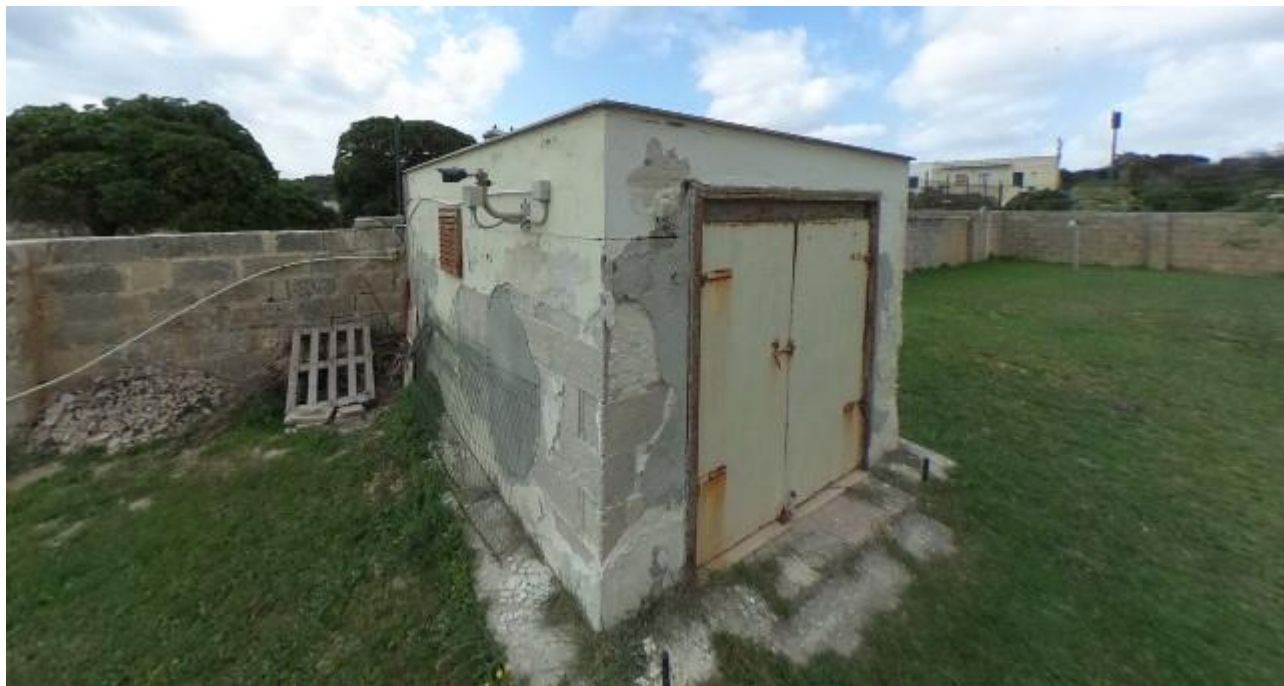
- a) l'intonaco esterno presenta un diffuso stato di “disgregazione o polverizzazione” ed è mancante in diversi punti (Figg. 27 e 28);
- b) l'inferriata presente sulla finestra è fortemente ossidata, in particolare l'ossidazione degli inghisaggi al muro hanno causato la disgregazione della muratura;
- c) la porta d'ingresso risulta rovinata e non idonea a garantire la chiusura del locale stesso.

Figura 27: Vista del degrado degli intonaci esterni lato est e deterioramento degli inghisaggi del portone di accesso del vano tecnico esterno

- *Locale tecnico esterno al fabbricato*
  - rimozione della grata in ferro della finestra;
  - demolizione intonaci esterni ed interni;
  - realizzazione di intonaco cementizio sulle pareti;
  - rimozione portone di accesso al vano;
  - rimozione infisso finestra;
  - fornitura e posa in opera portone di accesso al vano in acciaio zincato a caldo e preverniciato a polvere;
  - fornitura e posa in opera infisso finestra;
  - trattamento e sostituzione delle eventuali parti ammalorate dell'inferriata della finestra e successivo riposizionamento.

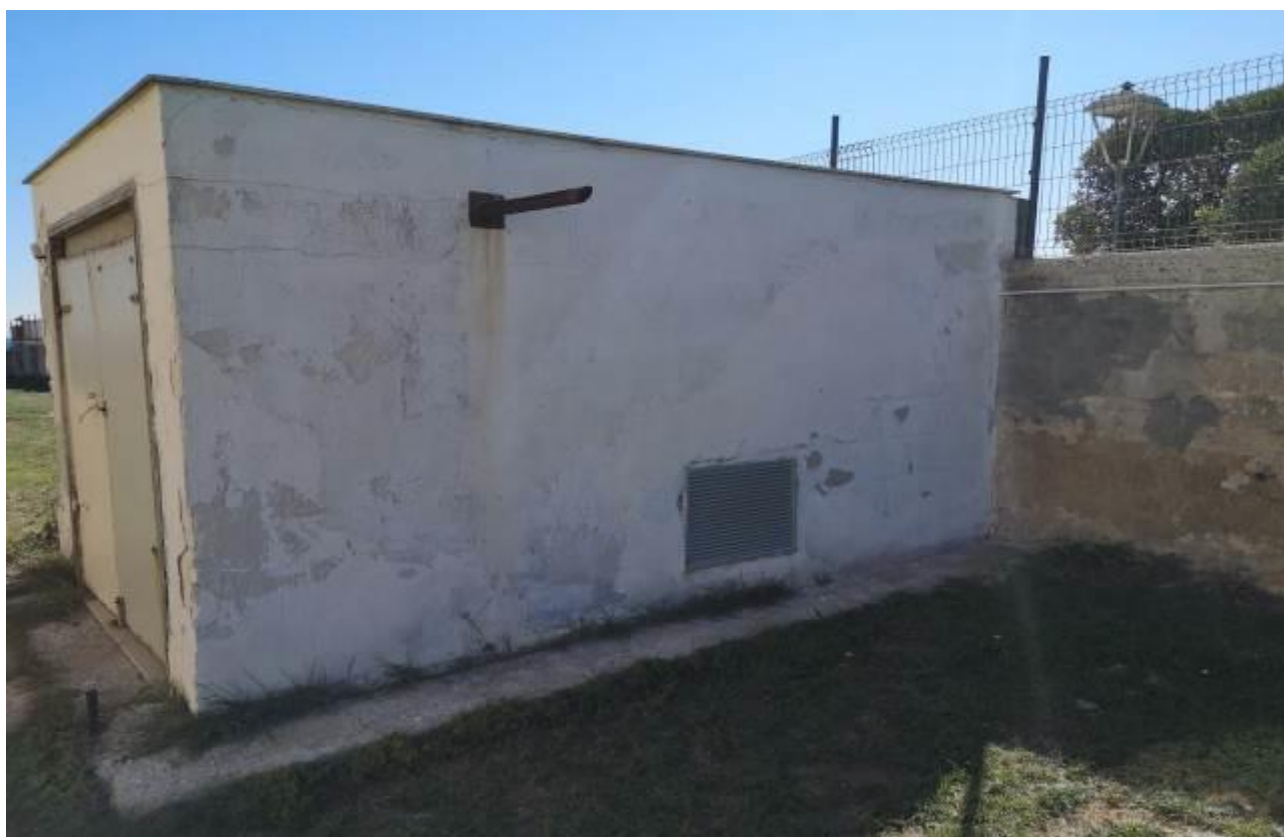
Figura 28: Vista del degrado degli intonaci esterni lato ovest del vano tecnico
