QUARTIER GENERALE MARINA NAPOLI

**ID 2256 – Base Navale di Napoli – Lavori di messa in sicurezza-  
risanamento conservativo vano scala secondario Palazzina Comando  
e intradosso solaio alloggio ASI (MNA0034).**

## RELAZIONE GENERALE

Napoli, 18.07.2025

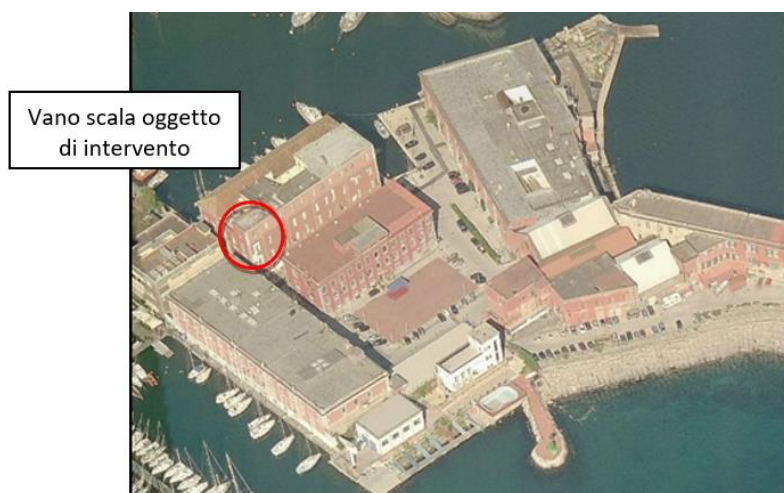
**Figura 2a:** Vano scala oggetto dei lavori della palazzina Comando.

L'intradosso delle rampe e pianerottoli mostrano lesioni e distacchi dell'intonaco, dovute ad infiltrazioni di acque meteoriche derivanti dalla copertura del vano scala. Inoltre, si evidenzia un modesto stato di degrado delle pareti al piano terra, possibilmente imputabile a fenomeni di umidità di risalita. Ulteriori fessurazioni lungo i frontalini delle rampe sono state riscontrate in prossimità del raccordo tra la struttura portante della scala, costituita da travi in ferro, e la parte sovrastante, ovvero gradini, pedate ed alzate. Gli infissi esterni si presentano in condizioni tali da garantire la tenuta agli agenti atmosferici, tuttavia il portone caposcala posto al piano terra manifesta un elevato stato di degrado soprattutto nella parte inferiore, quest'ultima particolarmente esposta al ristagno di acque meteoriche derivanti dai piazzali circostanti. Le ringhiere, il corrimano e le porte interne del vano scala necessitano di interventi ordinari di pulizia e riverniciatura necessari per garantire il loro buono stato di conservazione. Il terrazzo di copertura, nella parte immediatamente sovrastante il vano scala, è composto da una struttura piana calpestabile, dove sono necessari interventi puntuali di ripristino della continuità dell'impermeabilizzazione.

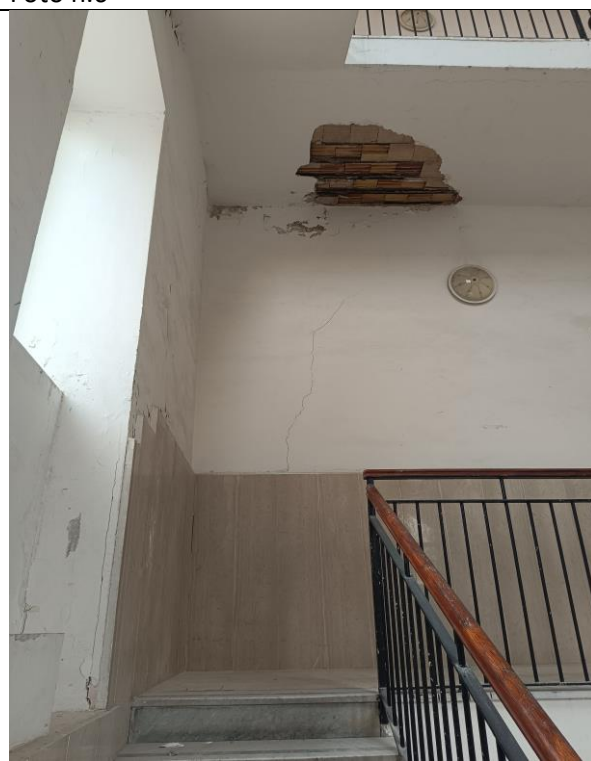
Foto n.8

conservazione delle strutture in parola. Da un esame visivo, si evidenzia lo stesso degrado riscontrato per i pianerottoli del vano scala sopra descritto (Foto 8 pianerottolo scala – Foto 14 solaio alloggio). Nello specifico, i travetti in calcestruzzo sono interessati da un avanzato degrado dei ferri inferiori di armatura, i quali mostrano una notevole riduzione delle sezioni resistenti sino alla rottura delle barre nei casi più gravi. Tale condizione ha comportato l'espulsione della parte di copriferro e la rottura del ricoprimento in laterizio, con conseguente caduta di calcinacci. Infine, è ragionevole assumere che tale degrado si estenda anche ai solai dei restanti locali dell'alloggio, attualmente non ispezionabili data la presenza del controsoffitto, in quanto realizzati nella stessa epoca e con le medesime tecniche costruttive impiegate per il solaio interessato dal crollo.

- Risanamento delle strutture orizzontali (rampe e pianerottoli del vano scala e intradosso solai alloggio) attraverso la rimozione delle parti friabili, pulizia delle armature, applicazione di boiaccia per il trattamento anticorrosivo, ripresa con malta cementizia fibro-rinforzata e consolidamento con sistemi FRP (quest'ultimi sono esclusi per il solaio di luce ridotta di 3.10 m);
