**Piano delle demolizioni**

**ID\_2159 - Arsenale M.M. - Edifici 67d- 67e - 89 - 118 - 118a**

**ID\_2159 - Arsenale M.M. - Edifici 56a - 68 - 80a - 86a - 111 - 143 - 152<sub>(parte)</sub> - 153 -  
154b - 154c**

***Documento di Indirizzo alla Progettazione***

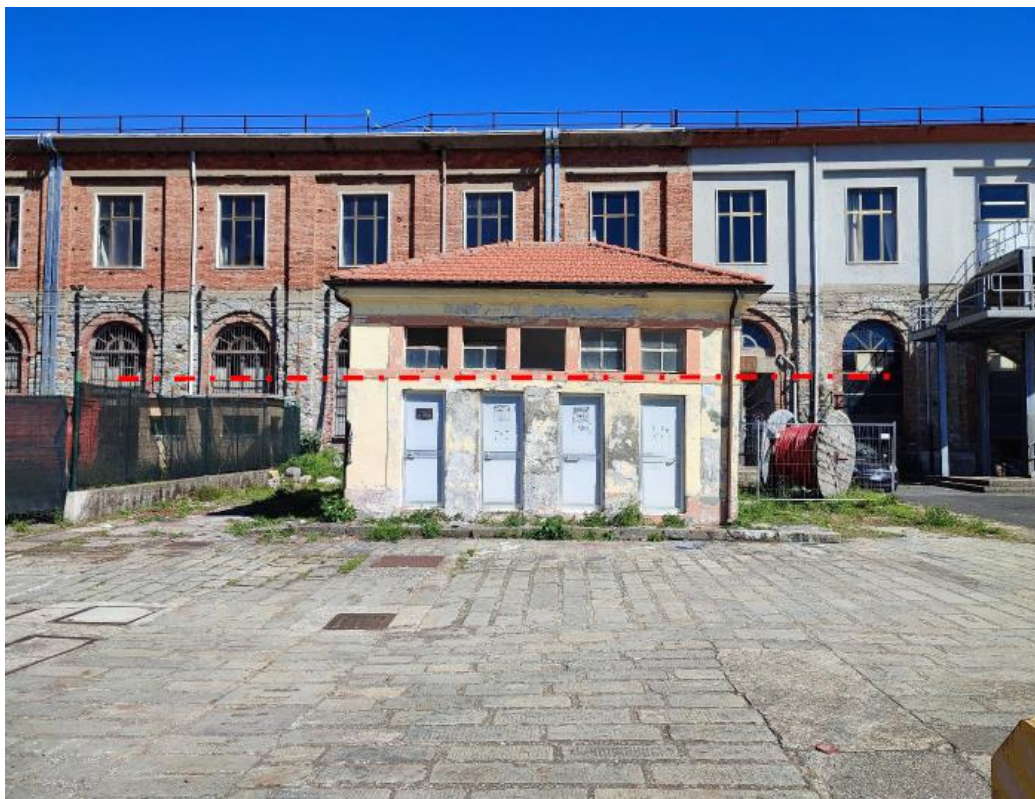
Il fabbricato, pur con un quadro fessurativo privo di criticità, risulta inclinato sul suo lato lungo; tale pendenza è apprezzabile anche visivamente oltre che strumentalmente (*Figura 4*).

*Figura 4. Vista frontale (in evidenza l'inclinazione del manufatto)*

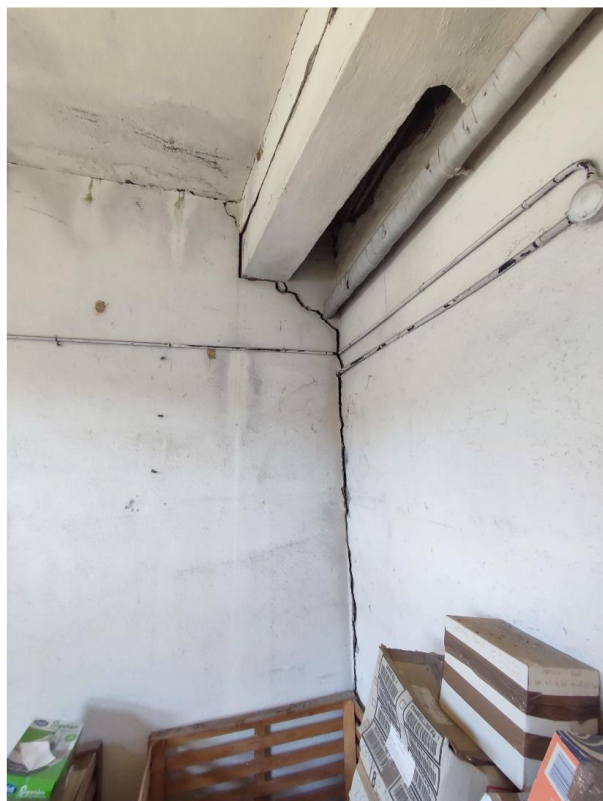
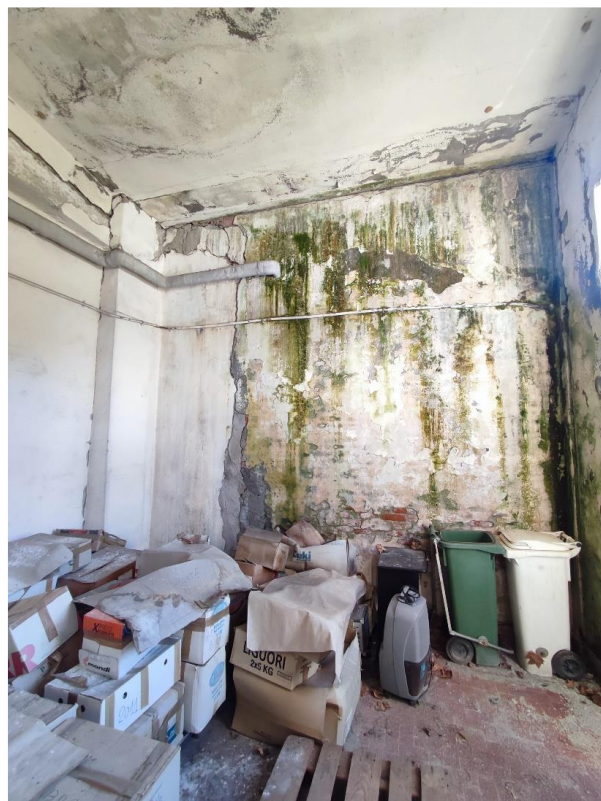
*Figura 16. Locale 3D (da demolire)*

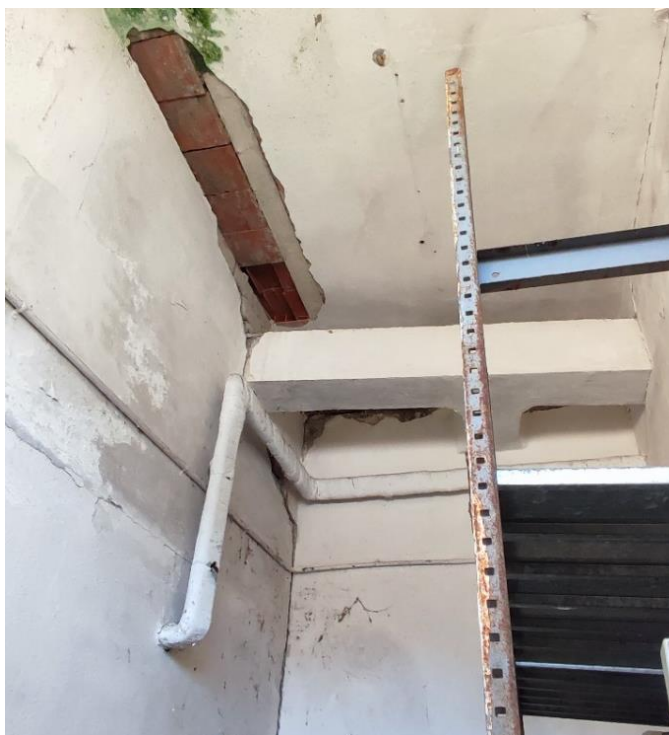
- 1) All'interno del fabbricato è presente un sistema di travi in cemento armato da preservare in quanto considerevole parte integrante della cinta muraria. Tenuto conto del vincolo storico-artistico del muro di cinta, è necessario interessare il competente Segretariato Regionale per la Liguria del Ministero della Cultura, al fine di garantirne l'integrità strutturale ed il corretto ripristino architettonico.

*Figura 18. Locale 2D (da demolire) - Trave in c.a. facente parte della cinta muraria (da mantenere)*

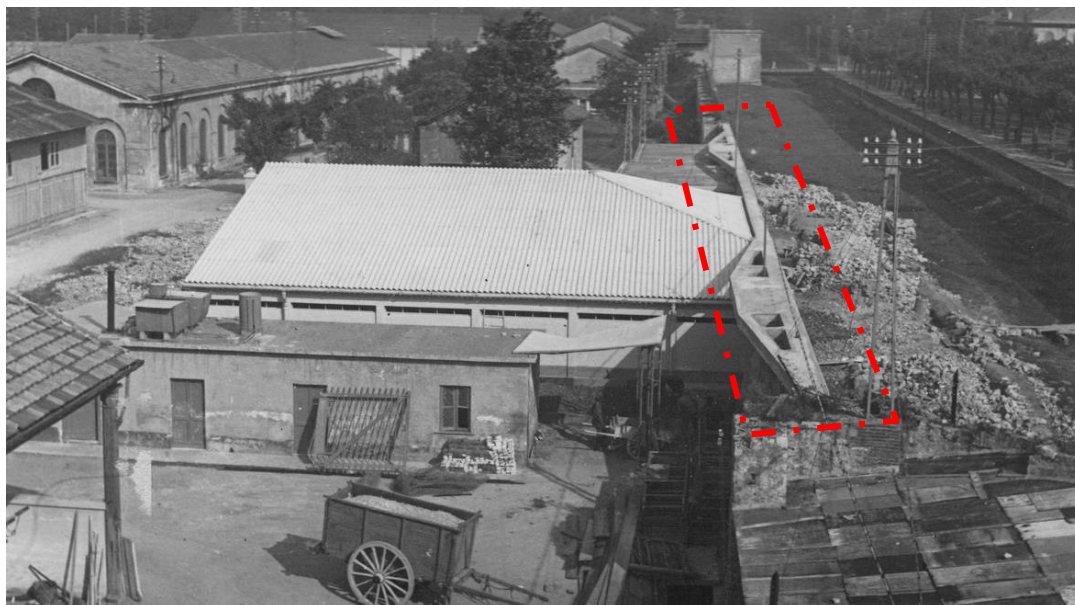
*Figura 19. Trave in c.a. facente parte della cinta muraria (da mantenere)*

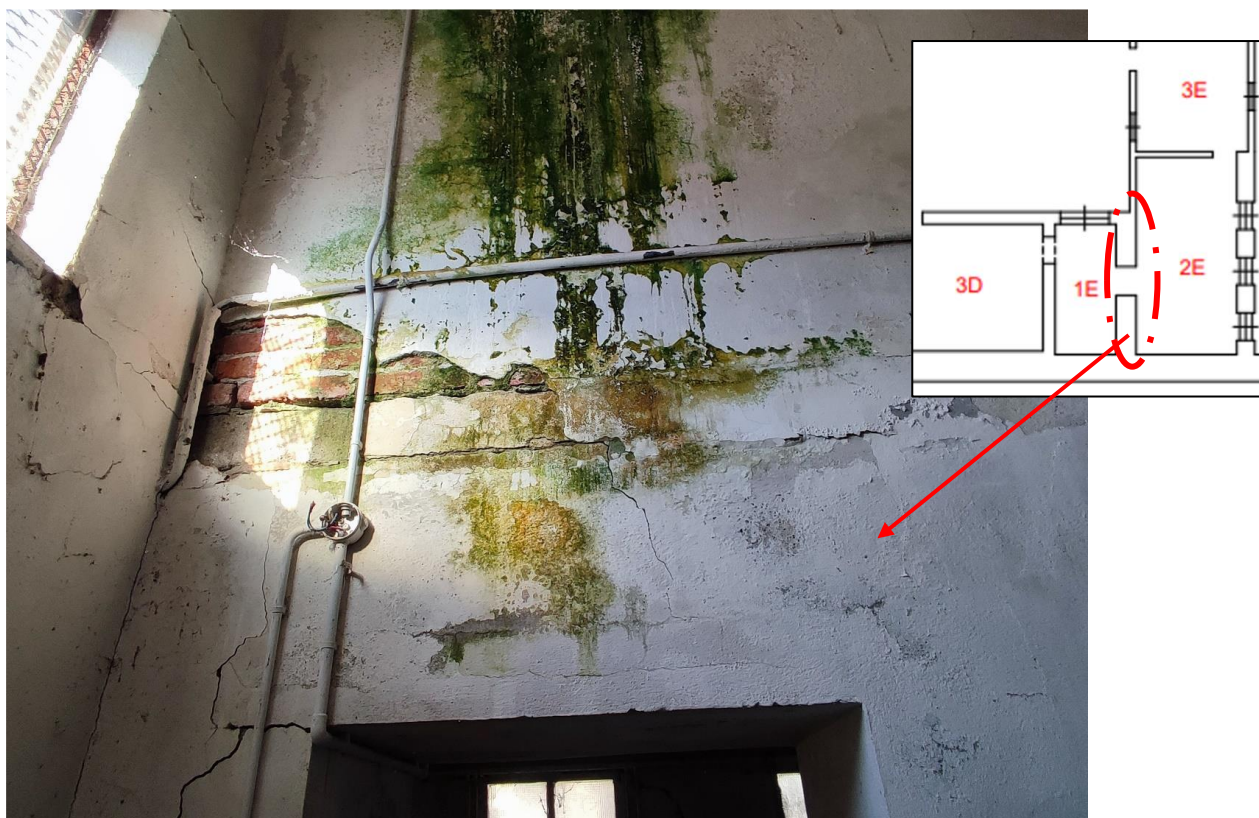
2) Il Fabbricato 67d e il Fabbricato 67e (posto in aderenza e oggetto di demolizione, vds. paragrafo successivo) sono internamente collegati (*Figura 20*). Il muro che separa i locali 1E e 2E costituisce un muro di spina, risultando una struttura portante sia per il Fabbricato 67d sia per il Fabbricato 67e. Al fine di salvaguardare l'integrità strutturale del muro di cinta, si ritiene necessario valutare con cautela la sequenza delle lavorazioni.

*Figura 20. Locale 1E - Muro divisorio tra il Fabbricato 67d e Fabbricato 67e*

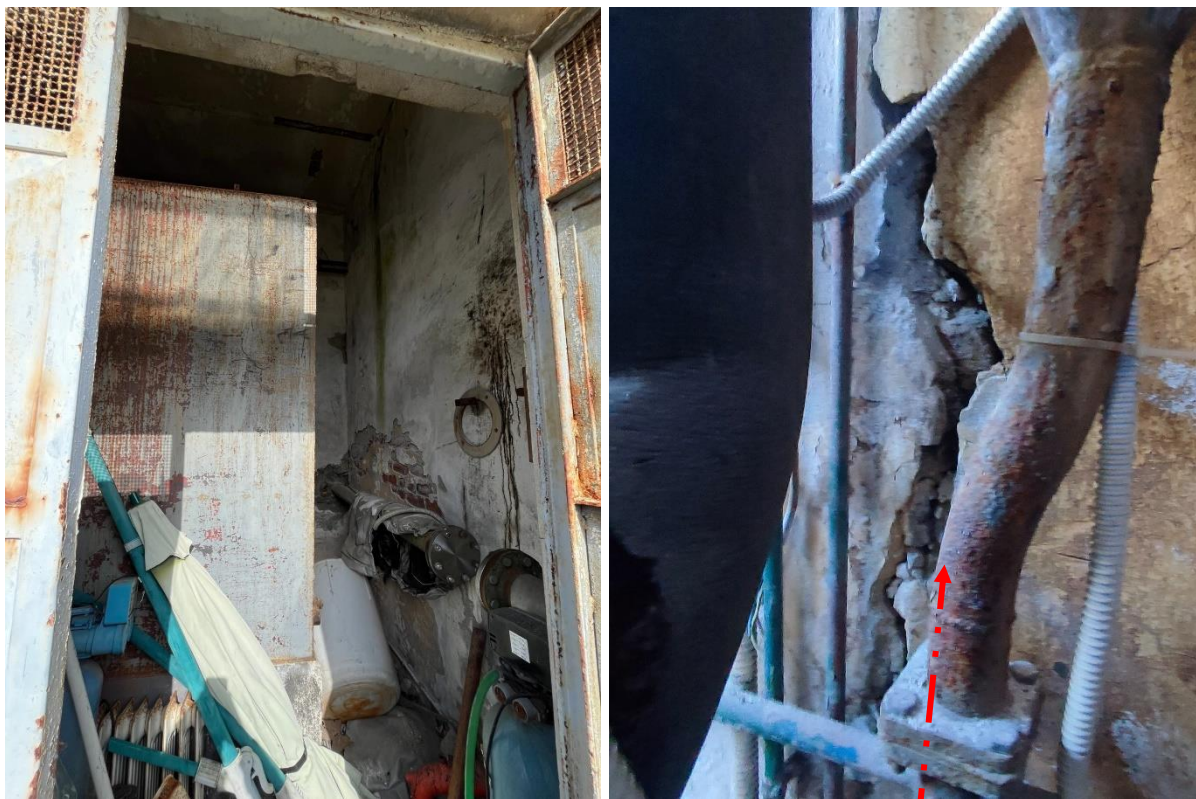
3) Considerato che il muro divisorio del locale “1D” (non oggetto di demolizione) è interessato da diverse lesioni, al fine di salvaguardare la centrale termica, è necessario abbattere e ricostruire la parete divisoria tra i locali 1D e 2D indicati in figura sottostante (*Figura 22*), garantendo portata e stabilità strutturale ed il corretto ammorsamento con le vecchie strutture di copertura. La parete da ricostruire si estende per 12 mq. circa (profondità 2.60, altezza 4.30 mt.). Inoltre il solaio di copertura in latero-cemento, dovrà essere opportunamente tagliato sul filo muro da realizzare.

*Figura 21. Muro divisorio locale 1D-2D (vista dal locale 2D) e fessura su parete vista dalla centrale termica*

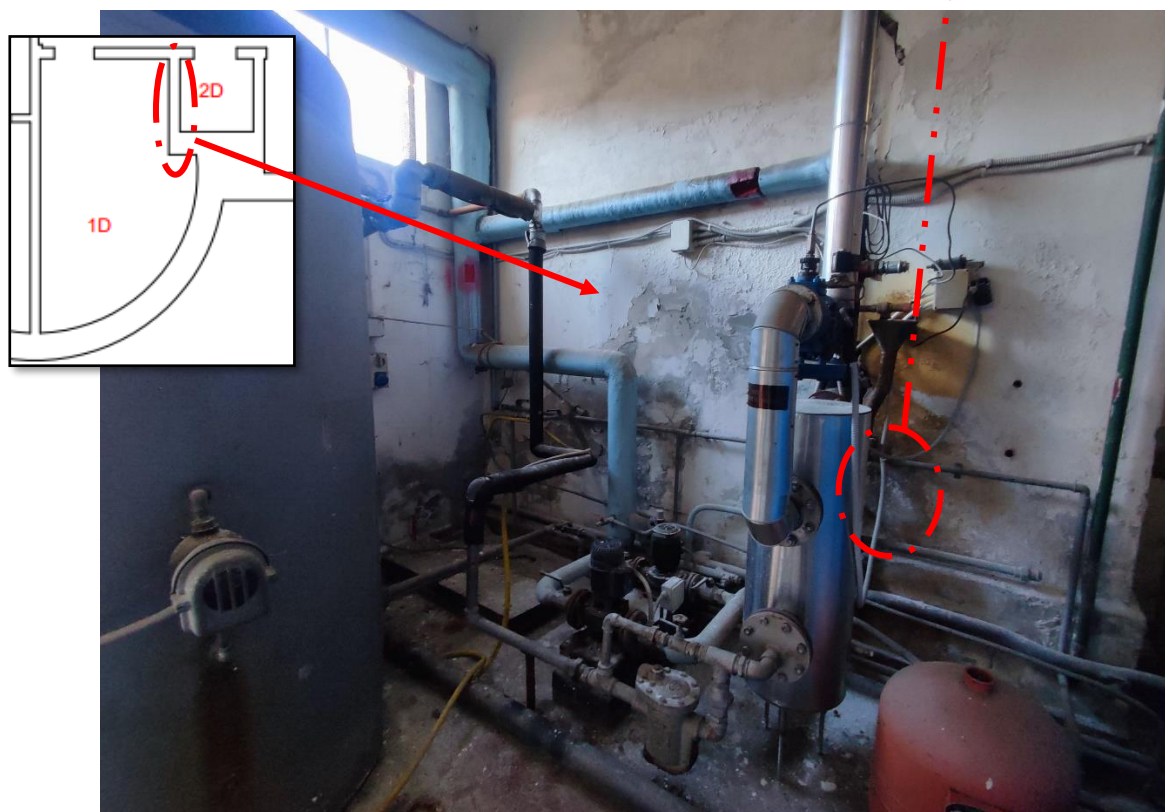
*Figura 22. Muro divisorio tra locale 1D e 2D (vista dal locale 1D)*

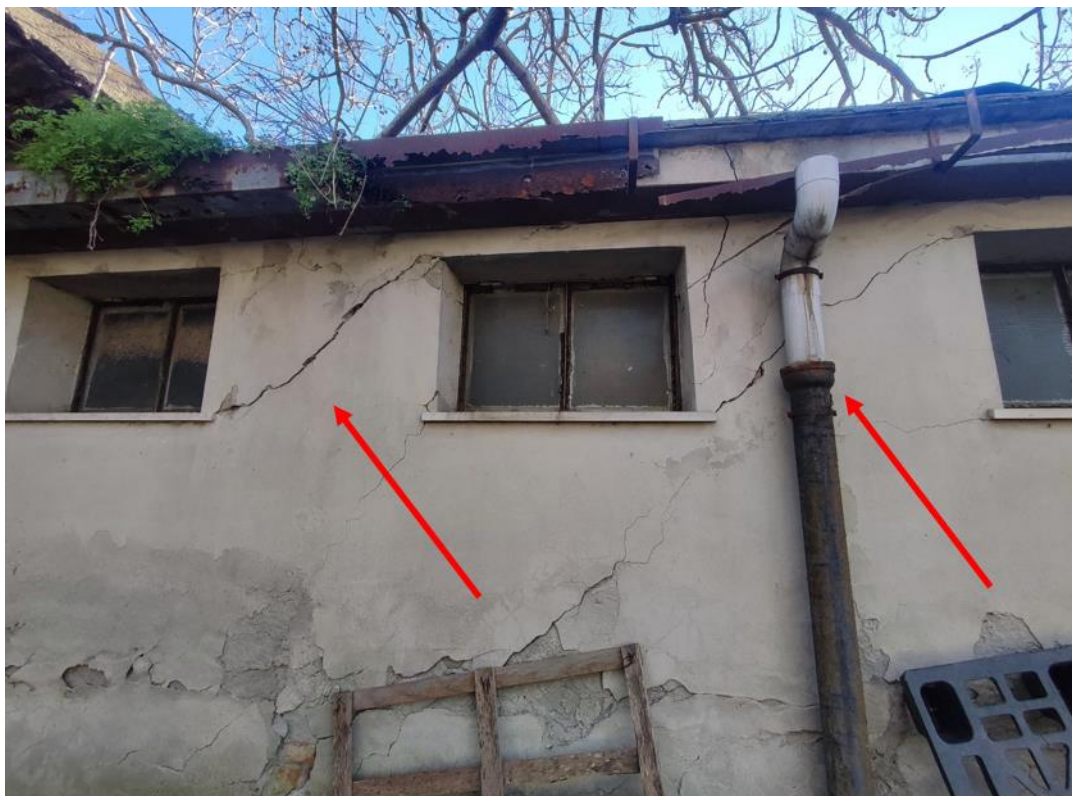
Allo stato attuale per il fabbricato, si rileva un quadro fessurativo critico riconducibile con probabilità a cedimenti differenziali del terreno provocati dalla Sprugola.

*Figura 28. Fessurazioni del prospetto del Fabbricato 67e "lato Sprugola"*

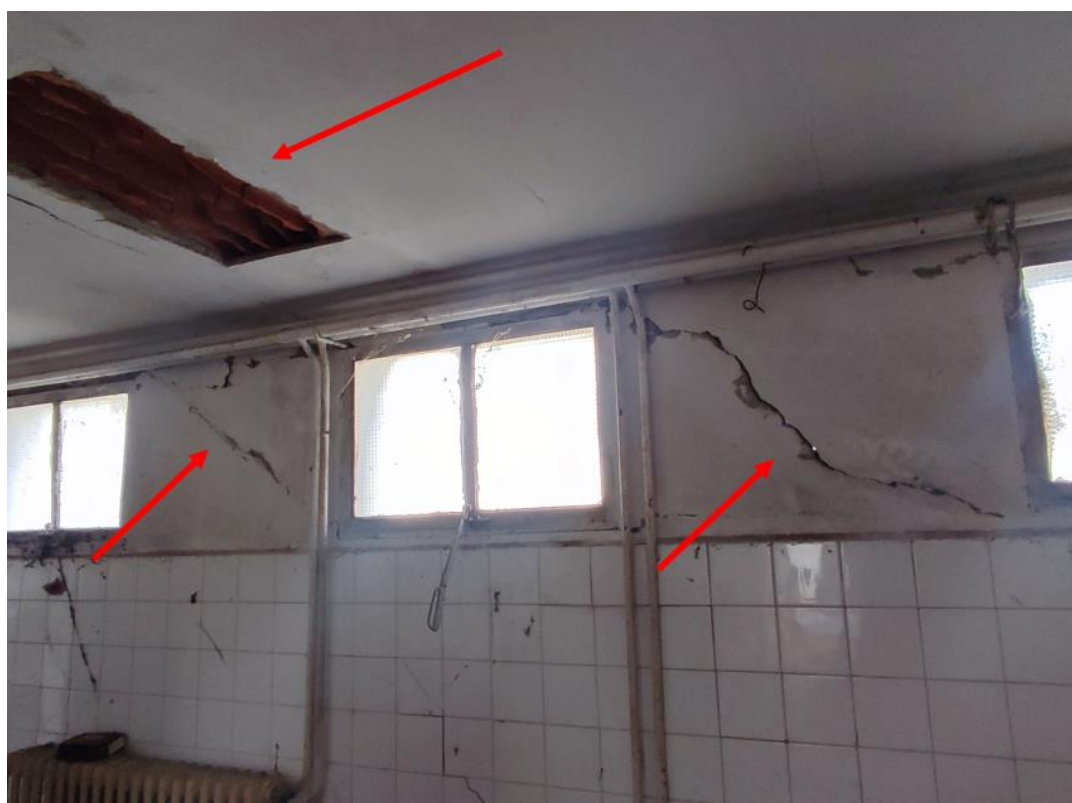
*Figura 29. Fessurazioni prospetto del Fabbricato 67e "lato Sprugola", vista dall'interno*

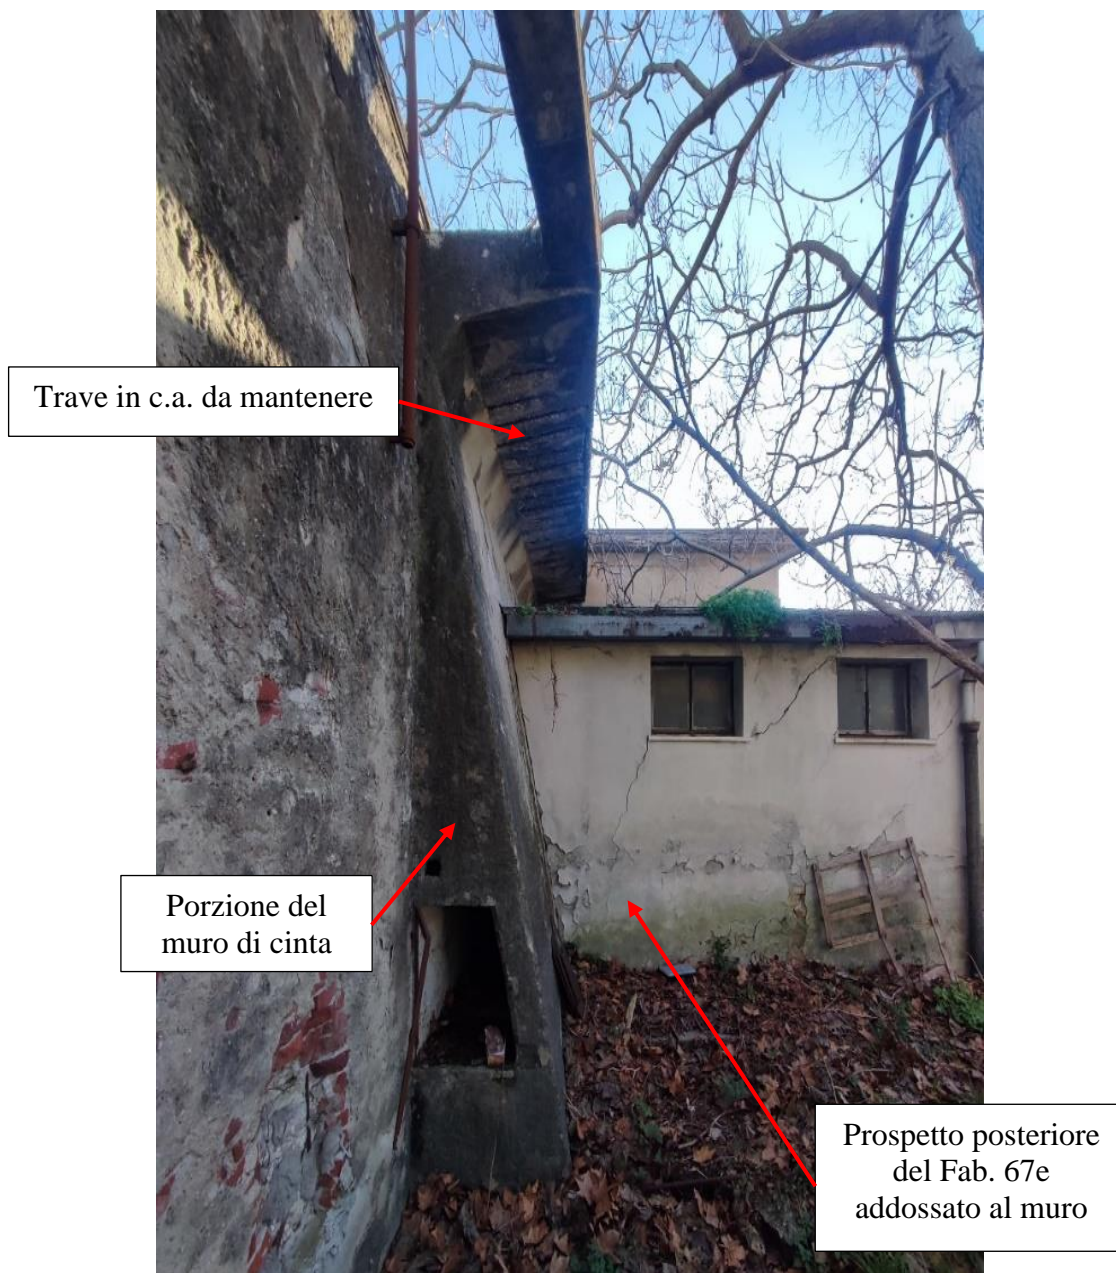
- 1) Tenuto conto che l'edificio 67e è addossato alla cinta muraria della Base Navale, soggetta a vincolo storico-artistico, è necessario interessare il competente Segretariato Regionale per la Liguria del Ministero della Cultura. È inoltre presente, all'esterno del fabbricato, un sistema di travi in cemento armato da preservare in quanto considerabile parte integrante della cinta muraria.

*Figura 33. Fabbricato 67e - Prospetto posteriore aderente la cinta muraria*

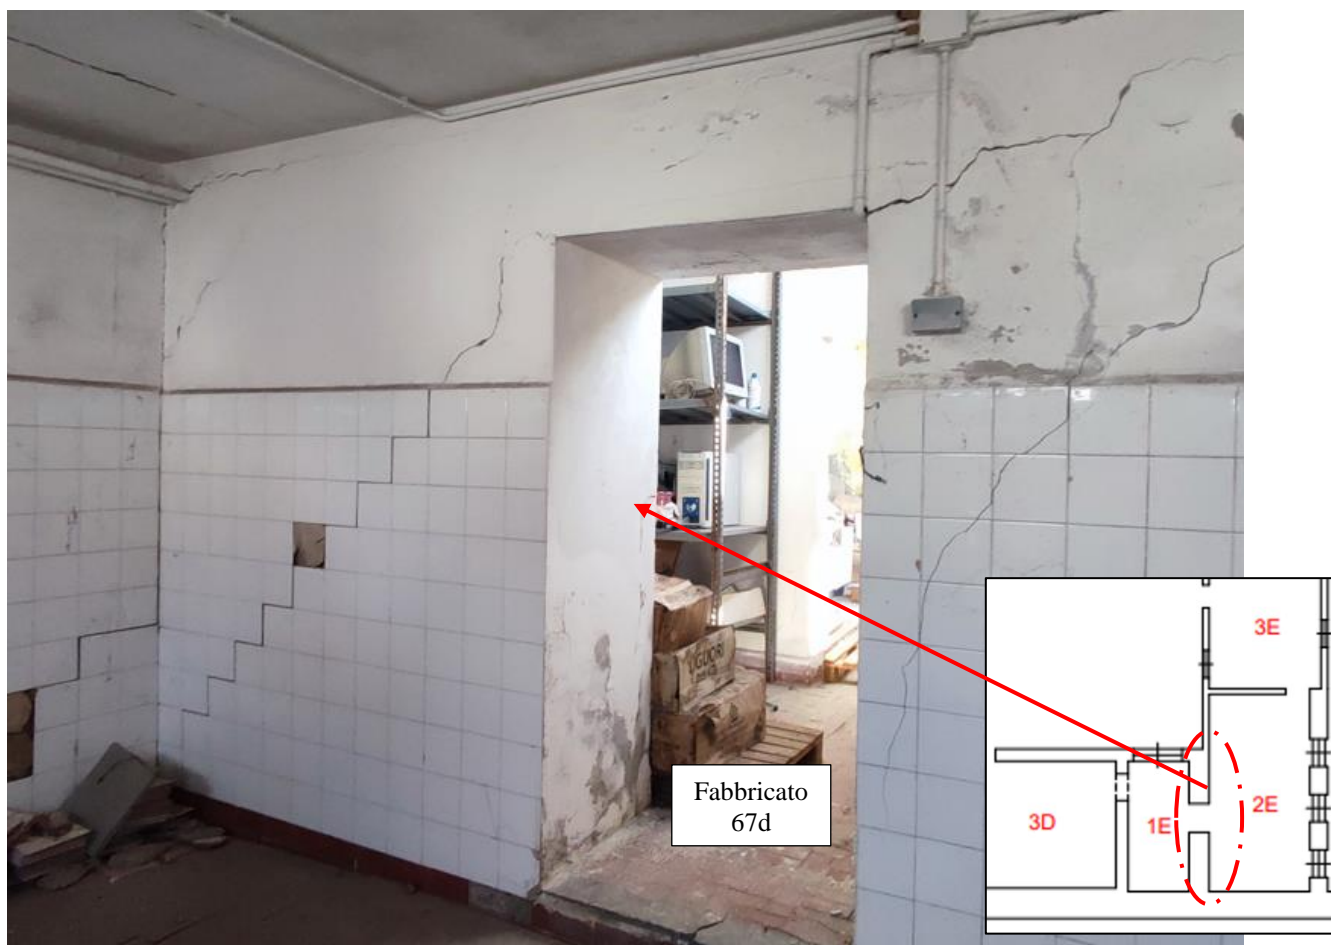
- 2) Il Fabbricato 67e e il Fabbricato 67d (posto in aderenza e oggetto di demolizione, vds. paragrafo precedente) sono internamente collegati. Il muro posto a confine tra i locali 2E e 1E costituisce con tutta probabilità una struttura portante sia per il Fabbricato 67e sia per il Fabbricato 67d. Pertanto si ritiene necessario valutare con cautela la sequenza delle lavorazioni, anche al fine di salvaguardare l'integrità strutturale del muro di cinta.

Figura 34. Fabbricato 67e - Locale 2e - Muro interfaccia tra Fabbricato 67e e Fabbricato 67d

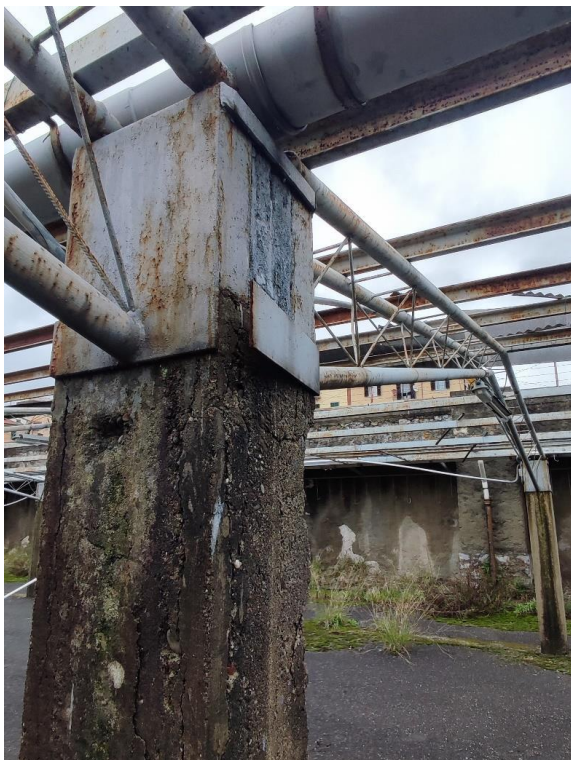
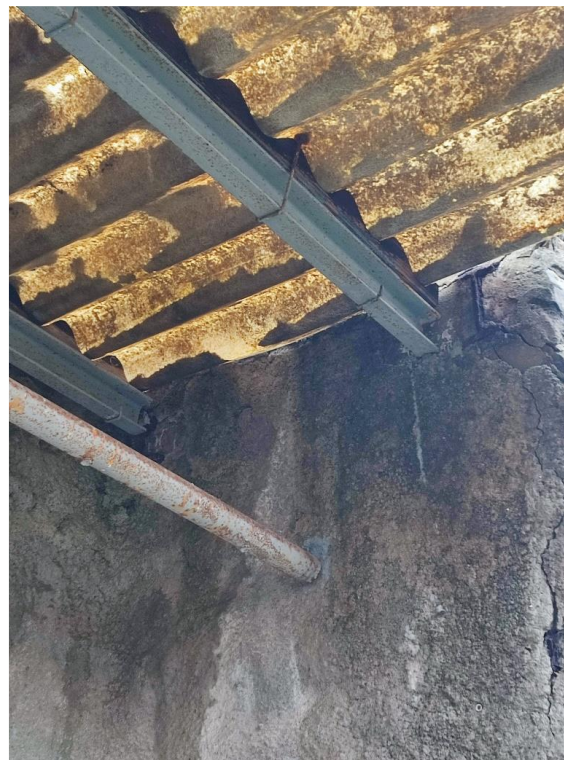
Allo stato attuale, la copertura della tettoia principale è del tutto assente. Le strutture mostrano una corrosione superficiale estesa a tutti gli elementi metallici.

Anche per la tettoia longitudinale si rileva uno stato di corrosione superficiale generalizzato a tutti gli elementi metallici. La copertura in plastica, seppur integra, non copre per intero l'area sottostante; l'intercapedine creatasi tra copertura e muro di cinta dà vita a numerose infiltrazioni d'acqua piovana. I pluviali, in apparenza integri, sono resi inefficaci a causa dalla vegetazione spontanea presente.

*Figura 42. Dettaglio raffigurante la corrosione delle strutture metalliche e travetti ammorsati alla cinta muraria (vincolata)*

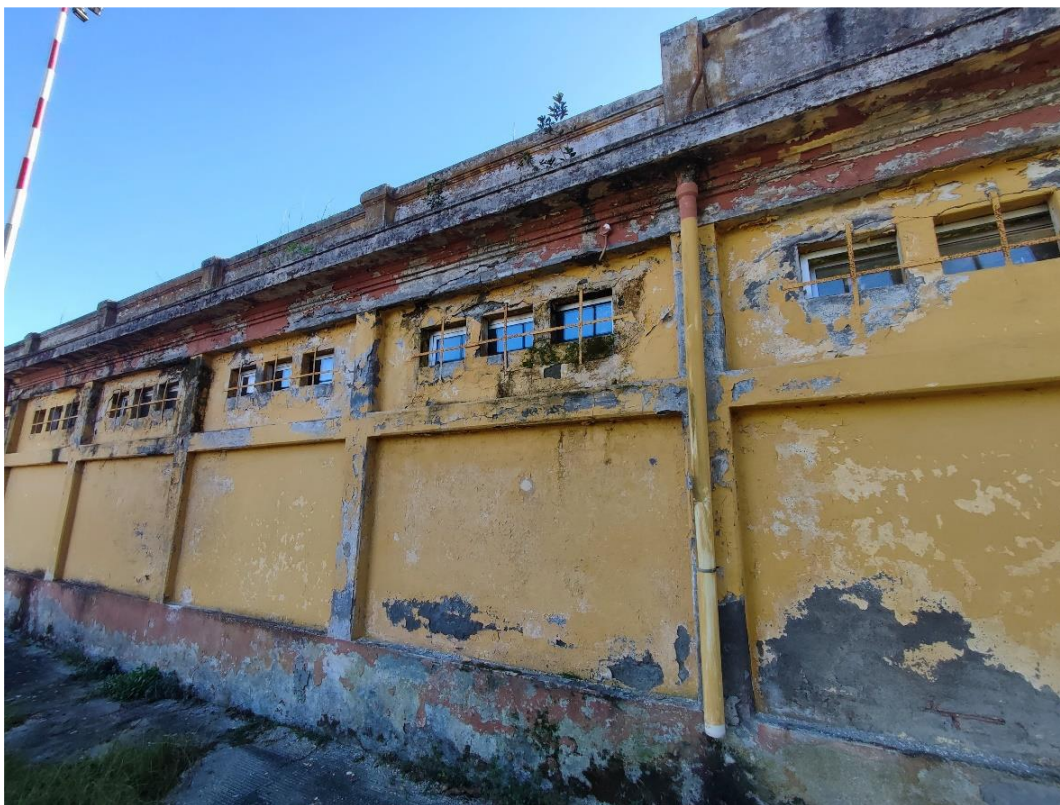
Il pessimo stato di manutenzione rilevato per il manufatto è causato dalle notevoli infiltrazioni di acqua piovana; si riporta tuttavia un quadro fessurativo-deformativo privo di criticità.

*Figura 61. Degrado prospetto esterno (lato bacino nr.6) del Fabbricato 89*

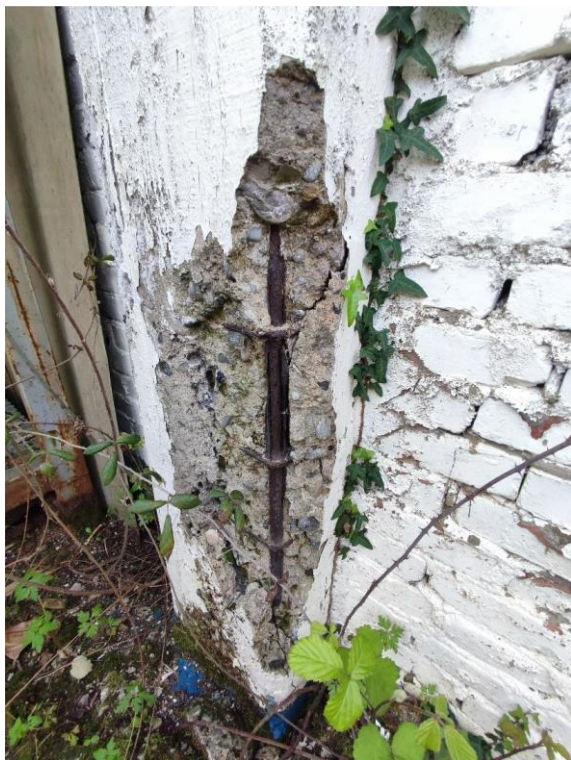
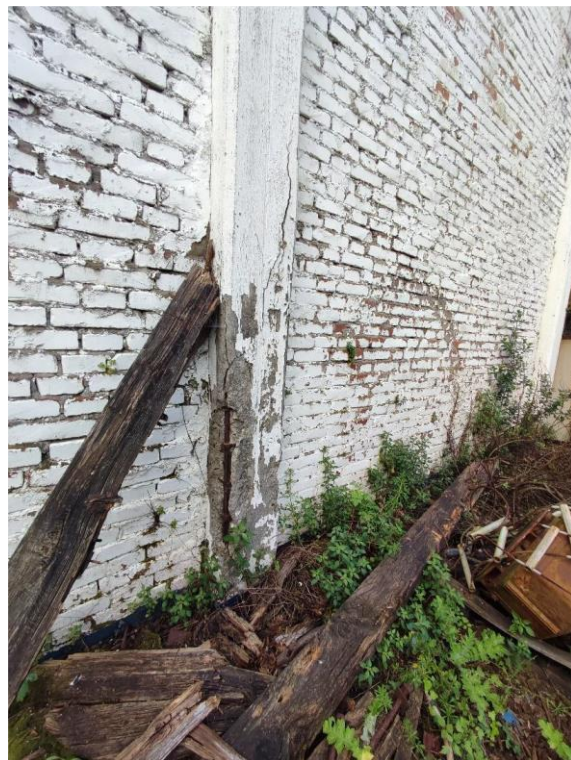
Il fabbricato si trova in pessimo stato di conservazione, a causa dell'assenza delle lastre di copertura, con conseguente esposizione agli agenti atmosferici; tuttavia non si sono rilevate criticità su strutture di cemento armato, ad eccezione di piccole porzioni di copriferro in fase di distacco.

*Figura 72. Dettaglio degrado di uno dei pilastri del Fabbricato 111*

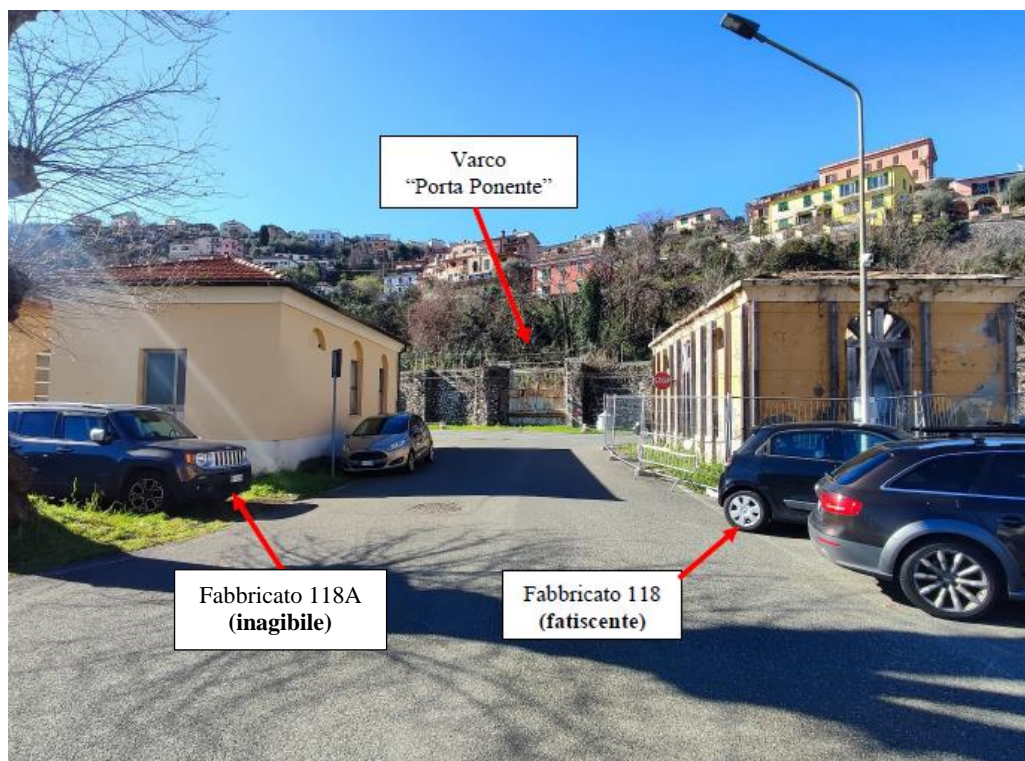
Allo stato attuale non risulta impiegabile. Le murature portanti dell'edificio sono interessate da un diffuso fenomeno fessurativo, con particolari criticità nelle fasce soprafinestra, dovuto all'assenza di un "comportamento scatolare", caratteristico degli edifici in muratura e garantito dalle stesse strutture di copertura.

Ulteriori fessurazioni sono presenti sui tamponamenti applicati a chiusura di porte/finestre, e non correttamente ammorsati ai muri portanti.

La mancata tenuta all'acqua piovana del manto di copertura ha provocato la marcescenza di quasi tutti gli elementi lignei di sostegno, a tal punto che parte di esse risulta già crollata e la restante parte si trova in precario stato di equilibrio. Intonaci, pitture, finiture sono degradati; non impiegabili i serramenti. Non si hanno informazioni sulla presenza di eventuali impianti (elettrico, idrico etc.) e sugli eventuali rimaneggiamenti dei prospetti esterni; riconoscibili da alcuni accessi murati.

*Figura 74. Vista d'insieme dei Fabbricati 118 e 118A*
