<p style="text-align: center;">MINISTERO DELLA DIFESA</p> <p style="text-align: center;">DIREZIONE DEL GENIO PER LA MARINA MILITARE LA SPEZIA</p>	 
	<p style="text-align: center;"><i>DOCUMENTO DI INDIRIZZO ALLA PROGETTAZIONE</i></p>	<p style="text-align: right;">Pag. 58 a 100</p>

❖ **Fabbricato 152 (demolizione del Corpo 1 e Corpo 2)**

Piano delle Demolizioni - Lotto 1.2.1 e Lotto 1.2.2

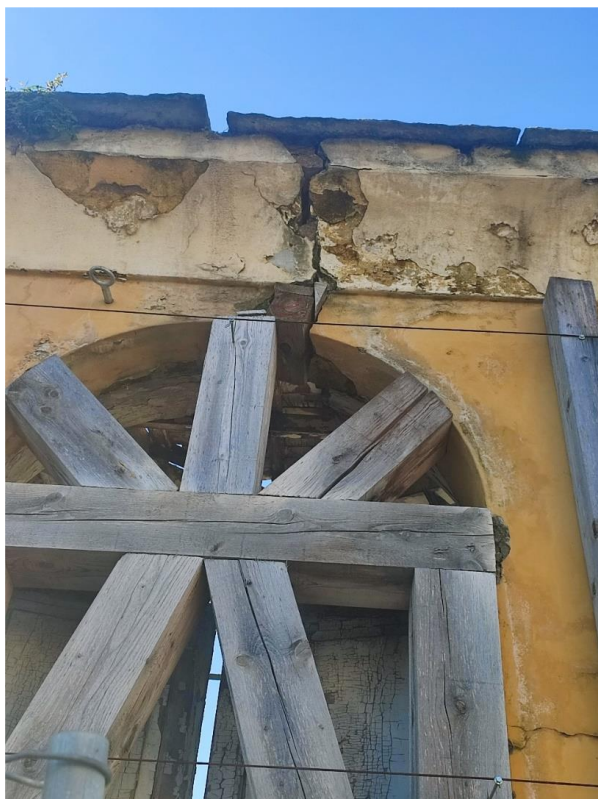
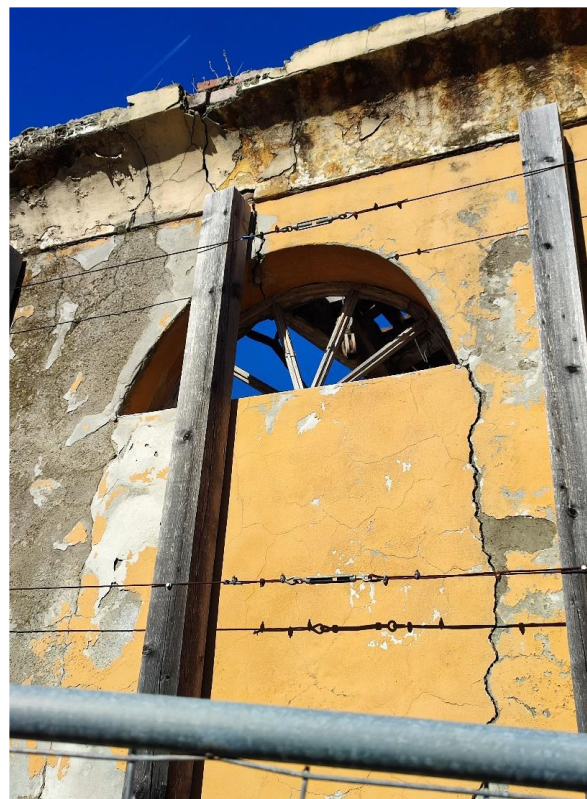
Figura 79. Fabbricato 118 - Fessurazione architravi

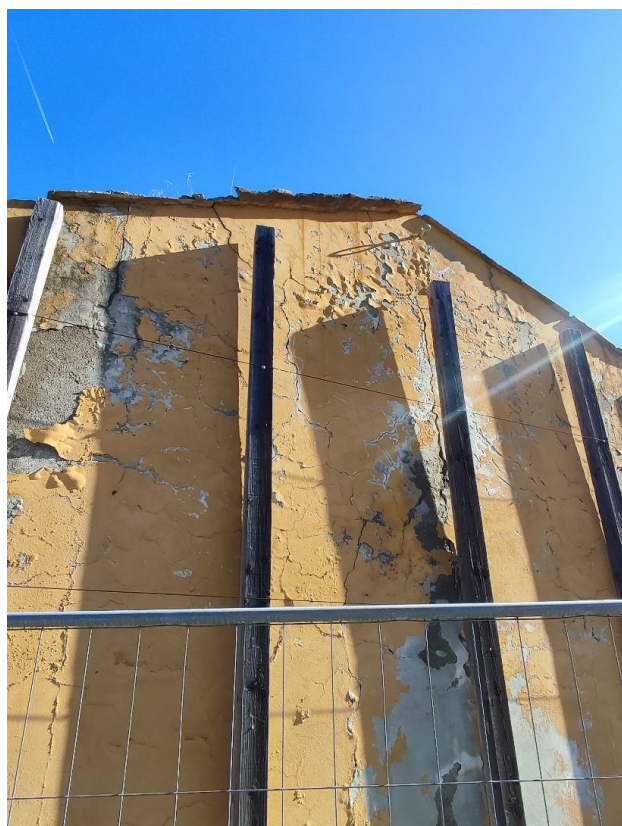
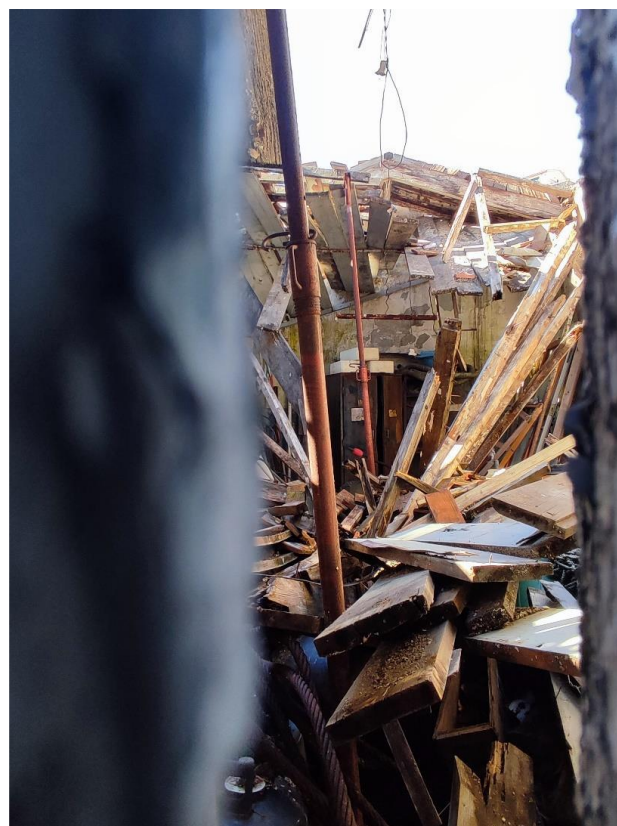
Figura 80. Fabbricato 118 - Stato dei prospetti esterni ed interni

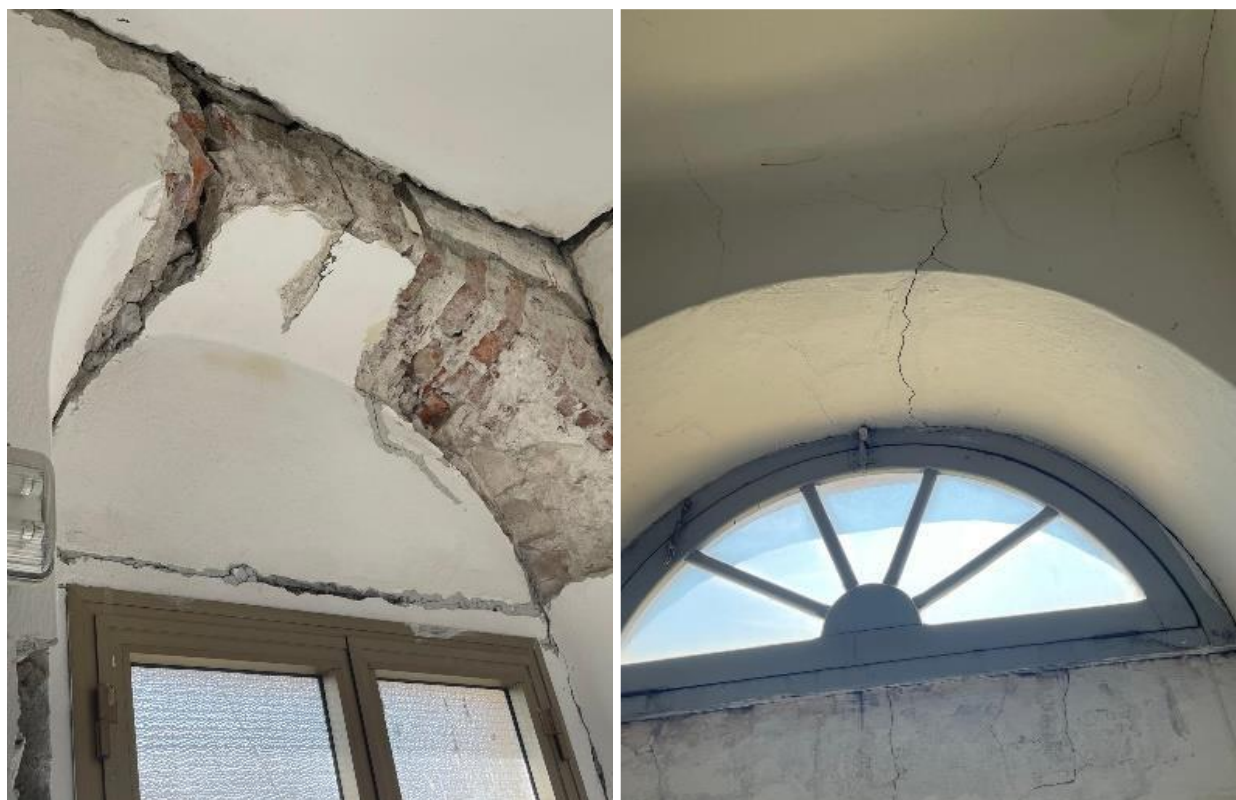
In merito alle strutture, è emerso un quadro fessurativo diffuso con evidenti lesioni passanti, in particolare quelle in prossimità degli archi che hanno innescato un movimento dell'elemento di chiave dell'arco.

Tali fessure hanno provocato lo scorrimento ed il distacco di porzioni di muratura tali da rendere instabile l'appoggio degli orizzontamenti della copertura. A similitudine del vicino e "gemello" Fabbricato 118, è altamente probabile che anche l'edificio 118A sia interessato da principi di cedimenti differenziali alle fondazioni.

Figura 85. Fabbricato 118A - Fessurazioni fasce sopra-finestra

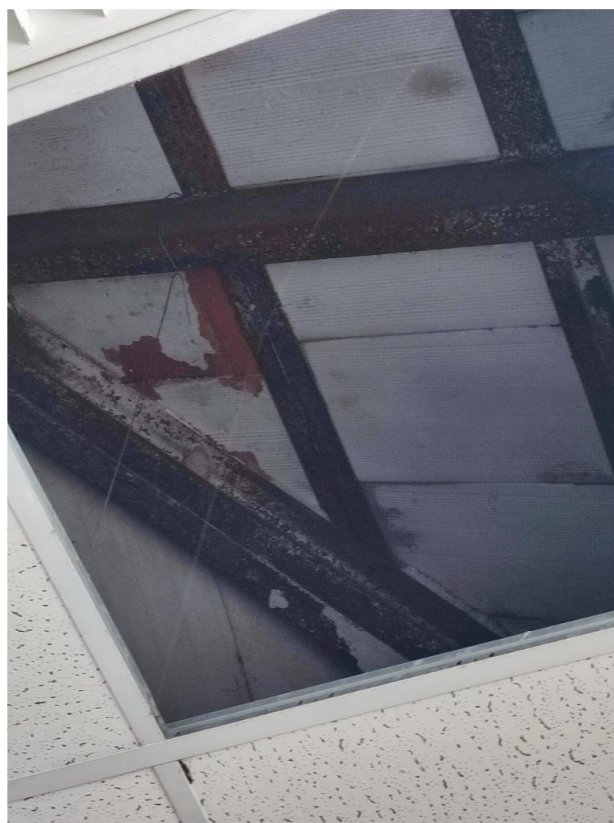
Il fabbricato è attualmente inutilizzato e si trova in discreto stato di conservazione. Internamente non sono visibili degradi; tuttavia parte di controsoffitto è marcito o in fase di distacco, probabilmente a causa di infiltrazioni dalla copertura.

Figura 97. Dettaglio travi metalliche di copertura del Fabbricato 143

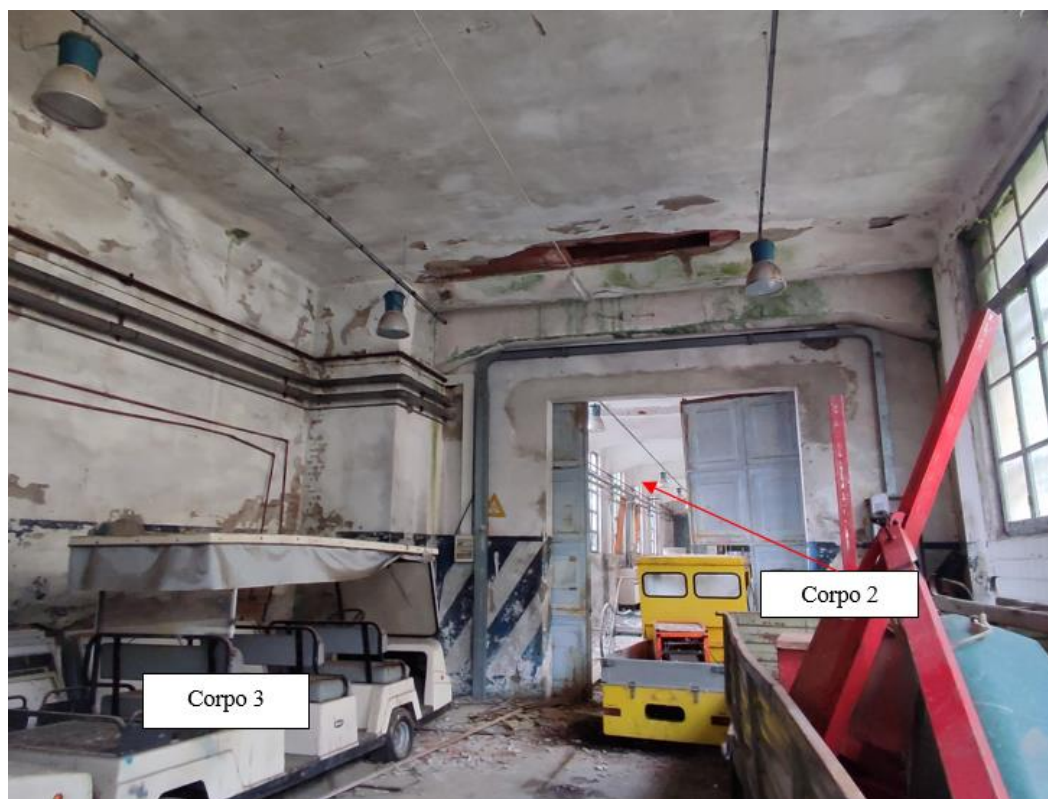
Figura 109. Fabbricato 152 - Interfaccia da ricostruire tra Corpo 2 e Corpo 3

Con la demolizione del Corpo 2 sarà pertanto necessario provvedere alla chiusura del varco all'interfaccia con il Corpo 3 (con realizzazione di muro o installazione di portone) provvedendo eventualmente al consolidamento delle strutture da mantenere.

Inoltre, considerato il vincolo storico-artistico del Corpo 3, sarà necessario interessare il competente Segretariato Regionale per la Liguria del Ministero della Cultura.

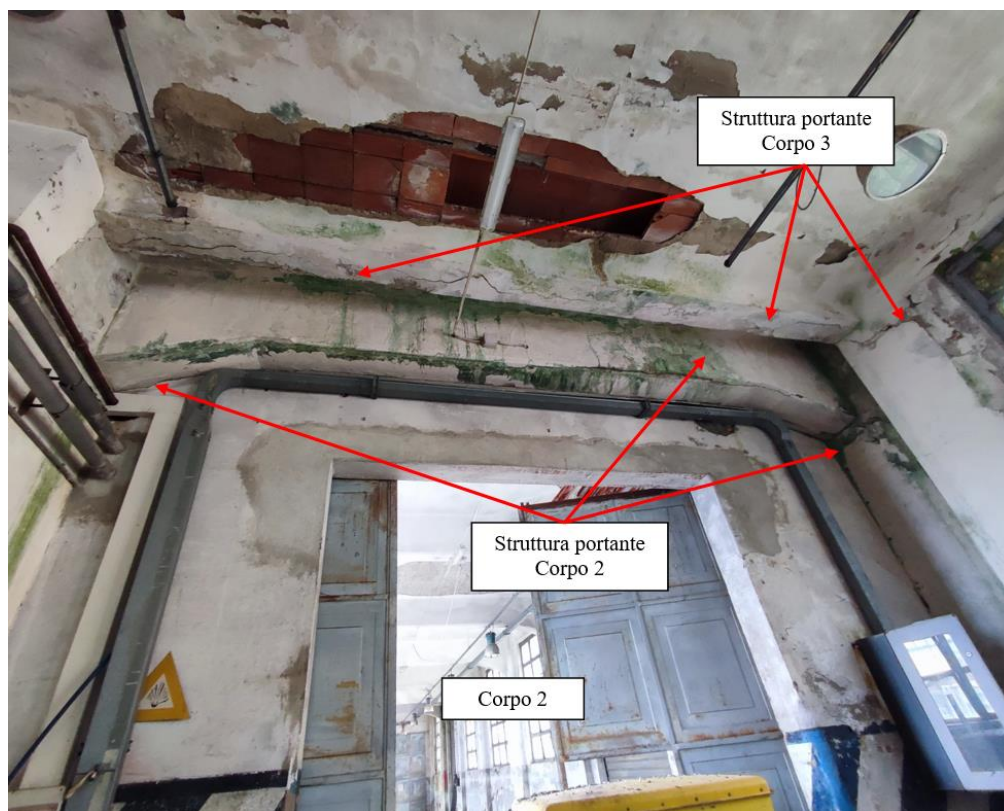
Figura 111. Fabbricato 152 - Dettaglio strutture all'interfaccia tra Corpo 2 e Corpo 3

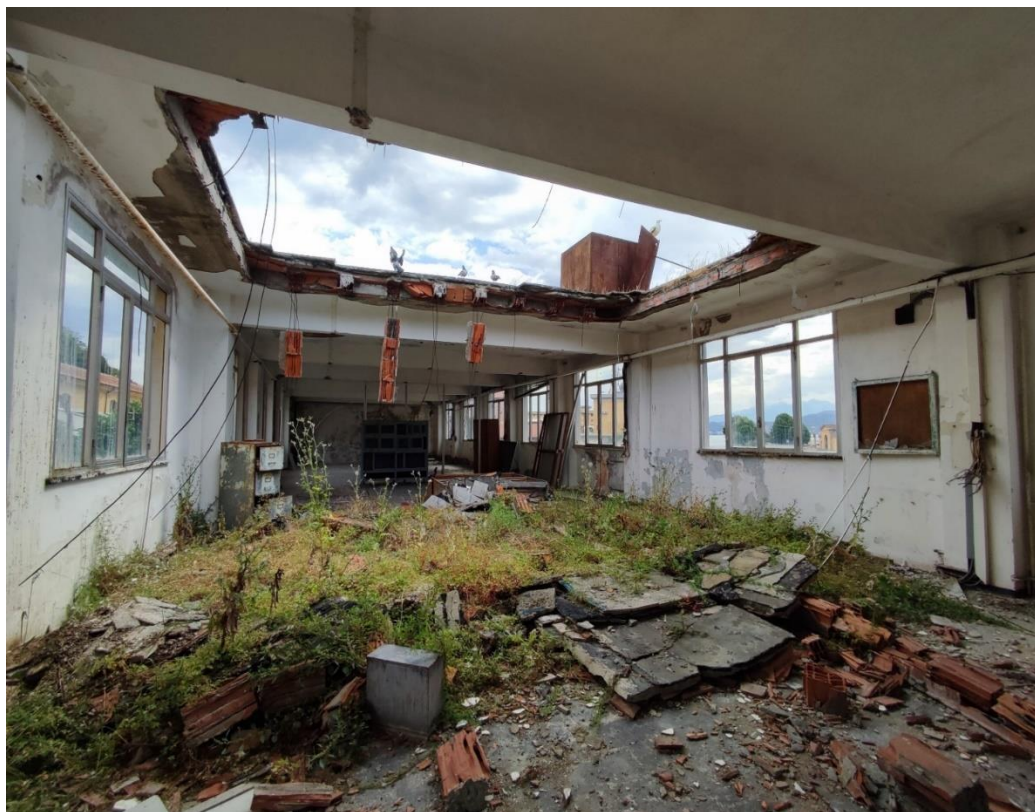
Le strutture di copertura, prive di idoneo sistema impermeabile e allontanamento delle acque piovane, hanno subito notevoli infiltrazioni che si sono propagate anche all'interno dei locali, determinando fenomeni di sfondellamento. Una porzione di copertura del Fabbricato 153 **totalmente ceduta**, si è adagiata sul solaio sottostante, determinando un sovraccarico e l'esposizione dei locali alle intemperie.

Figura 122. Fabbricato 153 - Primo piano - Porzione di copertura crollata, gravante su solaio inferiore

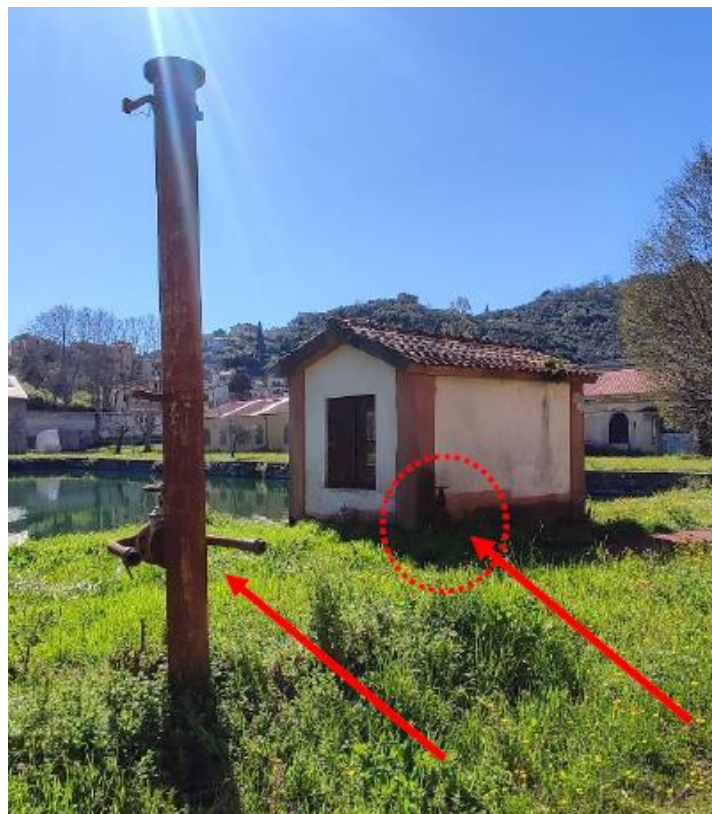
Figura 139. Prospetti esterni e tubazioni “affioranti”

Considerata la natura dell'impianto, prima dell'avvio della demolizione della struttura sarà necessario verificare la presenza - ed eventualmente eliminare - condotte e/o vasche interrate.
