**DIREZIONE DEL GENIO PER LA MARINA MILITARE**  
**TARANTO**

***RELAZIONE GENERALE***

**PROGETTO ESECUTIVO**

**OGGETTO: ID 1110 – Demolizione scala di emergenza lato sud della Palazzina sottufficiali del Comando Flottiglia Sommergibili sita nella Stazione Navale Mar Piccolo.**

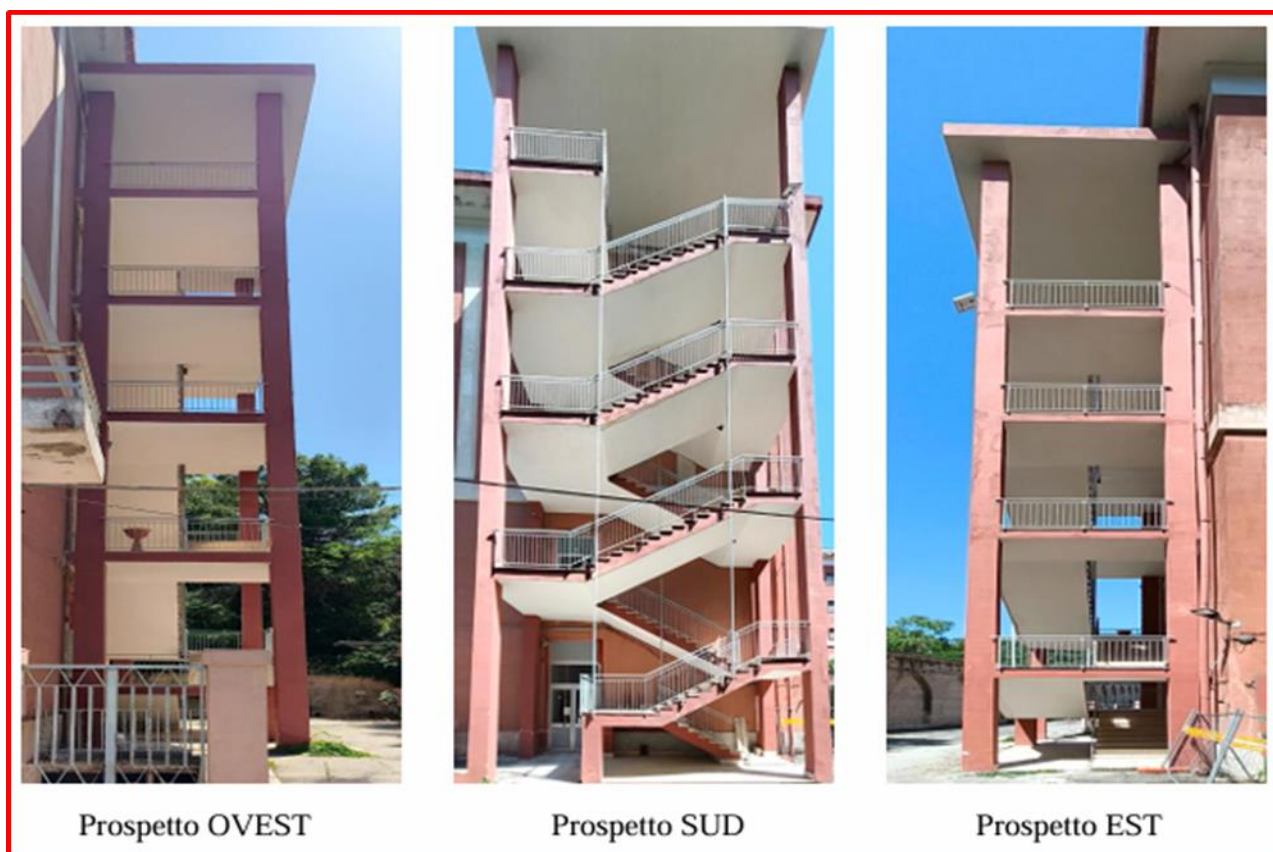
*Fig. 4 – Prospetti del manufatto*

Il manufatto in oggetto è costituito da una torre scala di emergenza esterna a pianta rettangolare di altezza totale 24 m, addossata al prospetto SUD dell'edificio esistente.

La struttura portante è realizzata con un telaio in cemento armato, composto da quattro pilastri angolari a tutt'altezza, travi perimetrali di piano e una soletta di copertura piana a sbalzo.

Il collegamento verticale tra le diverse quote di sbarco dell'edificio è garantito da un sistema di rampe di scale a forbice con pianerottoli intermedi e di piano, con solette a ginocchio in C.A. ad intradosso intonacato.

La struttura risponde ai requisiti di scala esterna aperta su tre lati per il soddisfacimento delle normative di sicurezza antincendio ed è delimitata su tutto il perimetro delle rampe e dei ballatoi da parapetti metallici a montanti verticali in acciaio verniciato di altezza regolamentare.

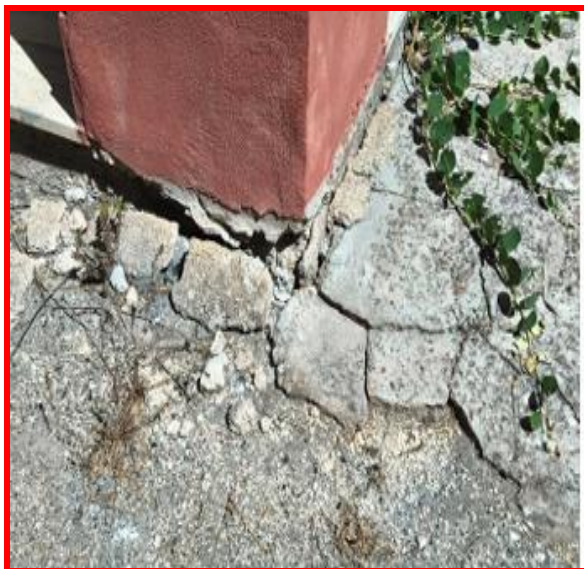
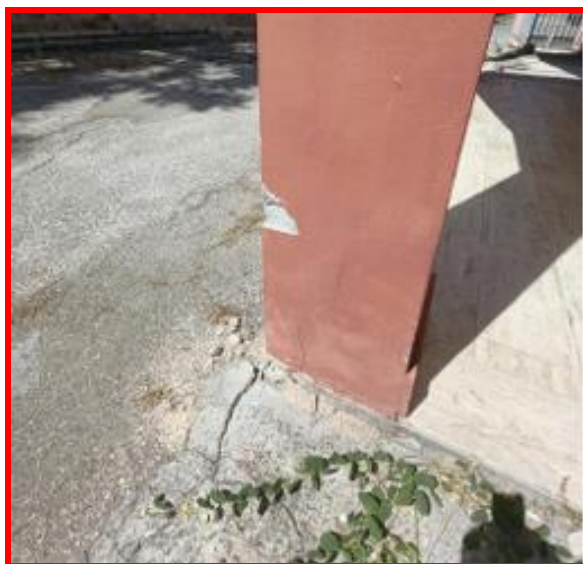
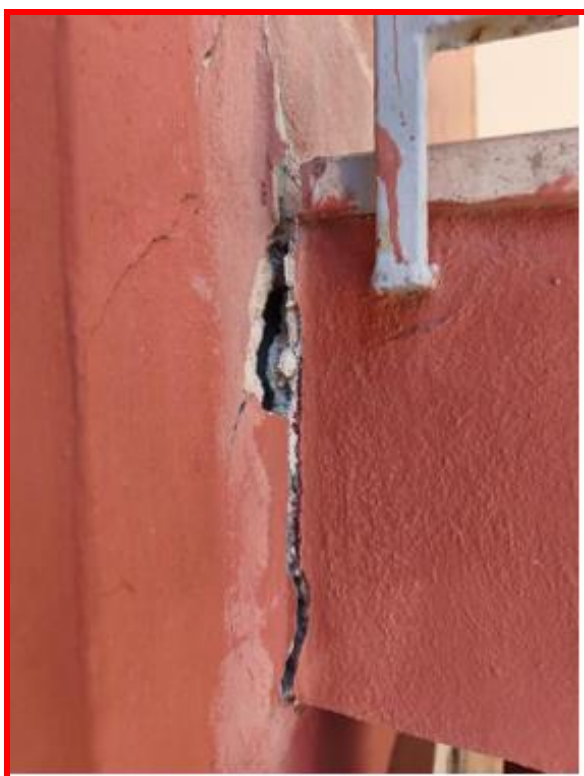
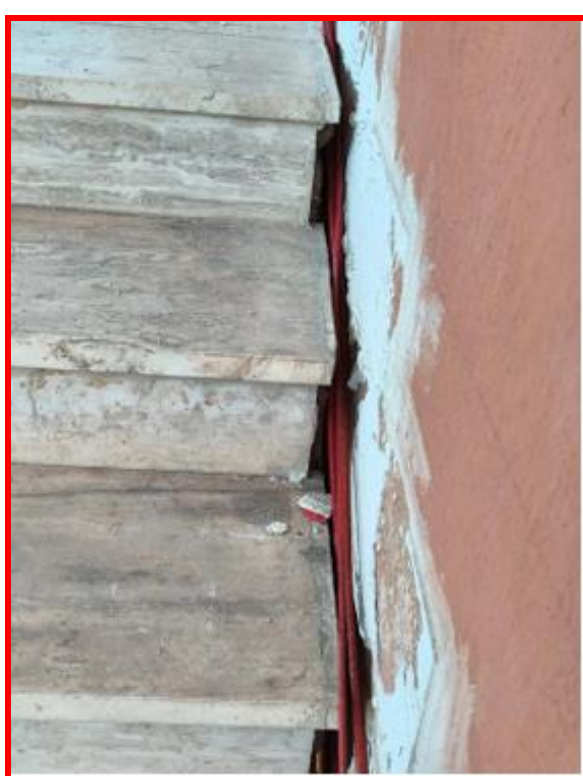
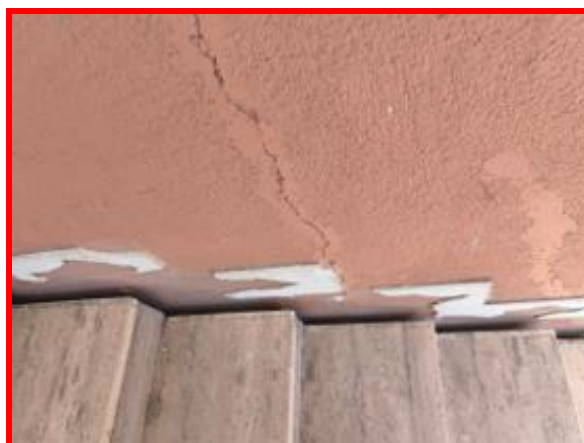
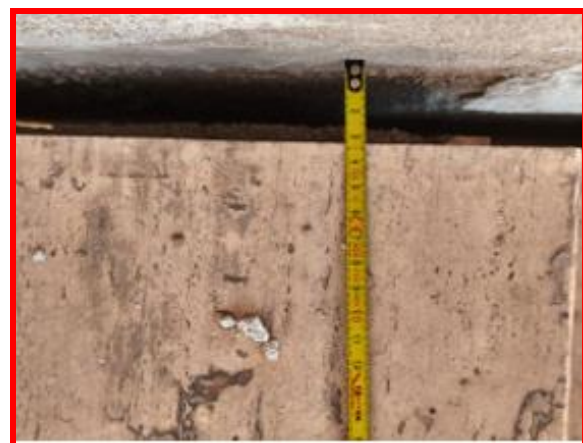
*Fig. 5,6,7,8,9,10 – Quadro fessurativo*

Il manufatto presenta un quadro fessurativo mediamente esteso e in progressivo aggravamento, accompagnato da diffusi fenomeni di rigonfiamento ed espulsione del copriferro all'intradosso delle rampe, indice di un avanzato processo di degrado delle strutture in calcestruzzo armato.

L'esame visivo ha inoltre evidenziato significativi cedimenti differenziali, riscontrabili anche dalle depressioni della pavimentazione in prossimità dei pilastri, nonché un marcato distacco cinematico tra il corpo scala e il fabbricato principale, testimoniato dalla presenza di diffuse lesioni in corrispondenza dei giunti tra i pianerottoli della scala e l'edificio.

Tali quadro fessurativo costituisce un chiaro indicatore della perdita delle originarie condizioni di stabilità.

Il quadro di dissesto risulta ulteriormente aggravato dal contesto geotecnico dell'area, nella quale si è già verificato il recente ribaltamento del muraglione storico dell'Arsenale Militare di Taranto adiacente, circostanza che potrebbe essere sintomatica di una più estesa instabilità del terreno di fondazione. Alla luce delle condizioni rilevate, lo stato di conservazione della scala deve pertanto ritenersi gravemente compromesso, con un livello di degrado tale da non consentirne l'utilizzo in condizioni di sicurezza.
