<p style="text-align: center;">MINISTERO DELLA DIFESA</p> <p style="text-align: center;">DIREZIONE DEL GENIO PER LA MARINA MILITARE LA SPEZIA</p>	 
	<p style="text-align: center;"><i>DOCUMENTO DI INDIRIZZO ALLA PROGETTAZIONE</i></p>	<p style="text-align: right;">Pag. 58 a 100</p>

❖ **Fabbricato 152 (demolizione del Corpo 1 e Corpo 2)**

Piano delle Demolizioni - Lotto 1.2.1 e Lotto 1.2.2

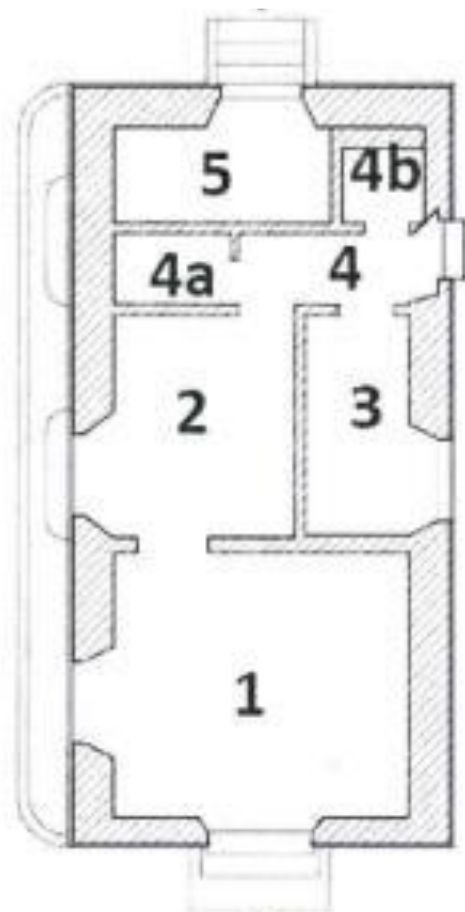
Figura 81. Fabbricato 118A - Planimetria

In merito alle strutture, è emerso un quadro fessurativo diffuso con evidenti lesioni passanti, in particolare quelle in prossimità degli archi che hanno innescato un movimento dell'elemento di chiave dell'arco.

Tali fessure hanno provocato lo scorrimento ed il distacco di porzioni di muratura tali da rendere instabile l'appoggio degli orizzontamenti della copertura. A similitudine del vicino e "gemello" Fabbricato 118, è altamente probabile che anche l'edificio 118A sia interessato da principi di cedimenti differenziali alle fondazioni.

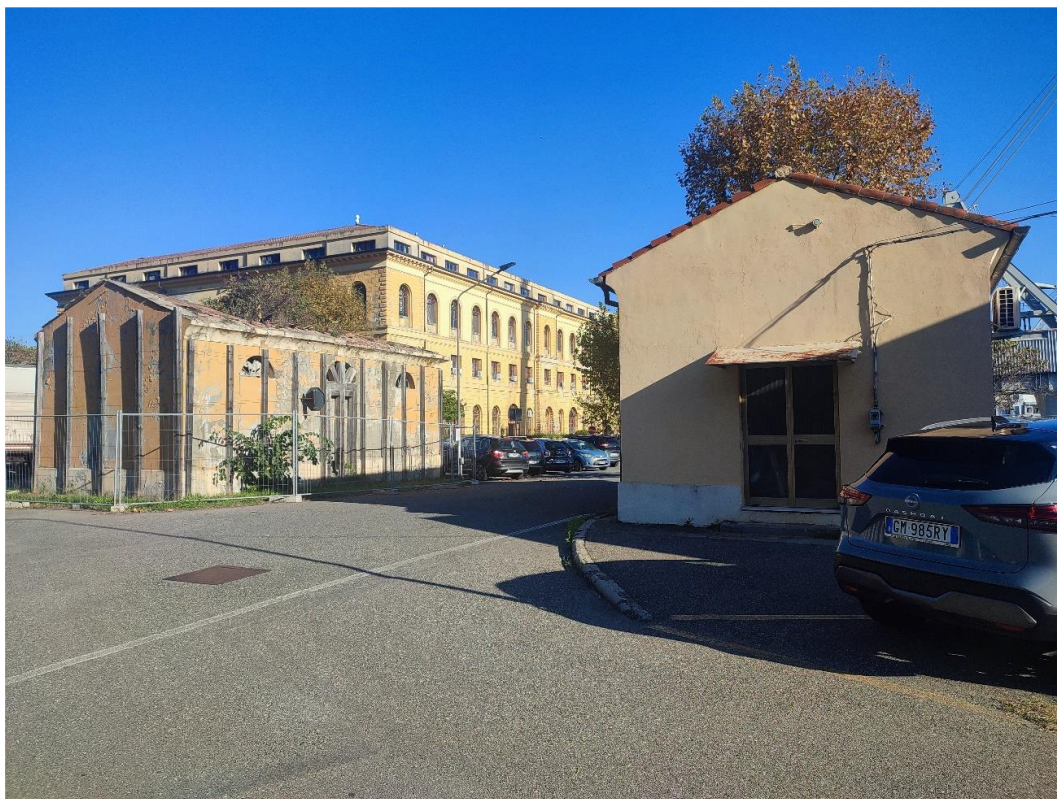
Figura 82. Fabbricato 118A - vista esterna

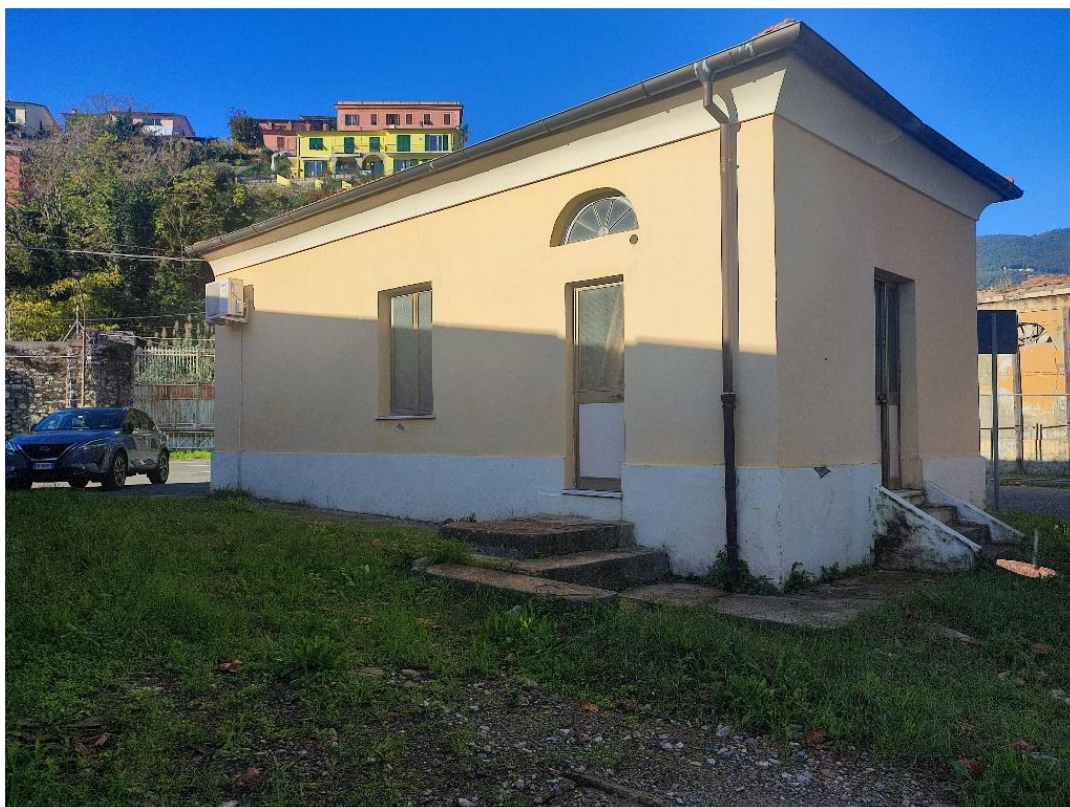
Figura 83. Fabbricato 118A - Vista est

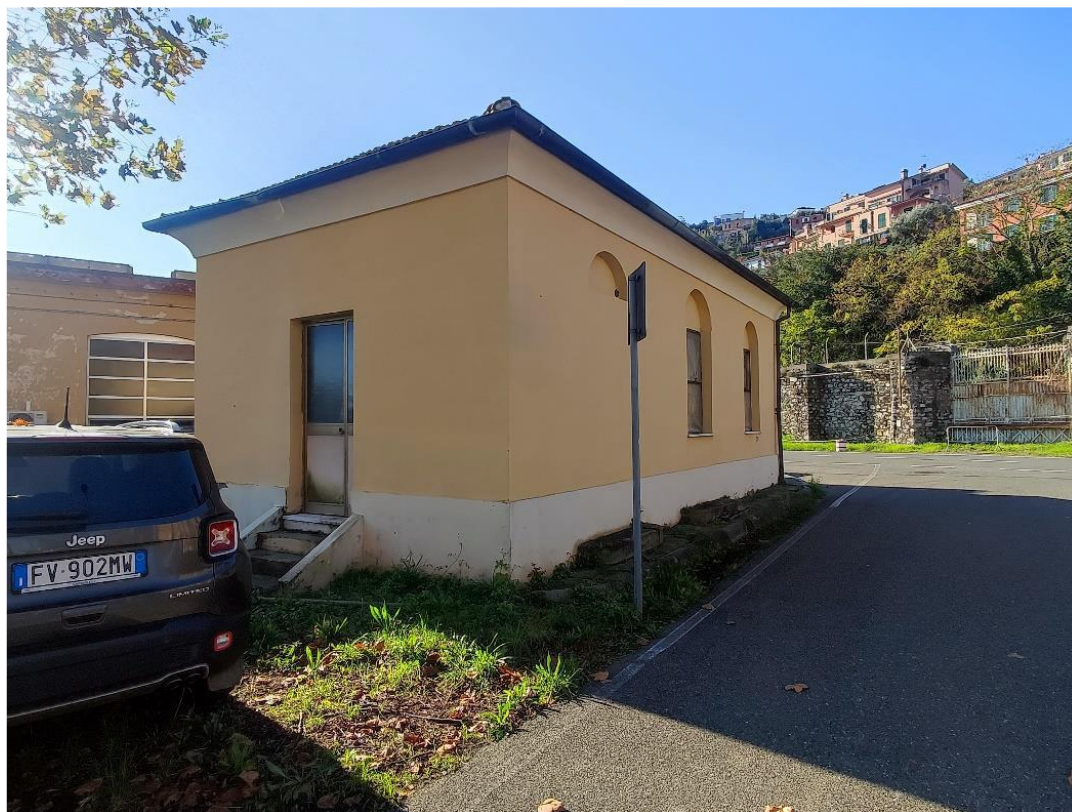
Figura 84. Fabbricato 118A - Vista nord

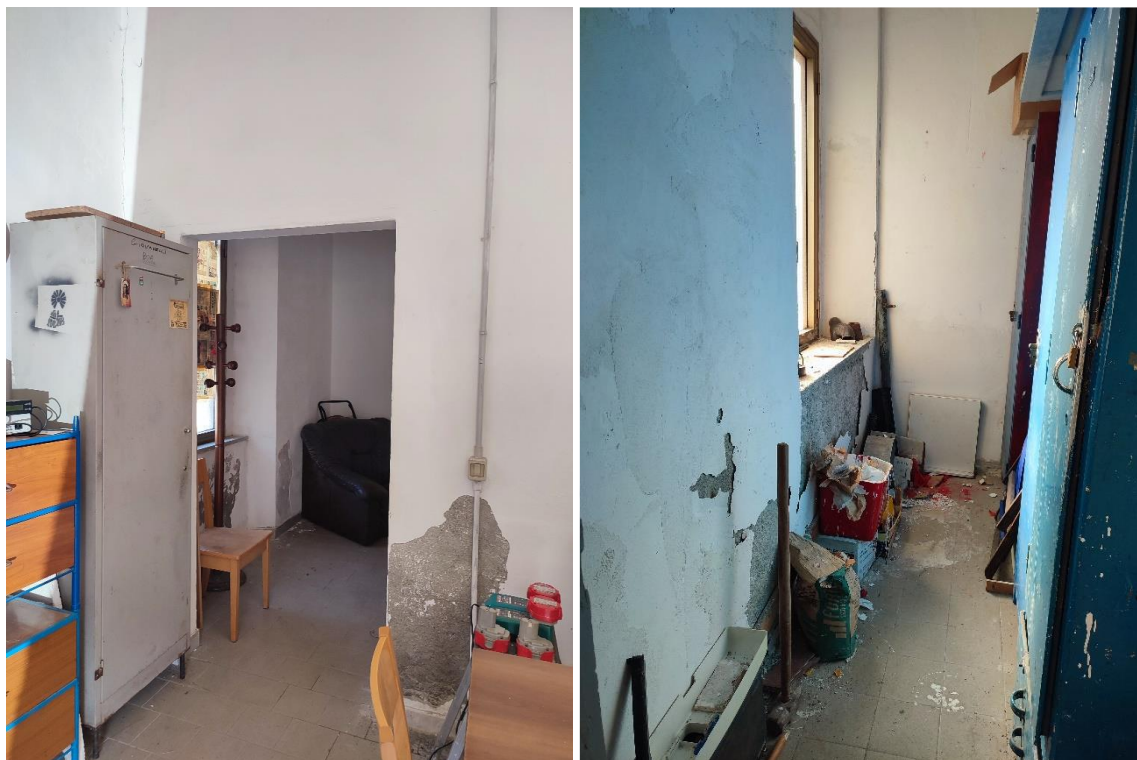
Figura 86. Fabbricato 118A - Locale 1-2 e locale 3

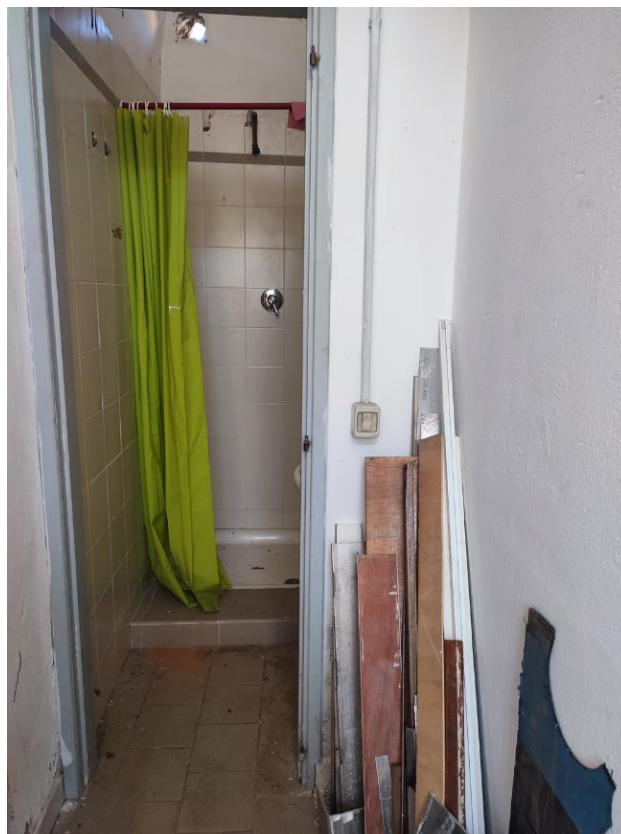
Figura 87. Fabbricato 118A - Locale 4 e 4a

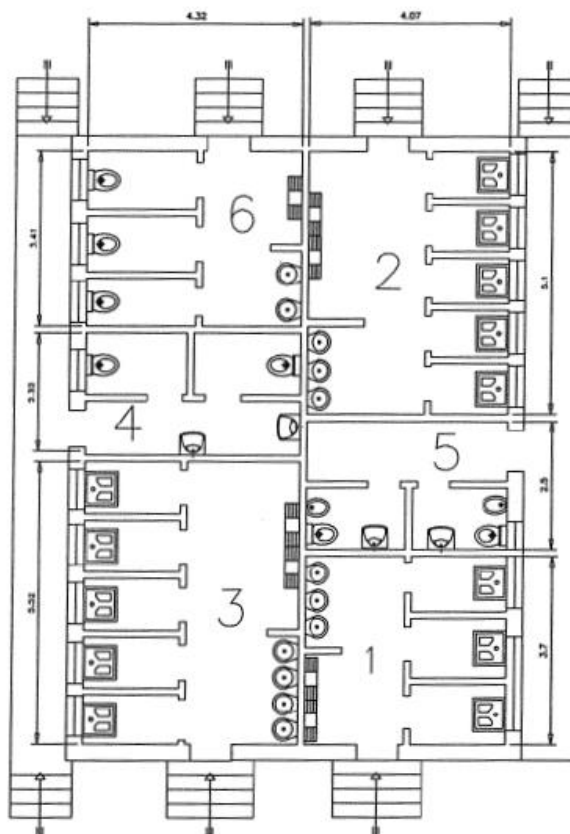
Figura 89. Planimetria del Fabbricato 143

Il fabbricato è attualmente inutilizzato e si trova in discreto stato di conservazione. Internamente non sono visibili degradi; tuttavia parte di controsoffitto è marcito o in fase di distacco, probabilmente a causa di infiltrazioni dalla copertura.

I due marciapiedi sono infestati da piante/radici; le scalette di accesso hanno le lastre in parte danneggiate.

Da solo controllo visivo, si riporta un quadro fessurativo-deformativo privo di criticità

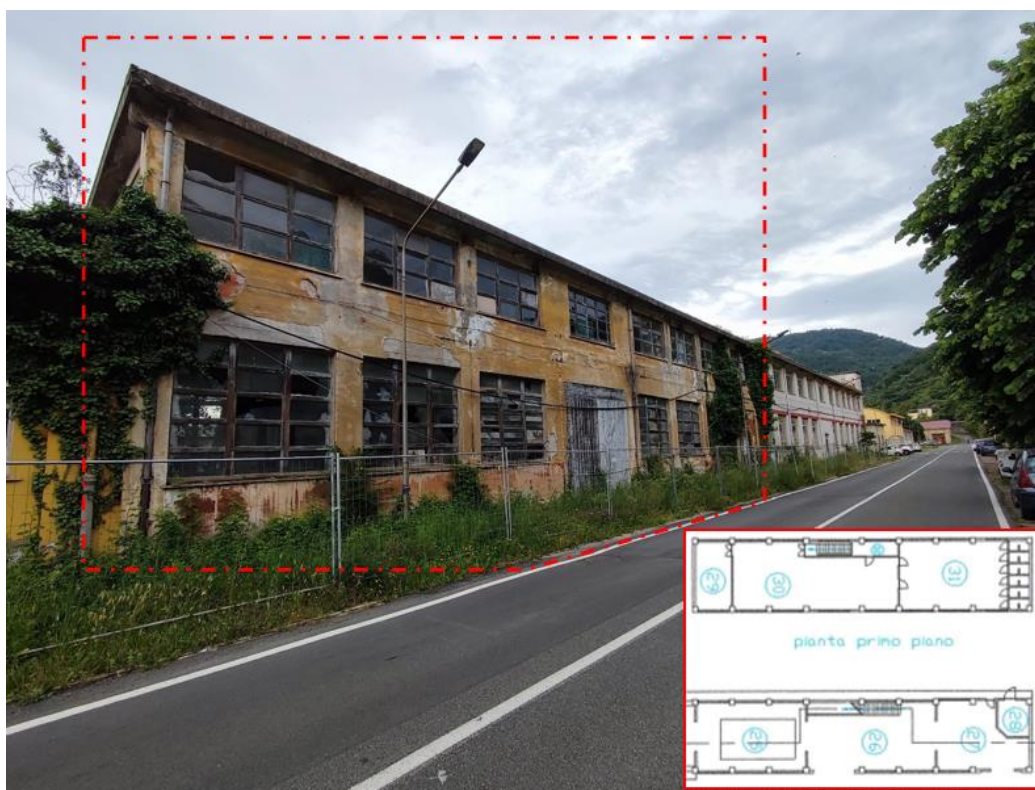
Per le coperture di entrambi i volumi edilizi, si constata un avanzato stato di degrado generale.

Esternamente i degradi sono attribuibili a estese zone della copertura (con fenomeno di sfondellamento) e alla maggior parte dei cordoli sommitali in cemento formanti i canali di gronda.

I muri perimetrali presentano distacco di intonaci, pitture, specie nelle porzioni a contatto col terreno.

Infissi in legno (finestre e accessi carrabili) sono vetusti ed inservibili. Le vetrature sono danneggiate.

Figura 100. Fabbricato 152 (Corpo 1) - Prospetto fronte strada

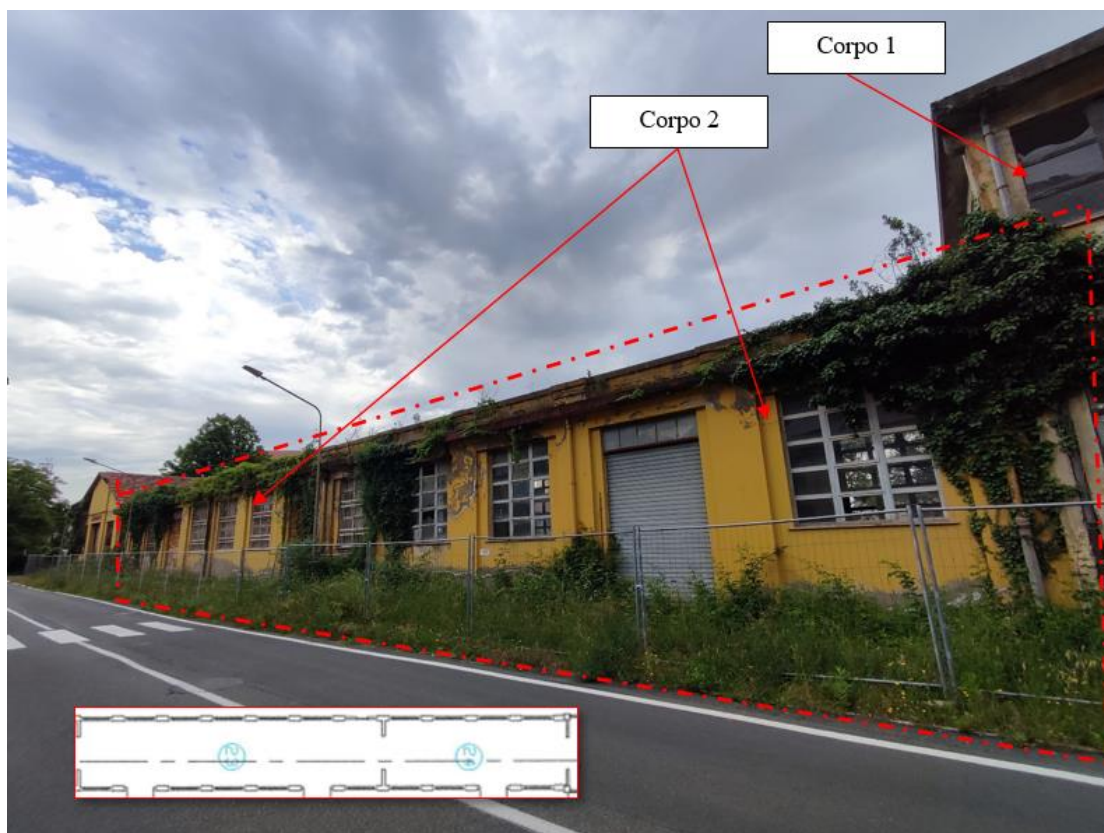
Figura 104. Fabbricato 152 (Corpo 2) - Vista esterna lato strada

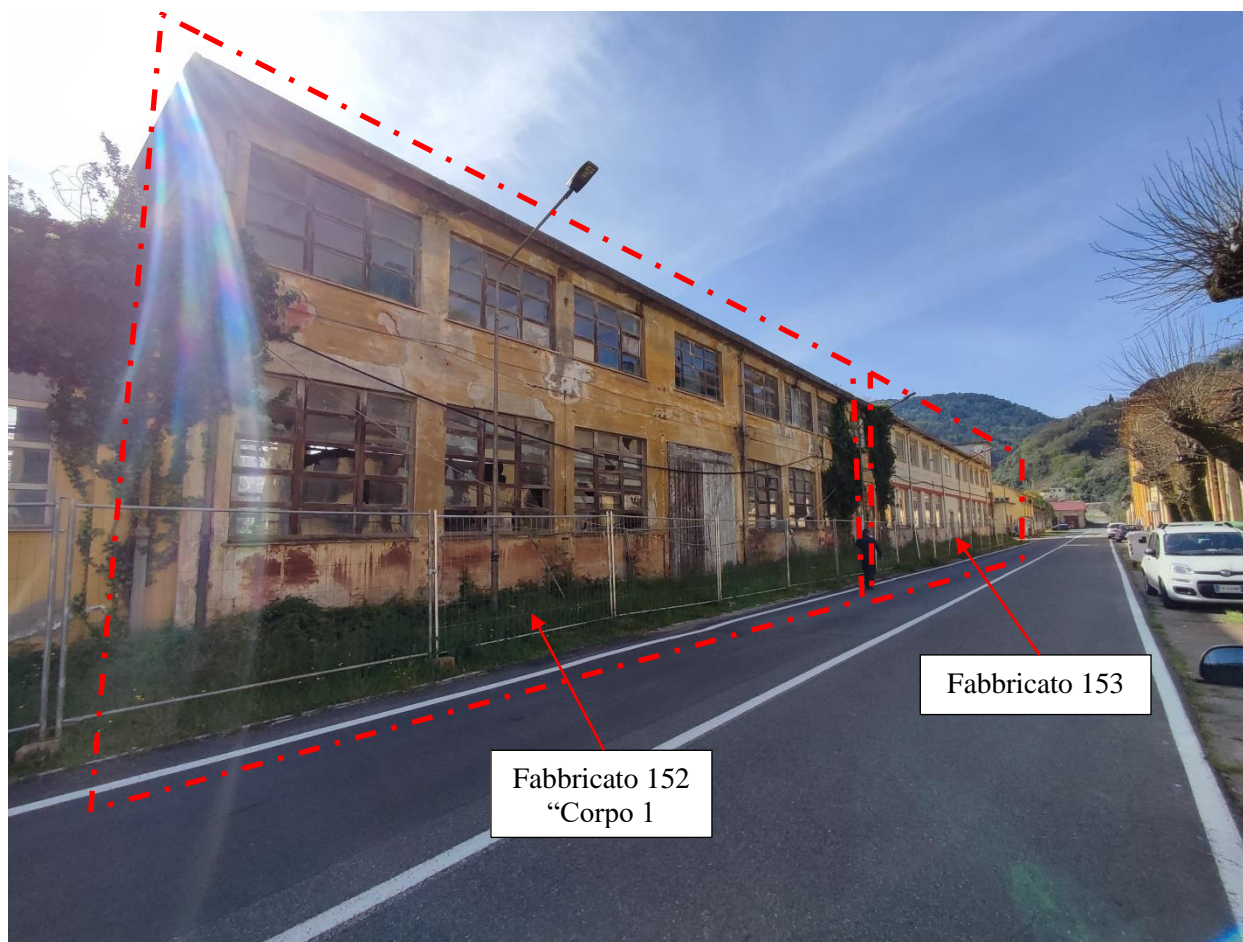
- 1) Come riportato in precedenza, il Corpo 1 (da demolire) costituisce una porzione di un più ampio edificio in c.a. di due piani: la restata parte è in consistenza al Fabbricato 153 (descritto nel paragrafo successivo). Pertanto, *Corpo 1* e *Fabbricato 153*, pur non essendo interamente collegati, costruiscono un *unicum strutturale*.

Figura 108. Edificio di due piani che costituisce il Fabbricato 152 "Corpo 1" ed il Fabbricato 153

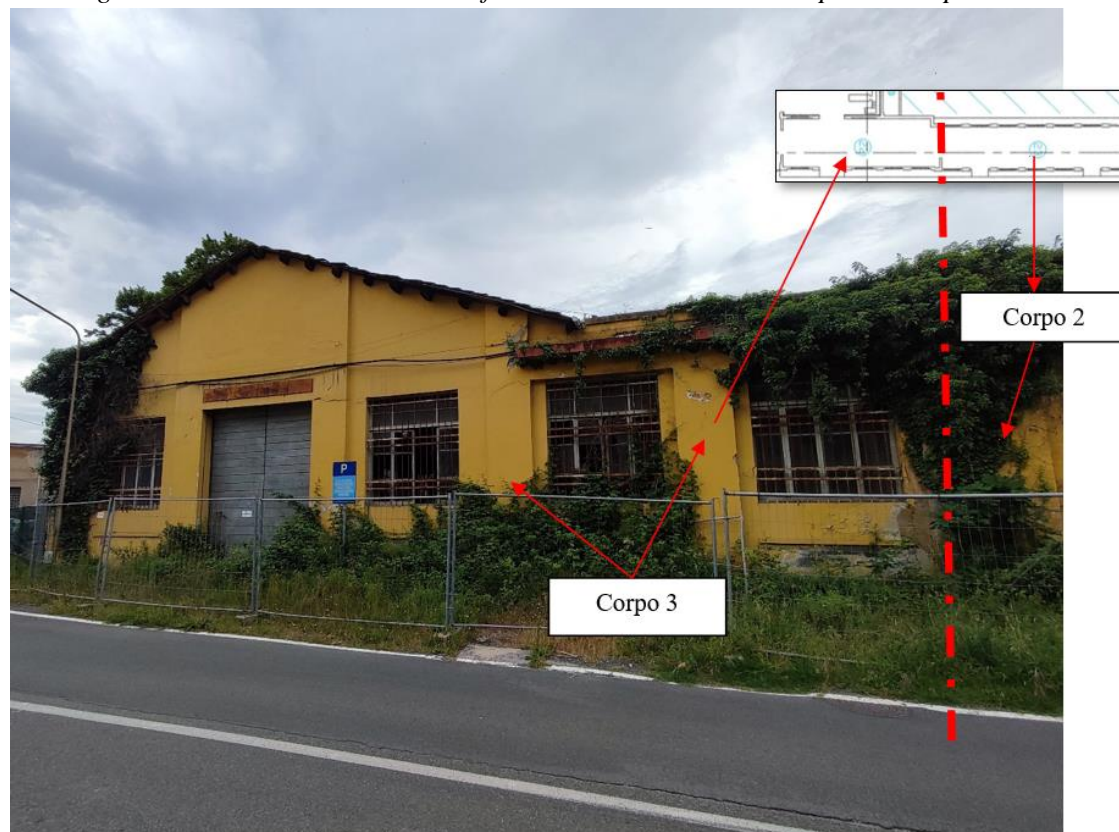
Figura 110. Fabbricato 152 - Interfaccia tra Corpo 2 e Corpo 3

Con la demolizione del Corpo 2 sarà pertanto necessario provvedere alla chiusura del varco all'interfaccia con il Corpo 3 (con realizzazione di muro o installazione di portone) provvedendo eventualmente al consolidamento delle strutture da mantenere.

Inoltre, considerato il vincolo storico-artistico del Corpo 3, sarà necessario interessare il competente Segretariato Regionale per la Liguria del Ministero della Cultura.

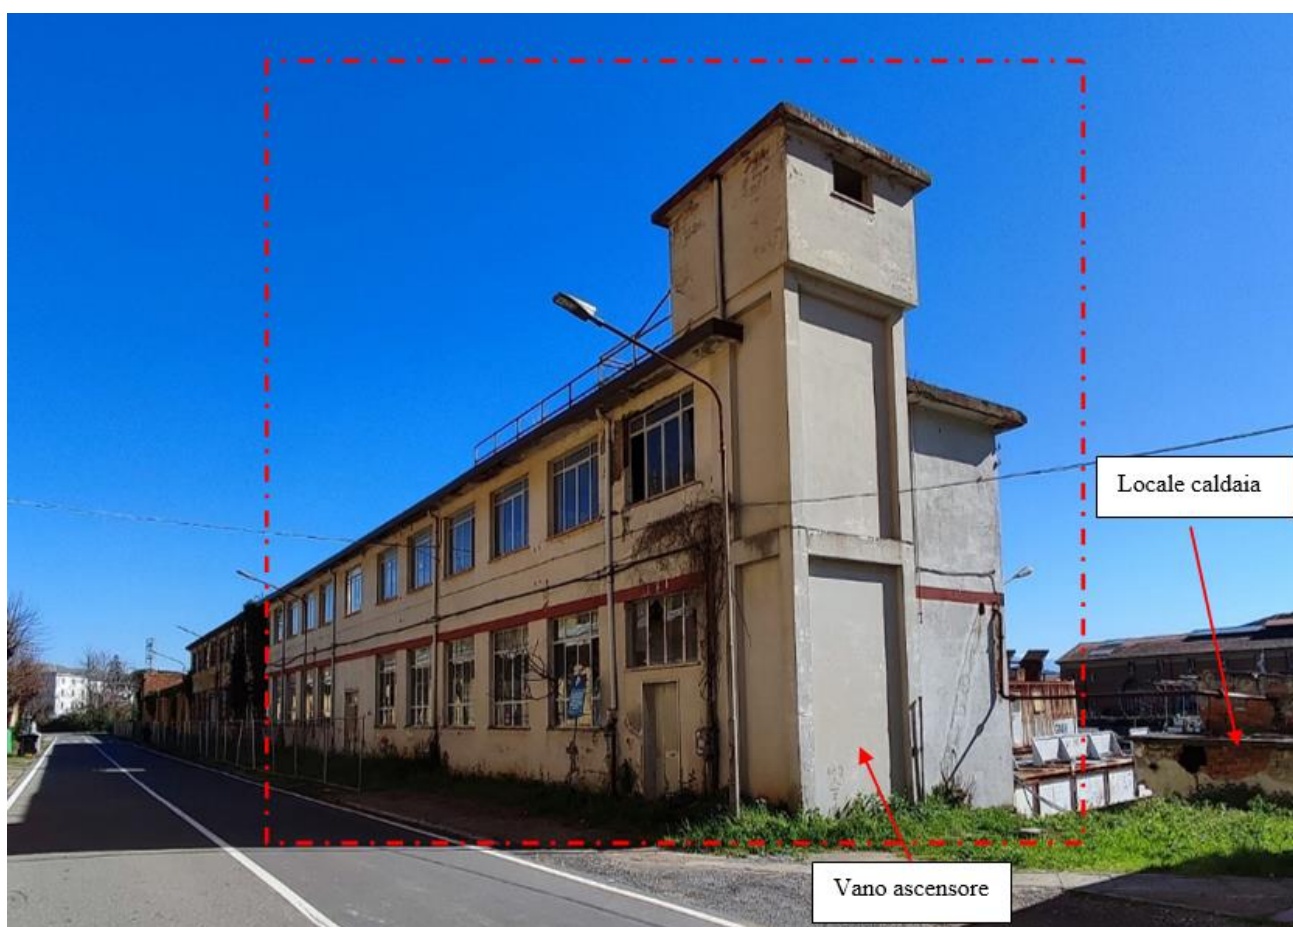
Figura 116. Fabbricato 153 - Vista esterna d'insieme

Il Fabbricato 153 si posiziona a ridosso delle Vasche di S. Vito sul confine con Via Cavalli (vedasi *Figura 114* e *Figura 115*). Costituisce solo una parte di un fabbricato di due piani fuori terra; la restante porzione è invece identificata come Fabbricato 152 “Corpo 1” (descritta nel paragrafo precedente). L’edificio è costruito sul filo muro della darsena di S. Vito, con pianta rettangolare e struttura mista muratura-cemento armato, tamponamenti in laterizio-mattoni e copertura piana “SAP”. Al piano terra si accede da Via Cavalli, tramite una porta fronte strada (in alluminio); l’accesso al piano superiore avviene dal piano terra, tramite un vano scale indipendente. Completa l’edificio un torrino costruito negli anni '70 contenente il vano ascensore, oggi privo di impianto. Entrambi i piani sono privi di tramezze interne; solo al piano terra sono presenti dei pannelli divisorii in legno-vetro. I prospetti esterni del fabbricato sono dotati di finestroni con intelaiatura in alluminio. All’esterno dell’edificio, sulla sponda della darsena, è presente un manufatto pertinenziale (in muratura, avente dimensioni 6 x 3 x 3 mt. circa) in origine adibito a locale caldaia. Seppur fatiscente, sono ancora visibili alcuni collegamenti tubieri con l’edificio principale. Il Fabbricato 153 si trova in uno *stato di fatiscenza generalizzato*: esternamente i degradi sono attribuibili quasi alla totalità delle coperture e dei cordoli sommitali in cemento armato che formano i canali di gronda.

Le strutture di copertura, prive di idoneo sistema impermeabile e allontanamento delle acque piovane, hanno subito notevoli infiltrazioni che si sono propagate anche all'interno dei locali, determinando fenomeni di sfondellamento. Una porzione di copertura del Fabbricato 153 **totalmente ceduta**, si è adagiata sul solaio sottostante, determinando un sovraccarico e l'esposizione dei locali alle intemperie.

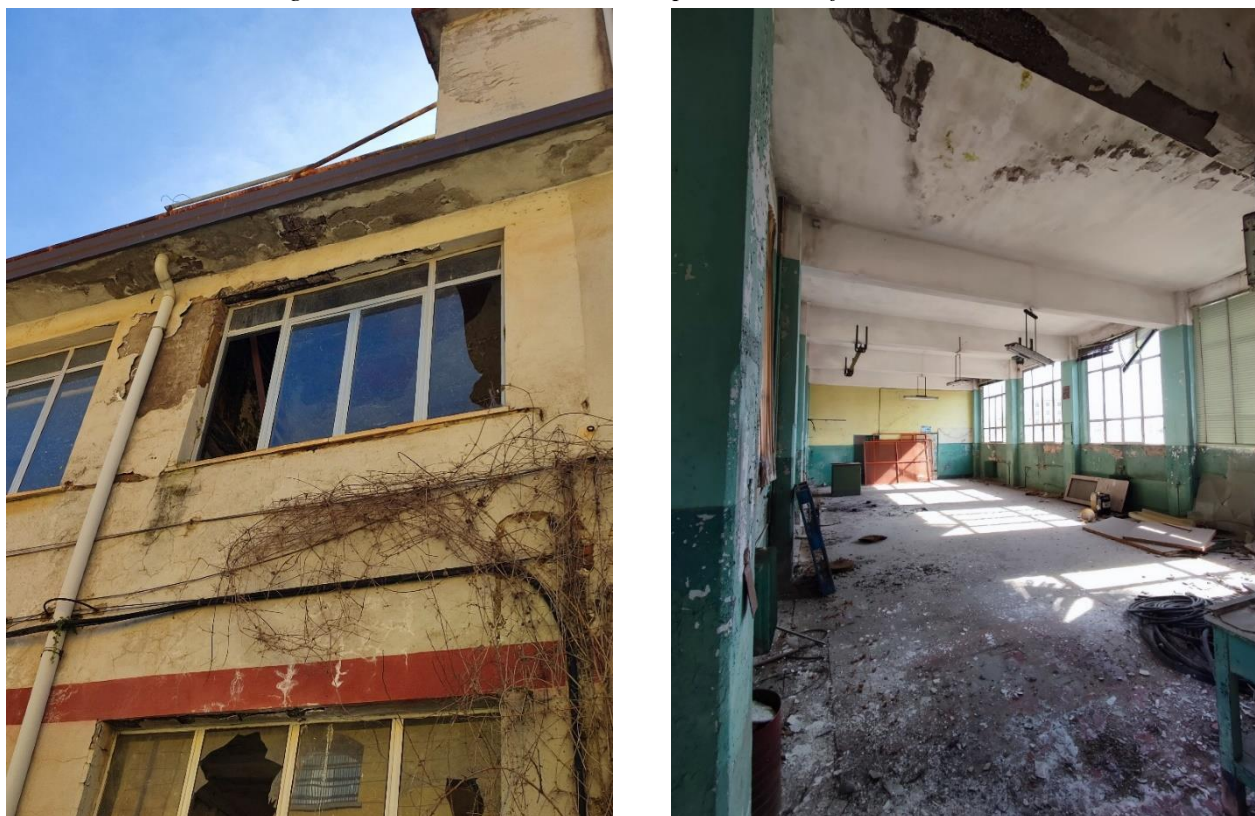
Figura 120. Fabbricato 153 - Dettaglio prospetto esterno e piano terra

Internamente, pareti, soffitti e finiture appaiono deteriorati. Per il Fabbricato 153, la pavimentazione del piano terra è in gran parte disintegrata e sconnessa. Una finestra del prospetto posteriore è stata probabilmente divelta a seguito dell'impatto con i mezzi ormeggiati in Darsena. Il Fabbricato 153 ha dimensioni complessive 46 x 7,5 x 9 metri. Il vano ascensore si eleva sino 11,5 mt. di altezza a cui si aggiunge un'intercapedine profonda 1,5 metri in origine ospitante gli impianti.

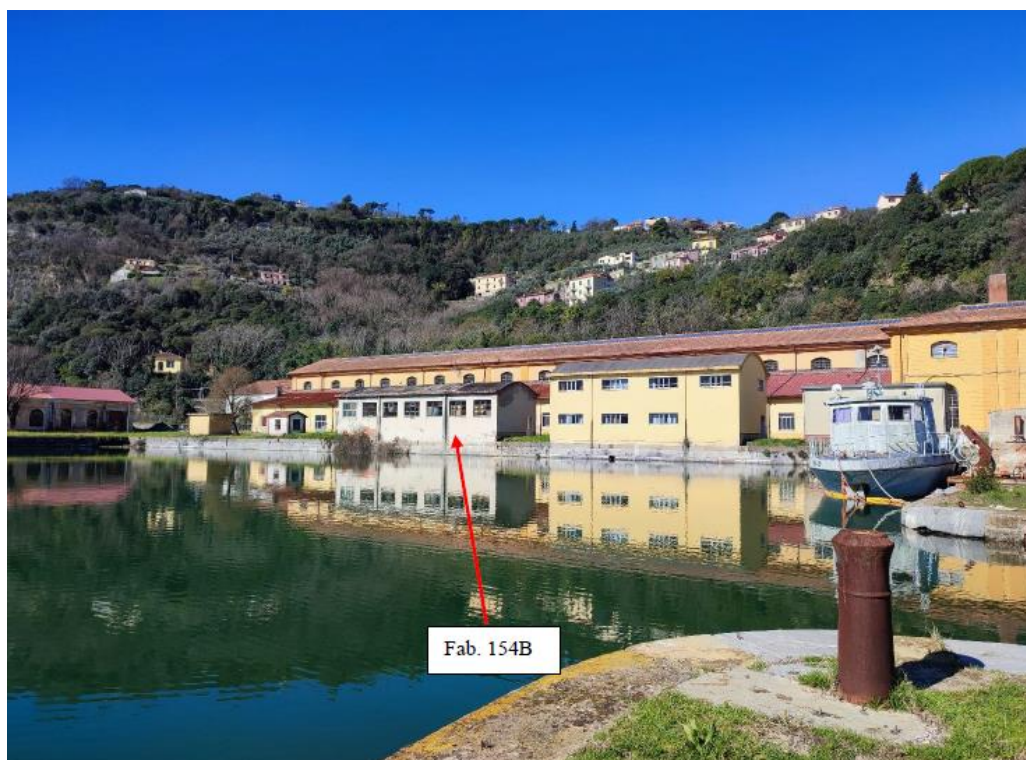
Figura 129. Vista del Fabbricato 154b dalle vasche di S. Vito

Nel complesso l'edificio si trova in pessimo stato di conservazione.

Esternamente, i degradi sono attribuibili alle infiltrazioni che hanno intaccato quasi la totalità dei canali di gronda (in cemento armato) e una grossa porzione di muratura in testata nord.

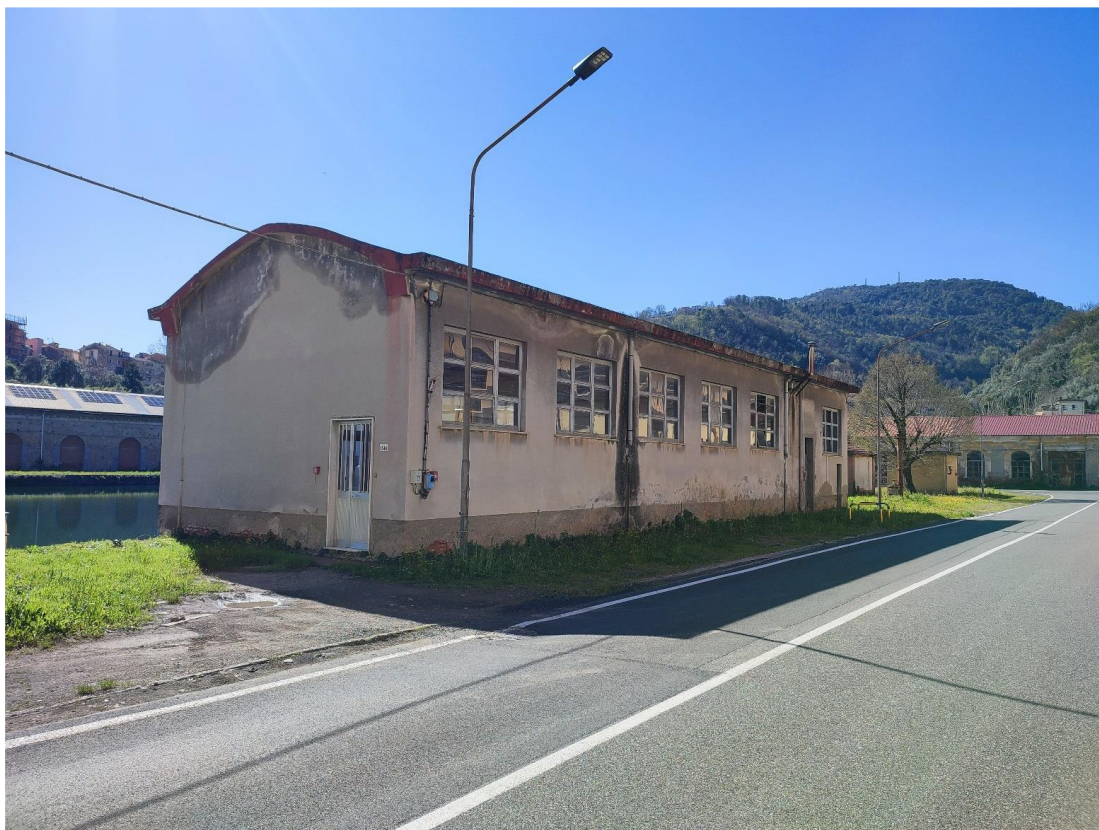
Figura 131. Prospetto longitudinale del Fabbricato 154b fronte strada

Si presume pertanto che le sovrastrutture siano prive di idonea impermeabilizzazione e che tali infiltrazioni si siano estese all'interno dei locali dell'edificio.

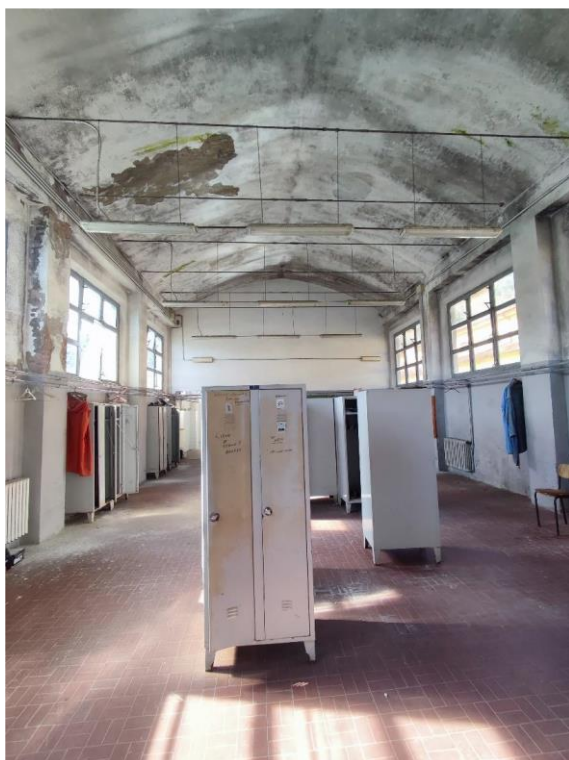
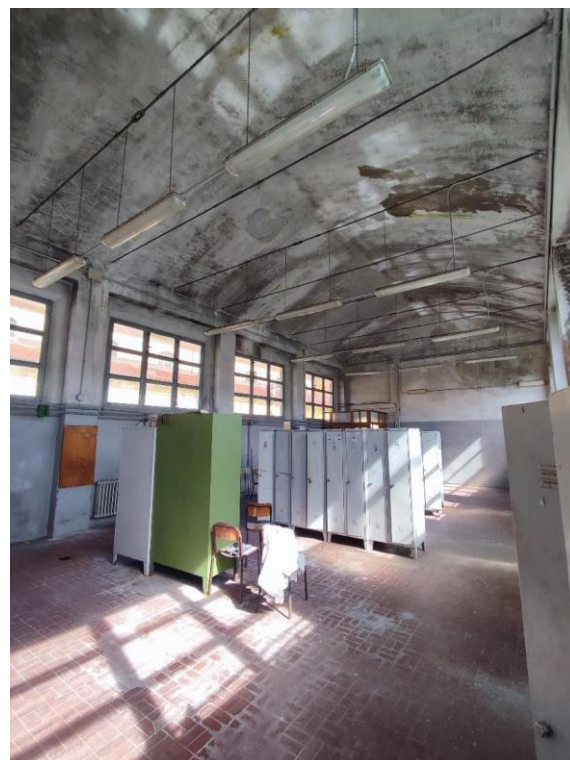
Figura 132. Vista interna del locale 1 del Fabbricato 154b

Internamente si rilevano infiltrazioni distribuite su tutta la copertura e lungo tutti i muri.

Da solo controllo visivo, il quadro fessurativo-deformativo appare privo di criticità, rappresentando tuttavia che la copertura attualmente è esposta al rischio sfondellamento.

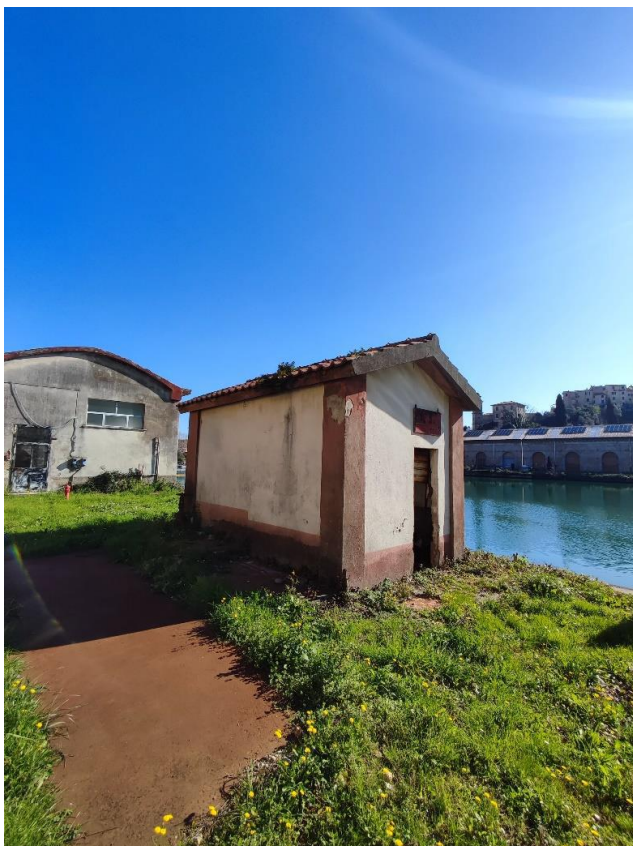
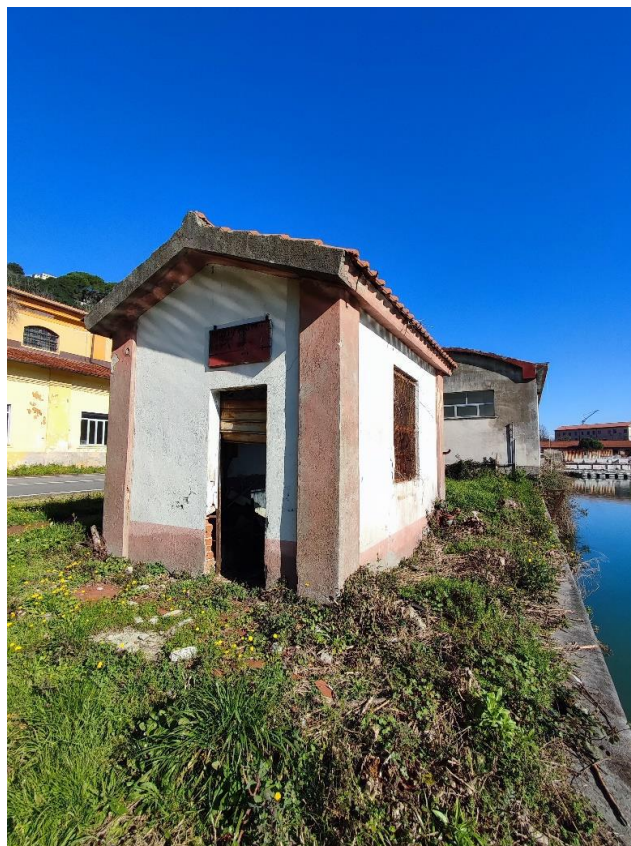
Figura 137. Prospetti esterni del Fabbricato 154c

Allo stato attuale il manufatto è inutilizzato e in discrete condizioni di manutenzione; si riscontra tuttavia un quadro fessurativo-deformativo privo di criticità.

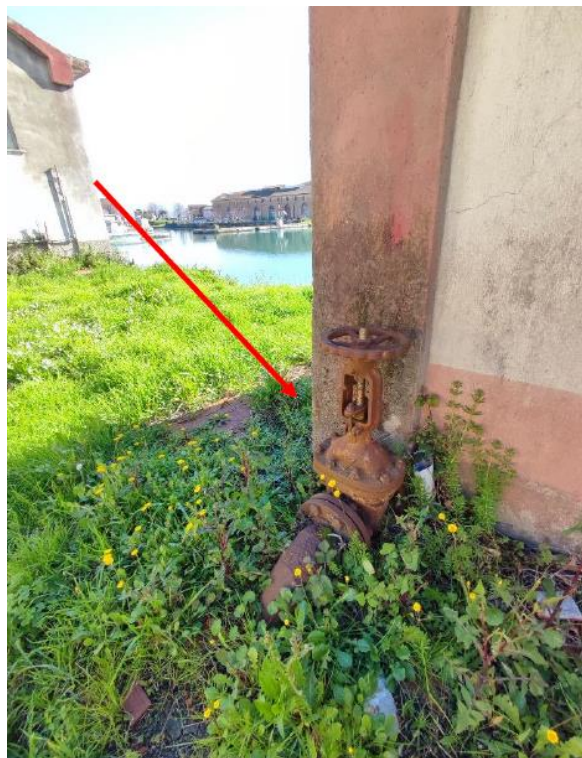
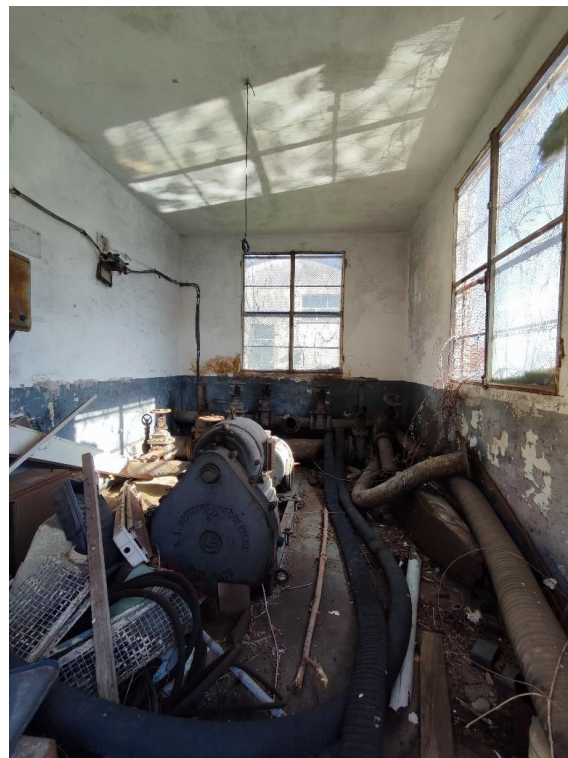
Dagli elaborati grafici, come constatato in loco, è presente all'interno un sistema di pompaggio di combustibile di cui non si conosce né la data di installazione/manutenzione né l'effettiva impiegabilità. Oltretutto, sull'area esterna pertinenziale sono visibili alcune condutture in metallo, affioranti dal terreno, un tempo necessarie a scarico/carico del combustibile.

Figura 138. Condotta "affiorante" e vista interna dell'unico locale del Fabbricato 154c

Considerata la natura dell'impianto, prima dell'avvio della demolizione della struttura sarà necessario verificare la presenza - ed eventualmente eliminare - condotte e/o vasche interrate.
