**Piano delle demolizioni**

**ID\_2159 - Arsenale M.M. - Edifici 67d- 67e - 89 - 118 - 118a**

**ID\_2159 - Arsenale M.M. - Edifici 56a - 68 - 80a - 86a - 111 - 143 - 152<sub>(parte)</sub> - 153 -  
154b - 154c**

***Documento di Indirizzo alla Progettazione***

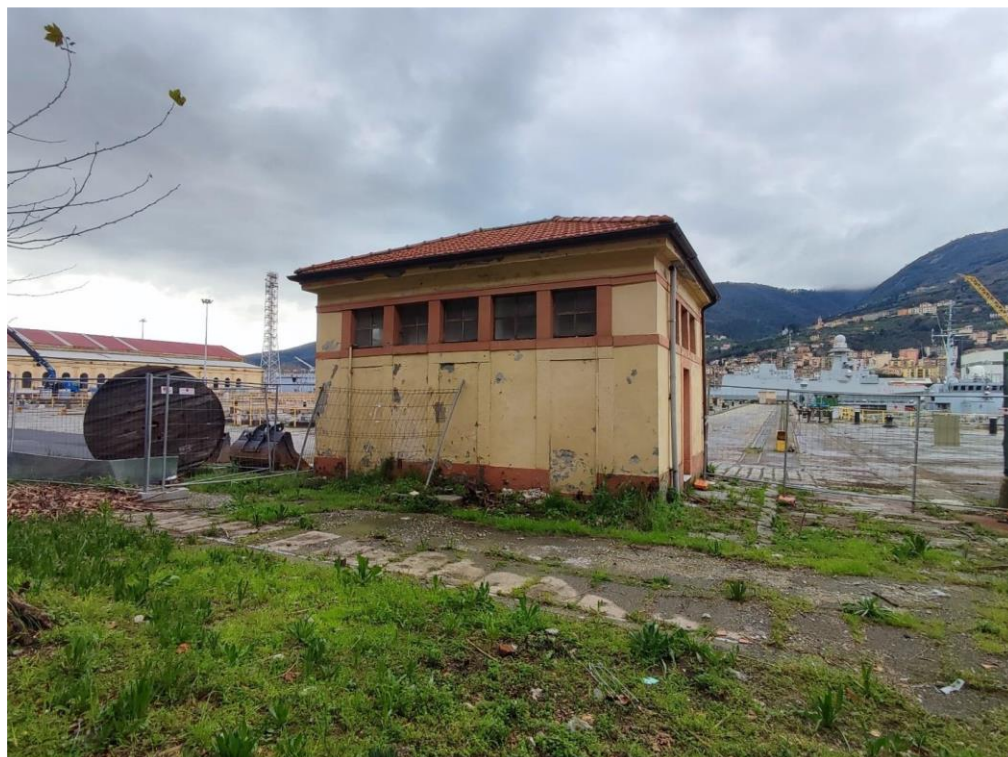
Il manufatto risulta attualmente inutilizzato e versa in pessimo stato di conservazione; esternamente, il degrado interessa gli intonaci e le finiture pittoriche di tutti i prospetti. Il marciapiede perimetrale si presenta sconnesso e invaso da vegetazione. La copertura, invece (strutture lignee, tavolato, manto di tegole e pluviali), è in buono stato di conservazione.

*Figura 6. Prospetto posteriore*

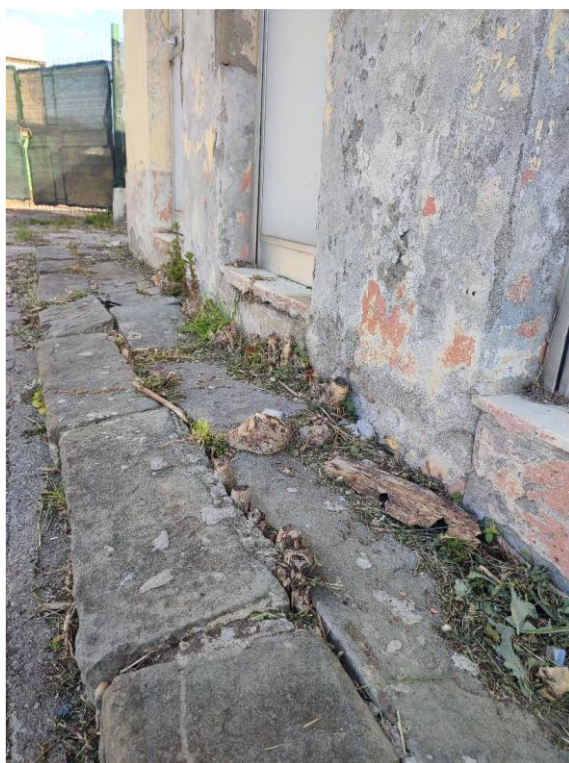
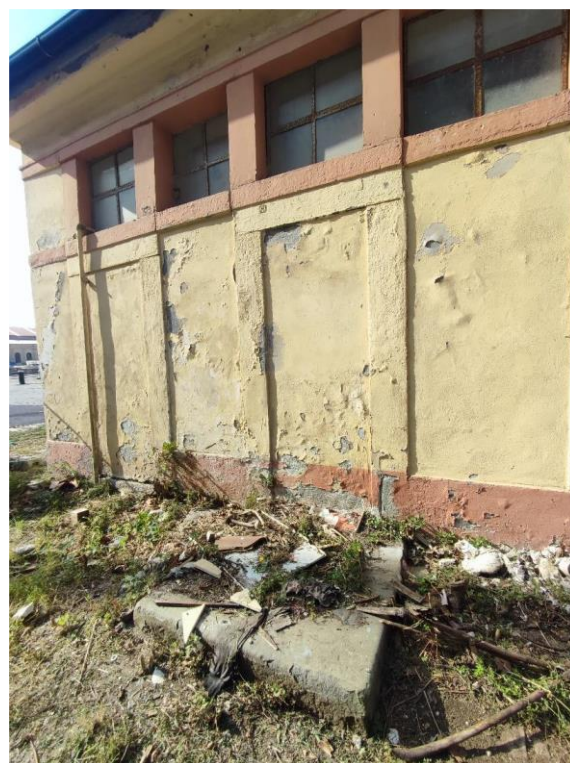
*Figura 7. Marciapiede perimetrale e dettaglio prospetto posteriore*

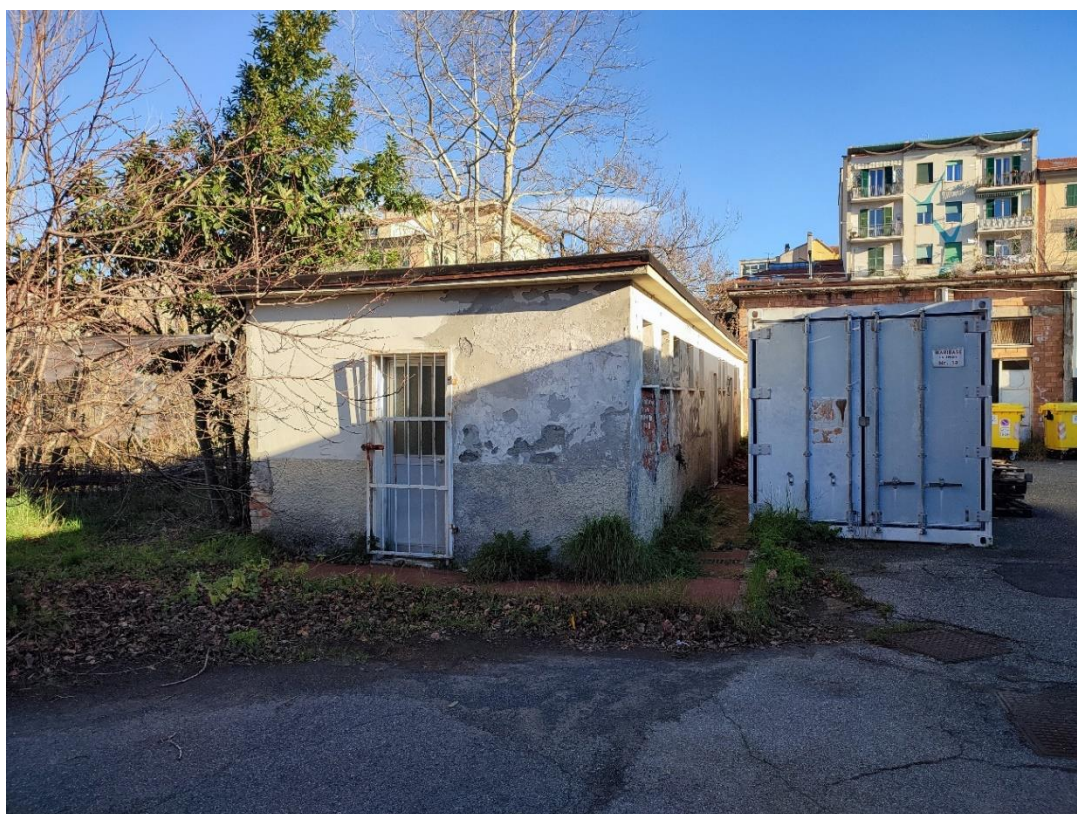
Allo stato attuale per il fabbricato, si rileva un quadro fessurativo critico riconducibile con probabilità a cedimenti differenziali del terreno provocati dalla Sprugola.

Oltretutto prospetti esterni ed interni appaiono in condizione di degrado generalizzato: visibili porzioni con muratura viva, scrostamenti di intonaco/pitture, cordolo in cemento armato in copertura degradato e parte del solaio sfondellato. Il fabbricato ha dimensioni 21 x 4 x 2.6 metri circa.

*Figura 25. Prospetto frontale del Fabbricato 67e.*

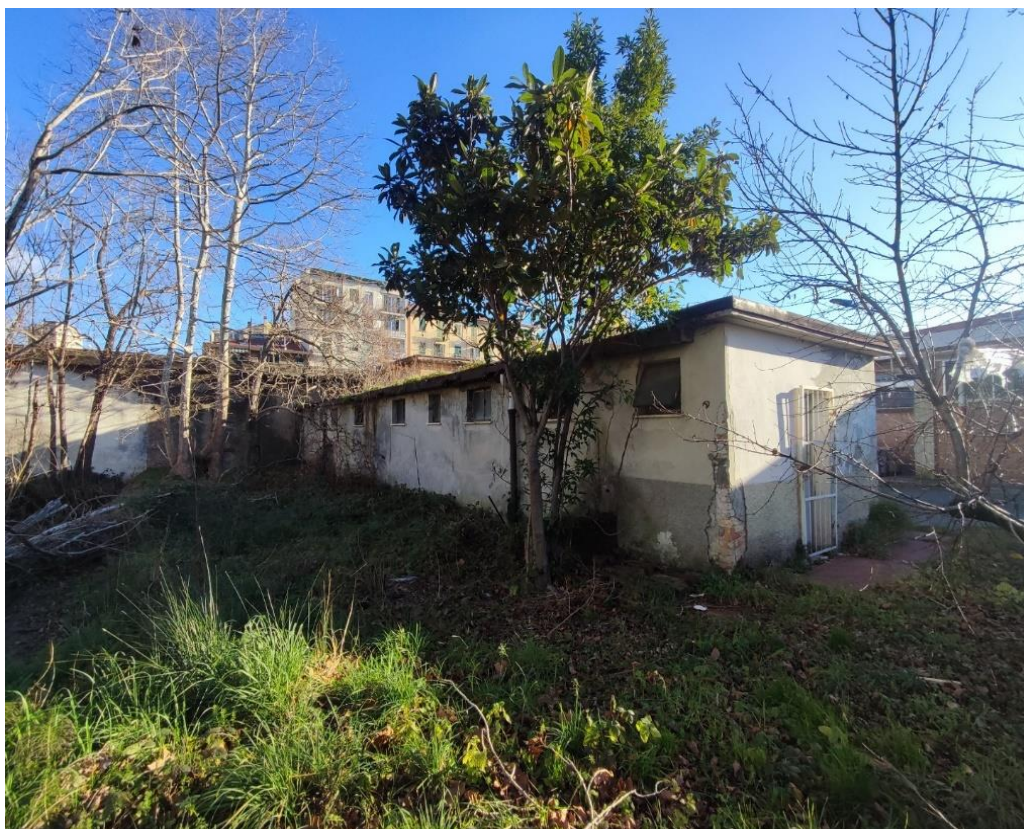
*Figura 27. Prospetto del Fabbricato 67e “lato Sprugola”*

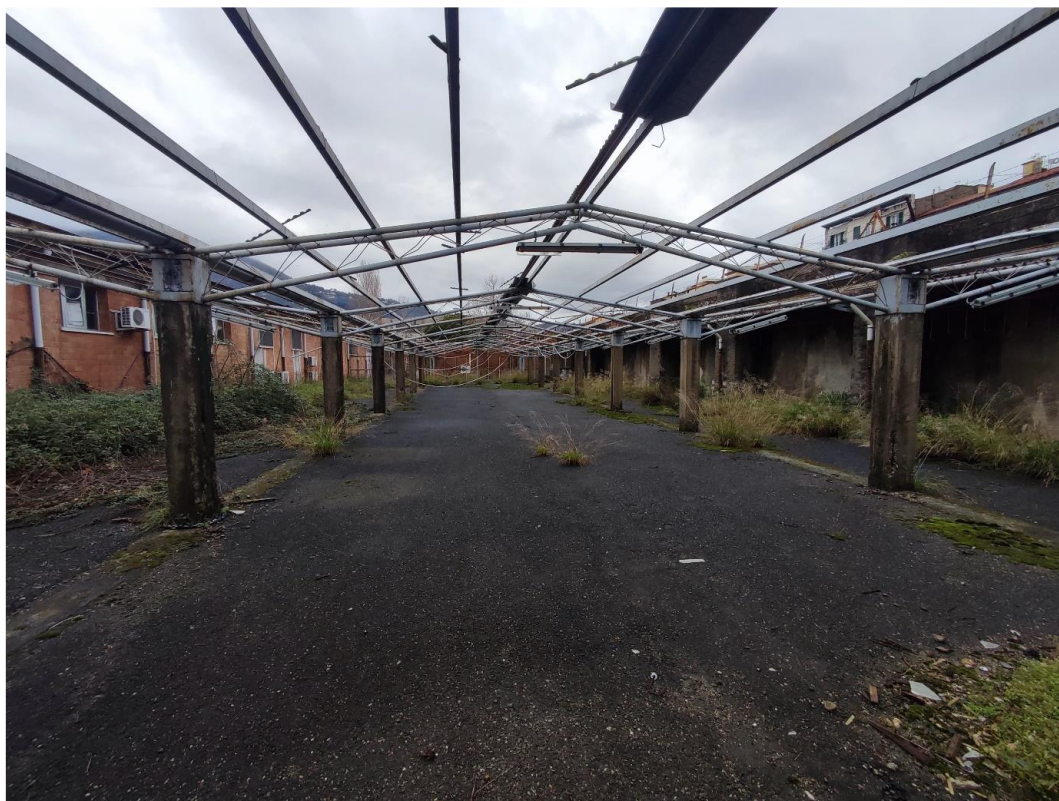
Allo stato attuale, la copertura della tettoia principale è del tutto assente. Le strutture mostrano una corrosione superficiale estesa a tutti gli elementi metallici.

I pilastri in cemento armato presentano un degrado più o meno marcato, con distacco del copriferro e conseguente esposizione delle sottostanti barre d'armatura.

*Figura 39. Vista della tettoia principale del Fabbricato 68*

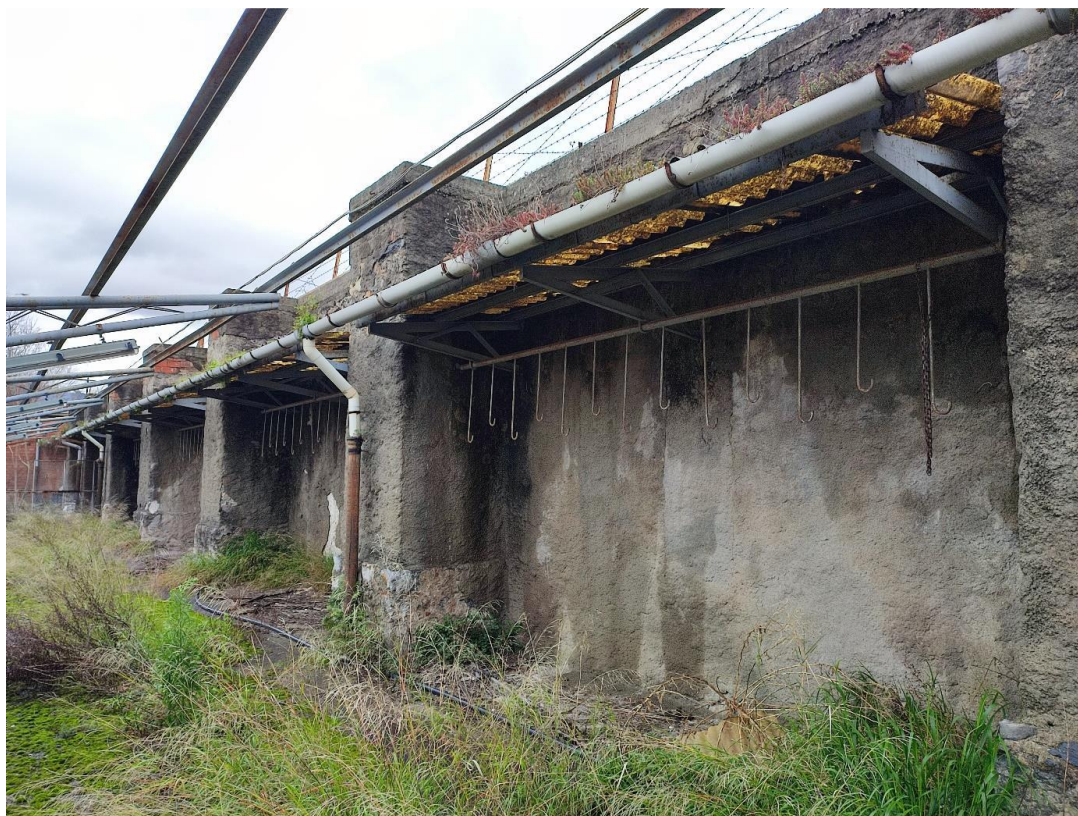
Anche per la tettoia longitudinale si rileva uno stato di corrosione superficiale generalizzato a tutti gli elementi metallici. La copertura in plastica, seppur integra, non copre per intero l'area sottostante; l'intercapedine creatasi tra copertura e muro di cinta dà vita a numerose infiltrazioni d'acqua piovana. I pluviali, in apparenza integri, sono resi inefficaci a causa dalla vegetazione spontanea presente.

*Figura 40. Vista della tettoia secondaria longitudinale (addossata alla cinta muraria) del Fabbricato 68*

La tettoia secondaria si addossa al muro di cinta della Base Navale. Tenuto conto del vincolo storico-artistico del muro di cinta, è necessario interessare il competente Segretariato Regionale per la Liguria del Ministero della Cultura, al fine di garantirne l'integrità strutturale ed il corretto ripristino architettonico.

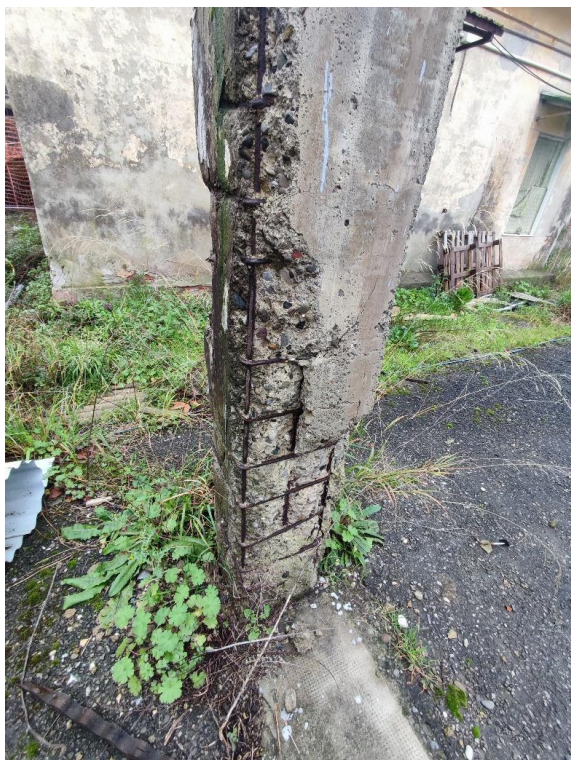
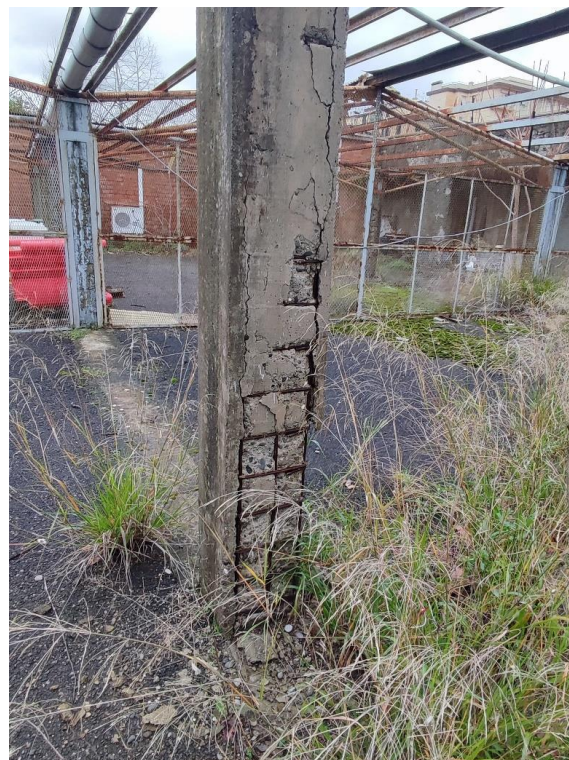
*Figura 41. Dettaglio raffigurante il distacco del copriferro dei pilastri di sostegno*

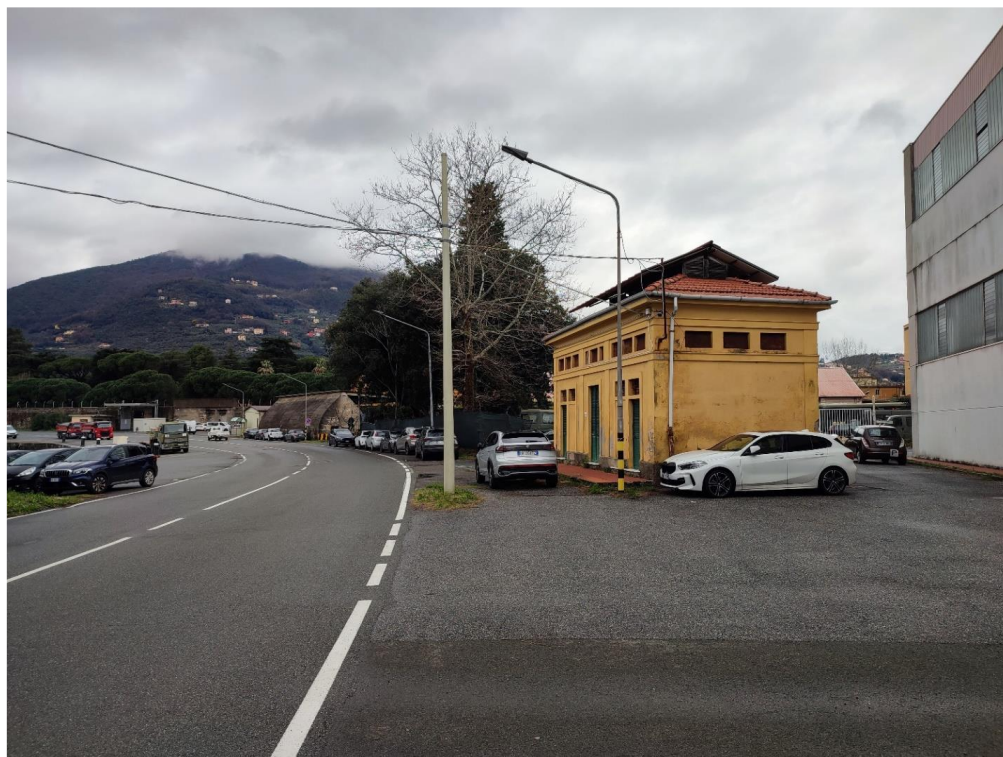
All'interno è presente un controsoffitto in pannelli coibentati che nasconde le strutture di copertura. Esternamente, i degradi sono attribuibili a scrostamenti di intonaci/pitture e a lesioni puntuali delle cornici delle finestre sommitali.

Le porte d'accesso hanno le serrature non funzionanti; i telai delle finestre sommitali sono ossidati. Internamente i degradi sono da attribuire a scrostamenti pittorici e a leggere infiltrazioni di acqua piovana, presumibilmente, derivanti dall'assenza di vetrature alle prese d'aria sommitali.

*Figura 45. Vista sud-est del Fabbricato 80a*

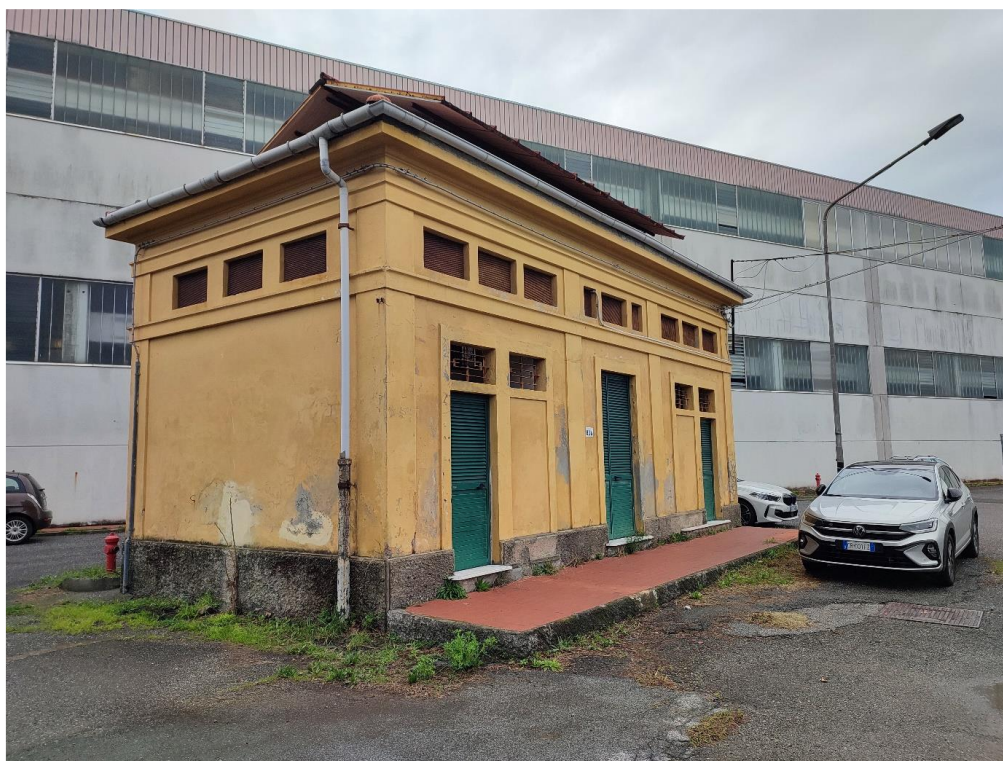
*Figura 46. Vista sud-ovest del Fabbricato 80a*

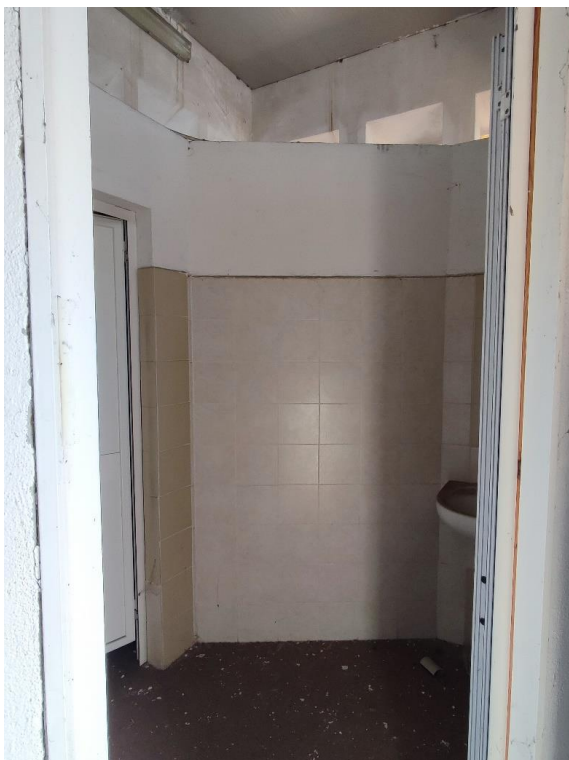
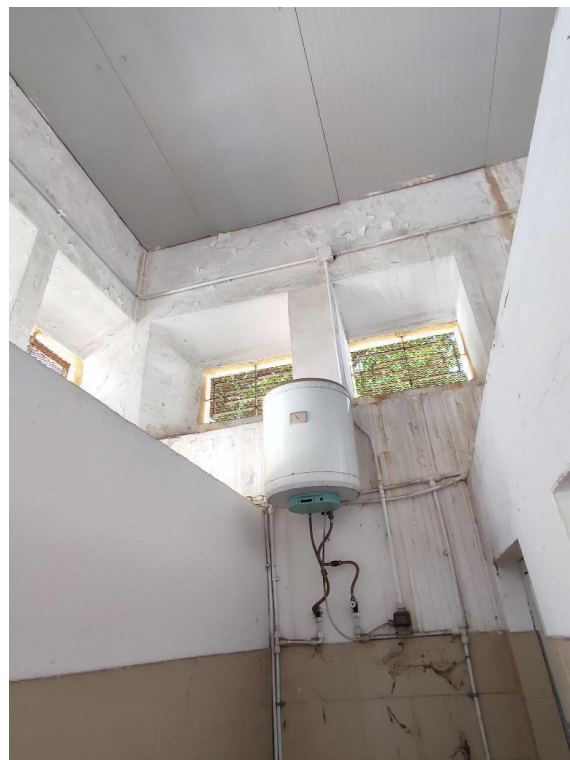
*Figura 48. Vista interna del Locale 3 e 4 del Fabbricato 80a*

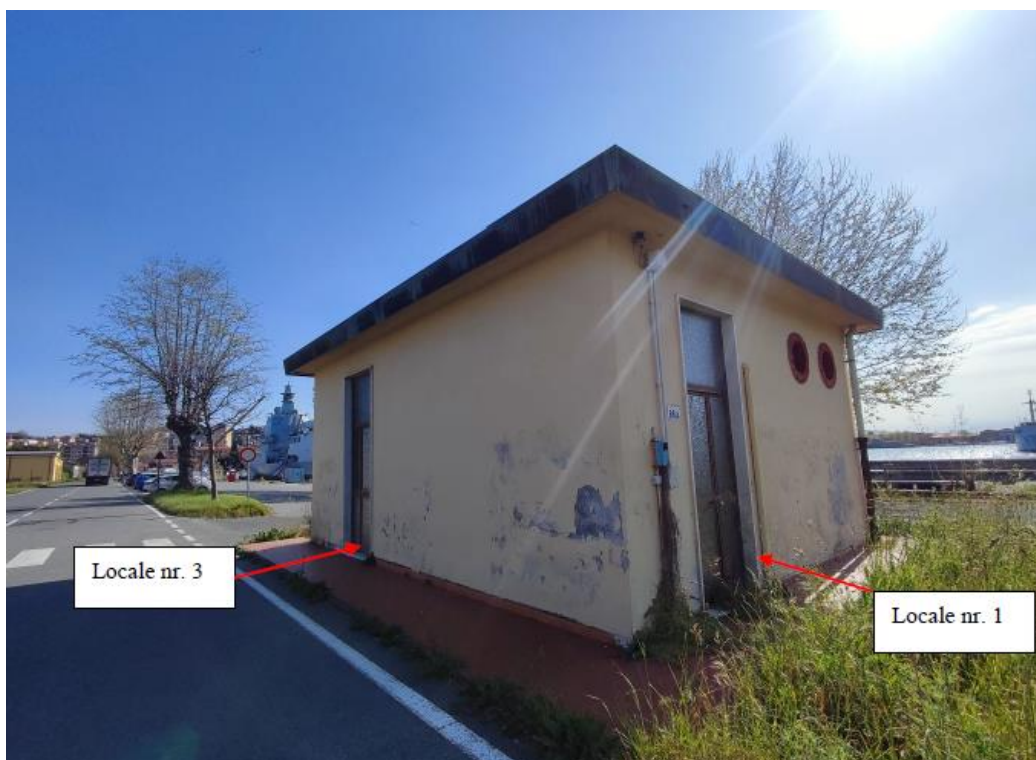
Il fabbricato si trova in discreto stato di manutenzione; si riporta tuttavia un quadro fessurativo-deformativo privo di criticità.

*Figura 51. Prospetto lato strada (Via Flavio Gioia) del fabbricato 86a*

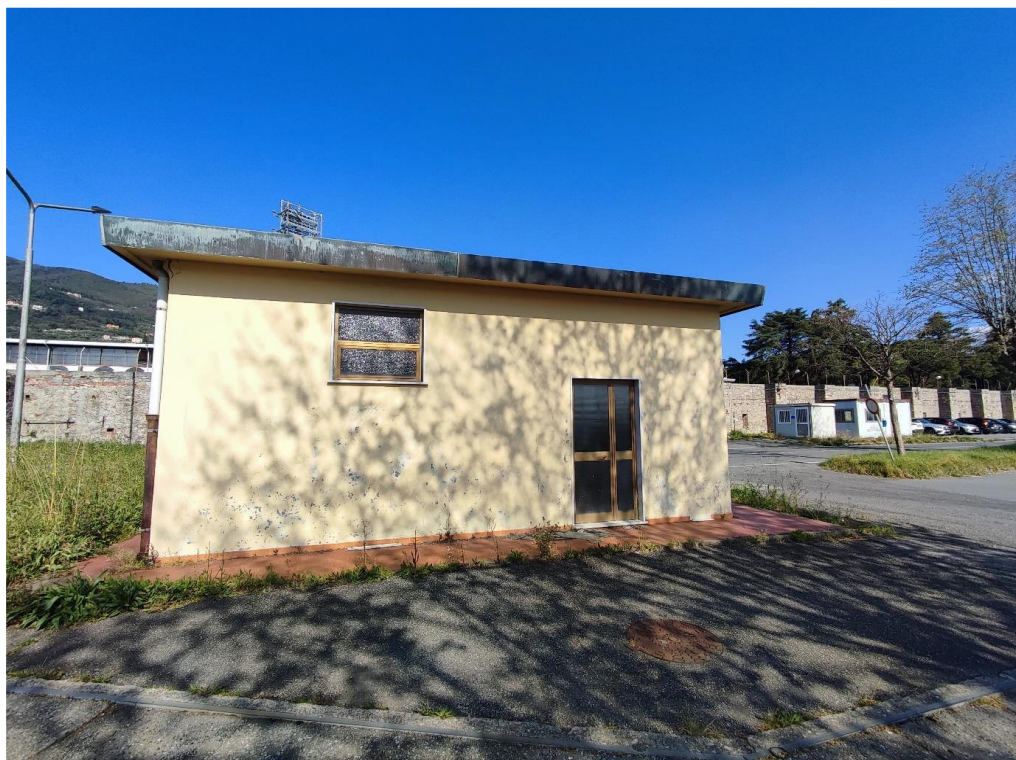
*Figura 52. Prospetto lato bacino del fabbricato 86a*

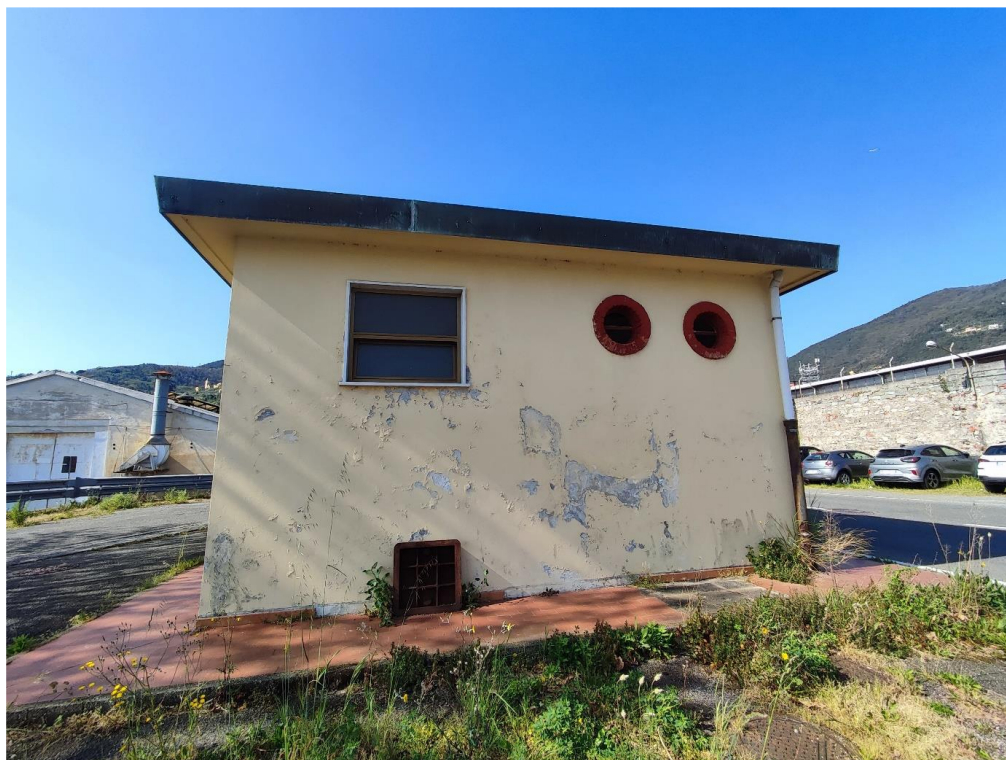
*Figura 53. Prospetto lato Calata Nord del fabbricato 86a*

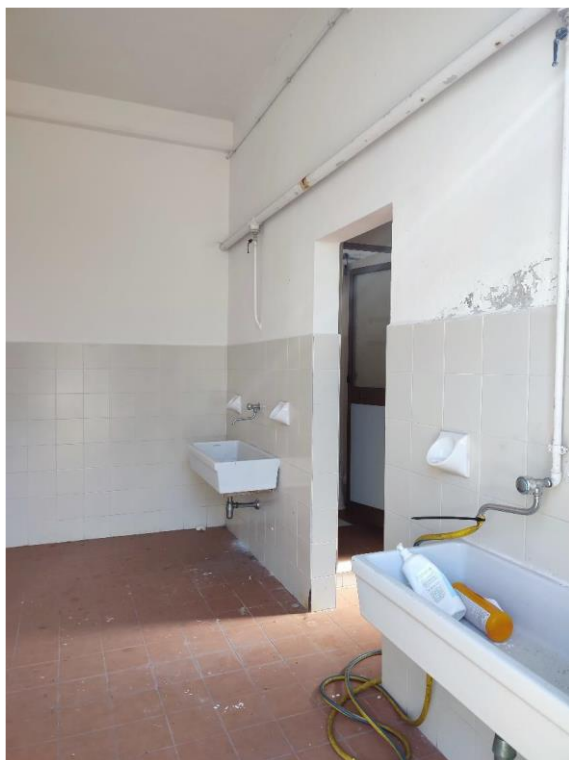
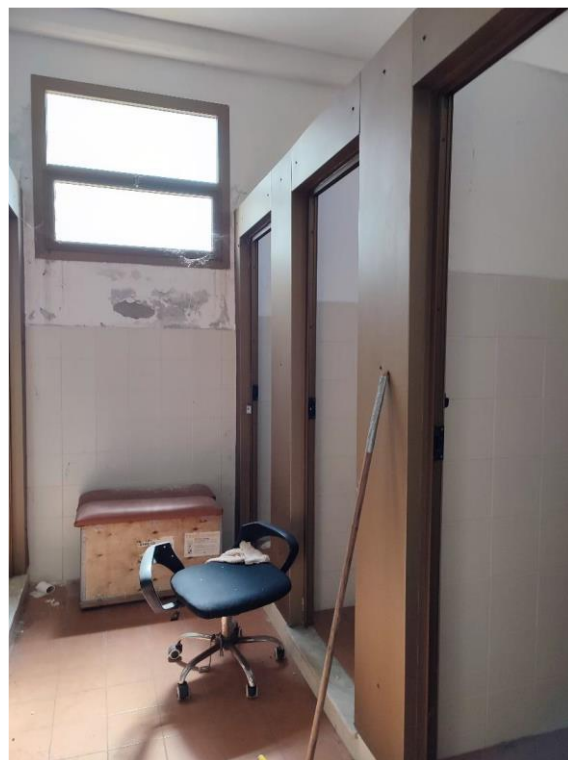
Non si ha evidenza di infiltrazioni dalla sovrastante copertura.

*Figura 54. Interno del Locale 1 del fabbricato 86a*

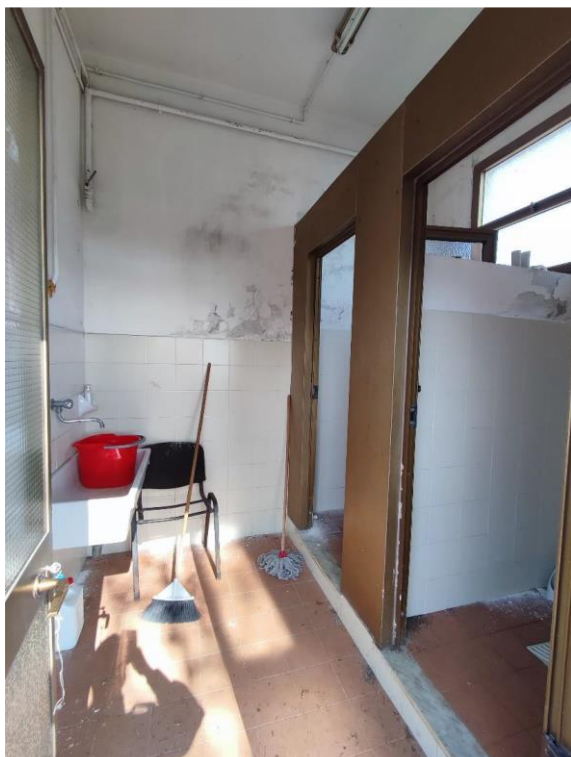
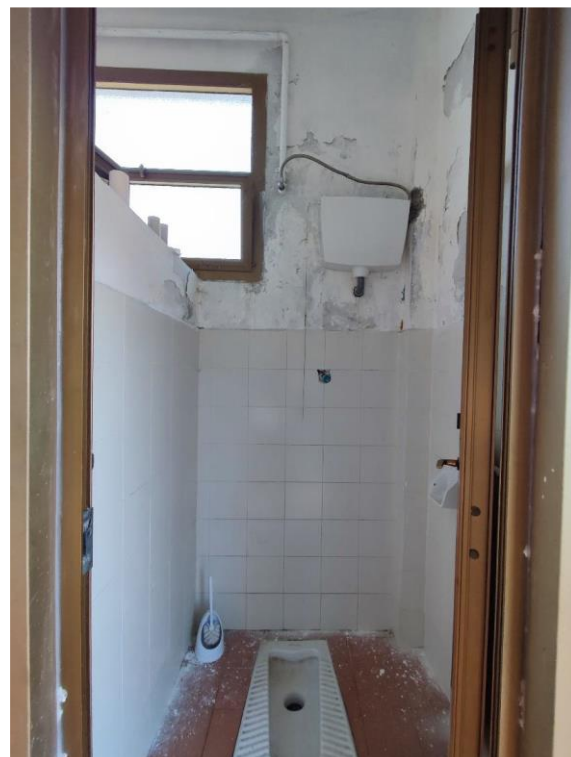
*Figura 55. Interno del Locale 2 del fabbricato 86a*

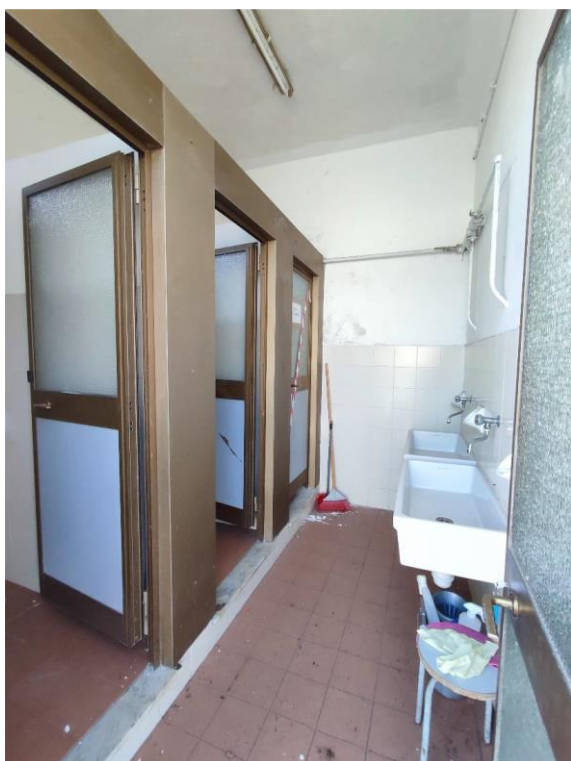
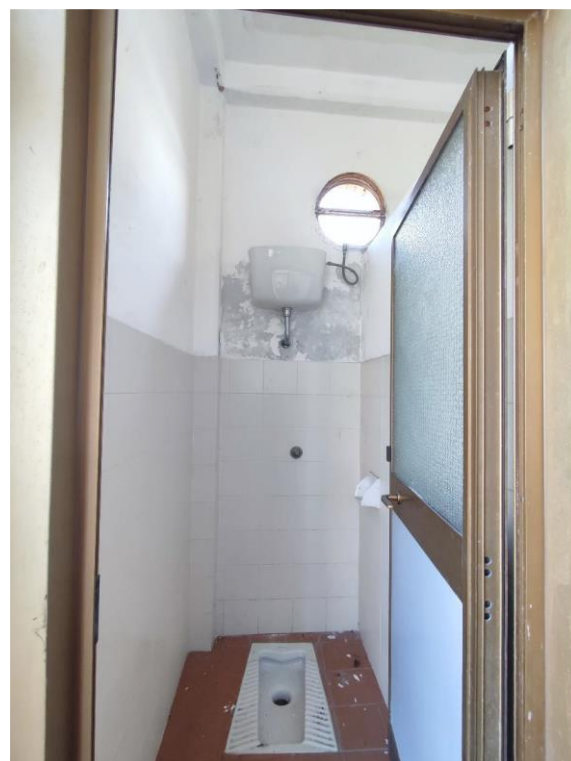
*Figura 56. Interno del Locale 3 del fabbricato 86a*

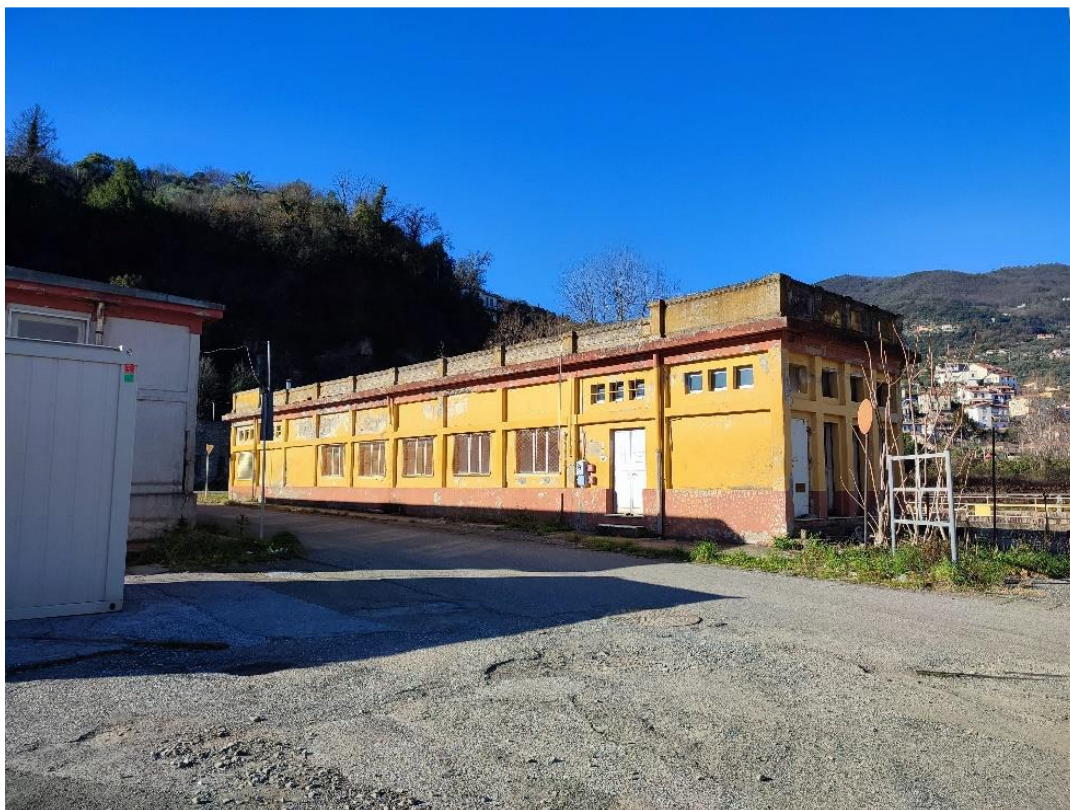
Il pessimo stato di manutenzione rilevato per il manufatto è causato dalle notevoli infiltrazioni di acqua piovana; si riporta tuttavia un quadro fessurativo-deformativo privo di criticità.

*Figura 59. Prospetto esterno del Fabbricato 89*

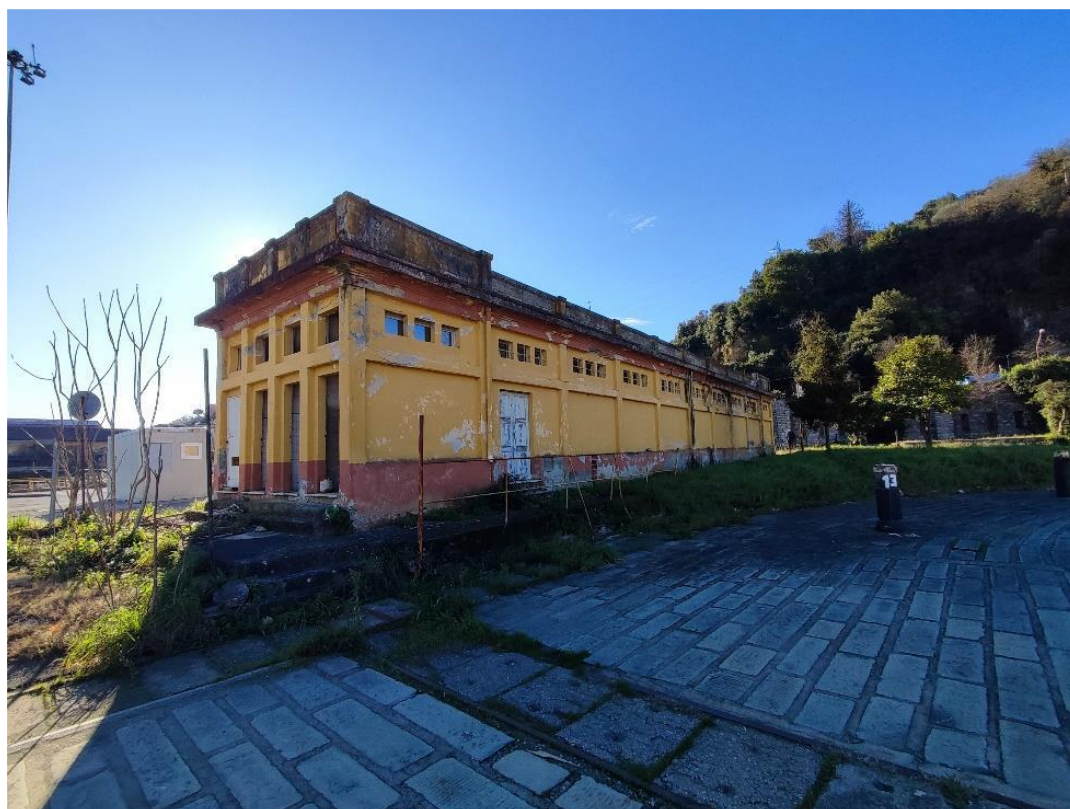
*Figura 60. Prospetto esterno del Fabbricato 89*

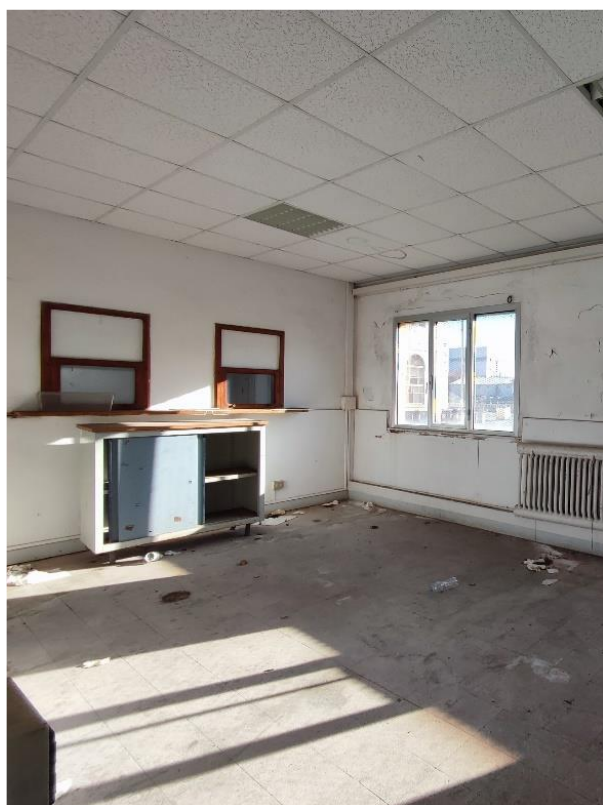
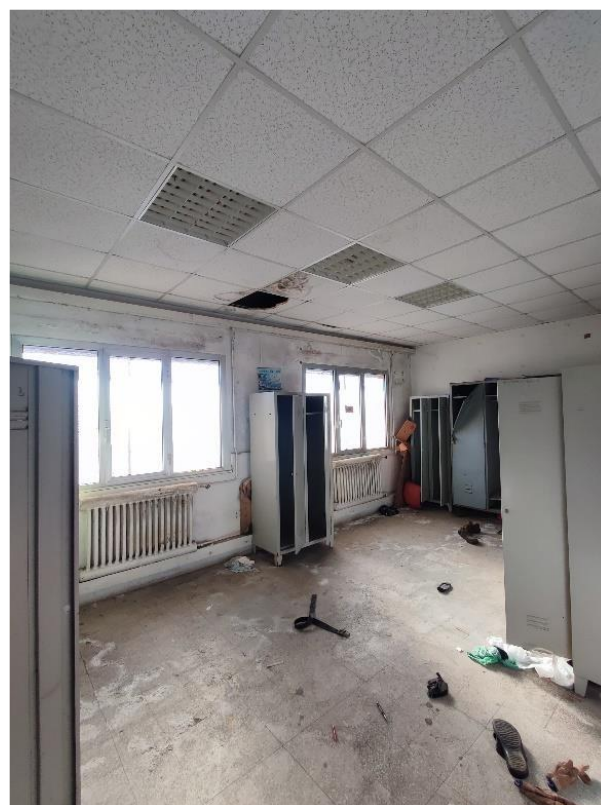
*Figura 62. Locale 2 (magazzino) e 4 (spogliatoi) del Fabbricato 89*

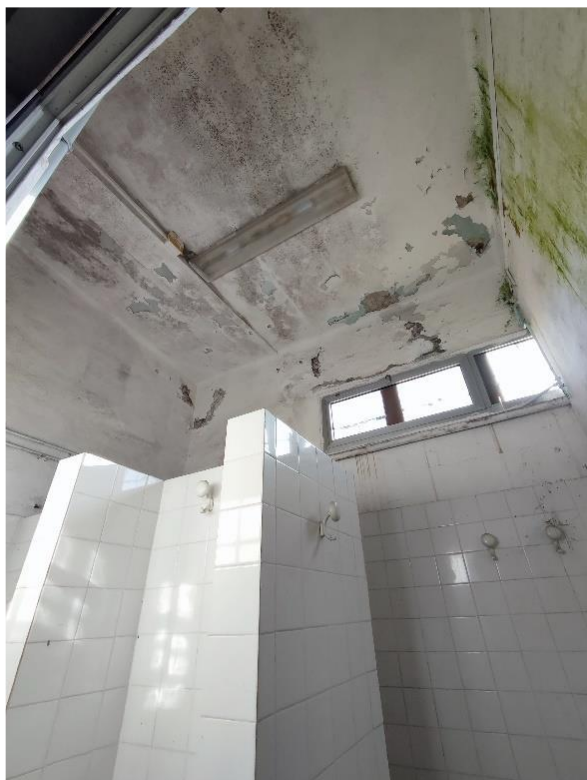
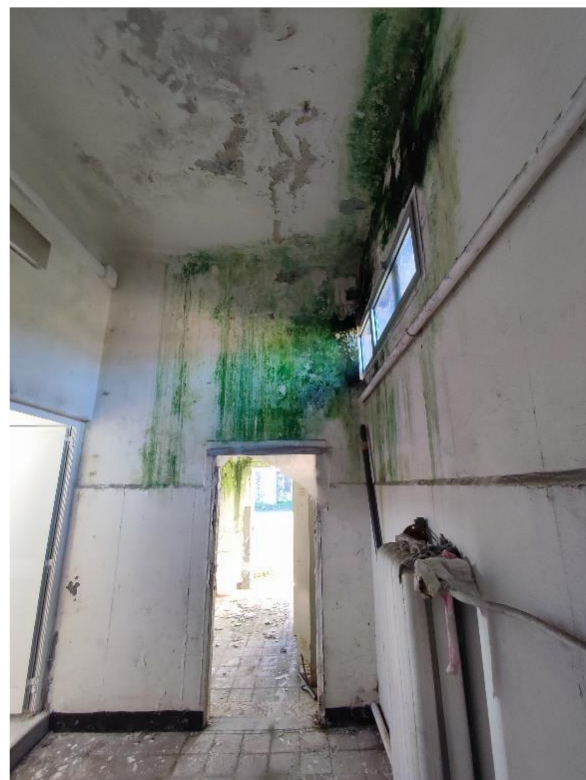
*Figura 63. Locale 5 e 6 (docce e spogliatoi) del Fabbricato 89*

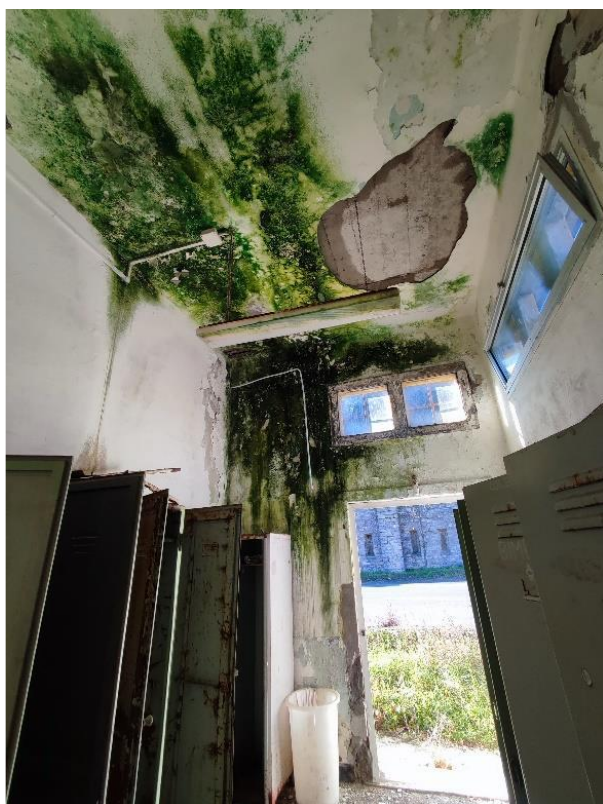
*Figura 64. Locale 7 e 8 (spogliatoi e caldaia) del Fabbricato 89*

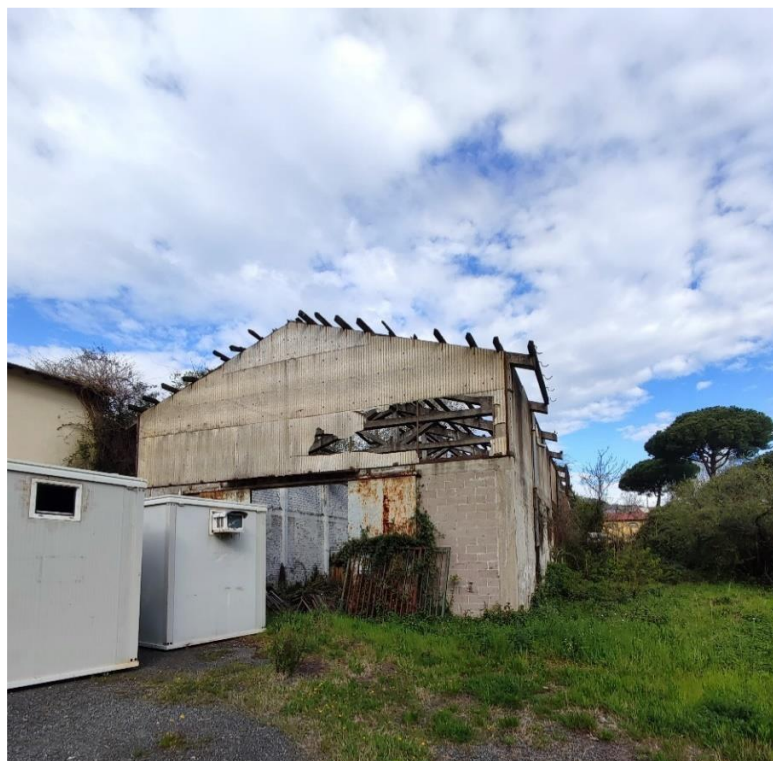
Il fabbricato si trova in pessimo stato di conservazione, a causa dell'assenza delle lastre di copertura, con conseguente esposizione agli agenti atmosferici; tuttavia non si sono rilevate criticità su strutture di cemento armato, ad eccezione di piccole porzioni di copriferro in fase di distacco.

Figura 68. Prospetto frontale del Fabbricato 111

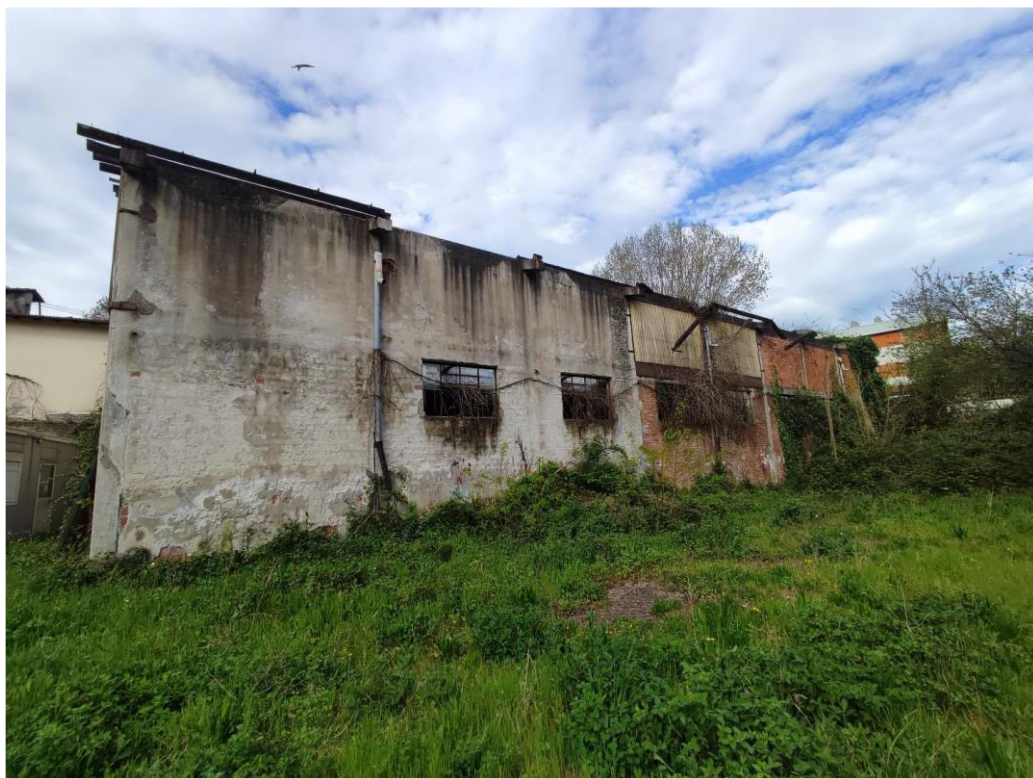
Si evidenzia inoltre che parte dei prospetti esterni sono inaccessibili e non ispezionabili, a causa della folta vegetazione che circonda il fabbricato.

*Figura 69. Prospetto laterale est (fronte area scoperta) del Fabbricato 111*

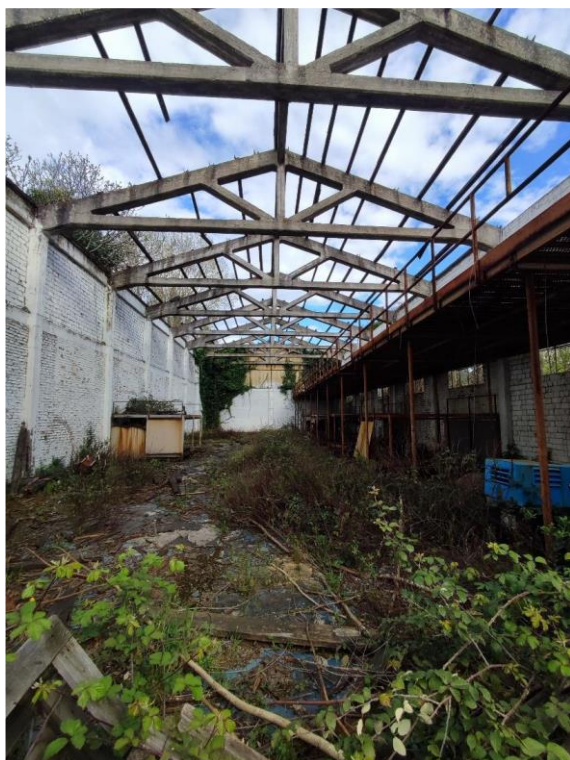
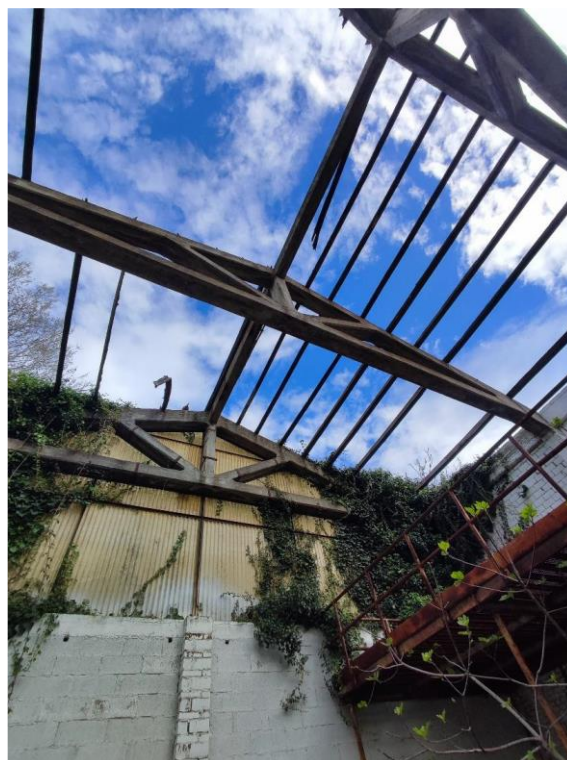
*Figura 70. Vista interna e dettaglio coperture del Fabbricato 111*

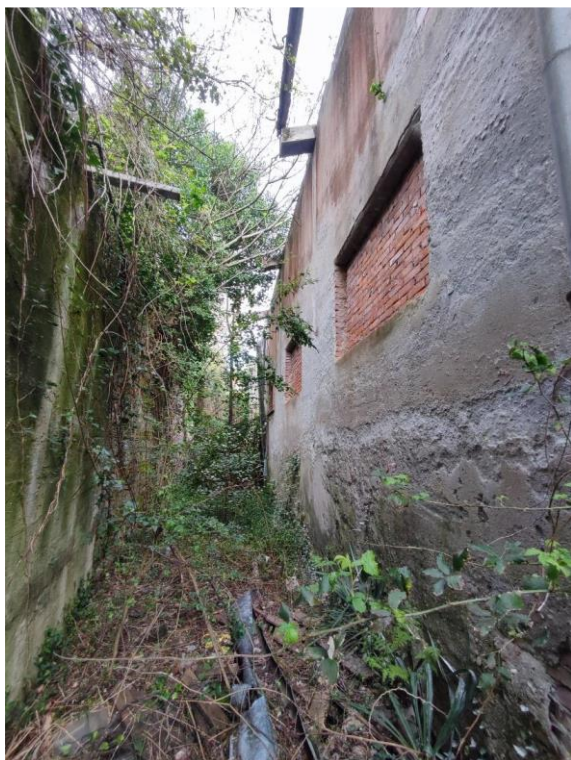
*Figura 71. Prospetto laterale ovest e portone di ingresso e scale soppalco del Fabbricato 111*
